Identifizierung möglicher Schäden an PT-Kanälen auf der Theodore Roosevelt Bridge, Florida

Erkundung der zerstörungsfreien Prüfverfahren zur Ortung und Inspektion von Spannröhren und Spanngliedern in Brücken

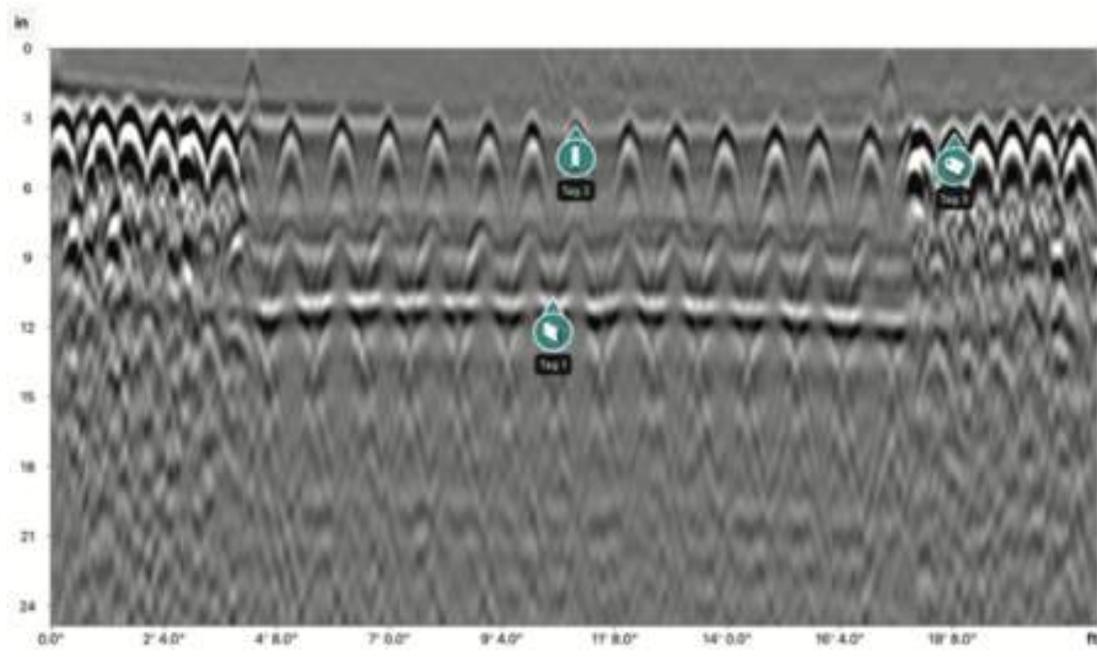
Figure 4: GPR scan across box girder width.

GPR-Daten, wie in Abbildung 4 dargestellt, wurden an jeder Scanposition aufgenommen, um jedes Spannglied zu lokalisieren. Die sechs Spannglieder auf jeder Brückenseite sind deutlich zu erkennen. Darüber hinaus sind das Bewehrungsgitter und die Betonrückwand dargestellt und markiert. Die Betonrückwand ist nur zwischen dem Bewehrungsgitter sichtbar, da die Welle die PT-Spannglieder für eine korrekte Reflexion nicht umgehen kann. Mit den Lasern an der Seite des Geräts wurden die Spanngliederpositionen mit Röteln auf der Betonoberfläche markiert.

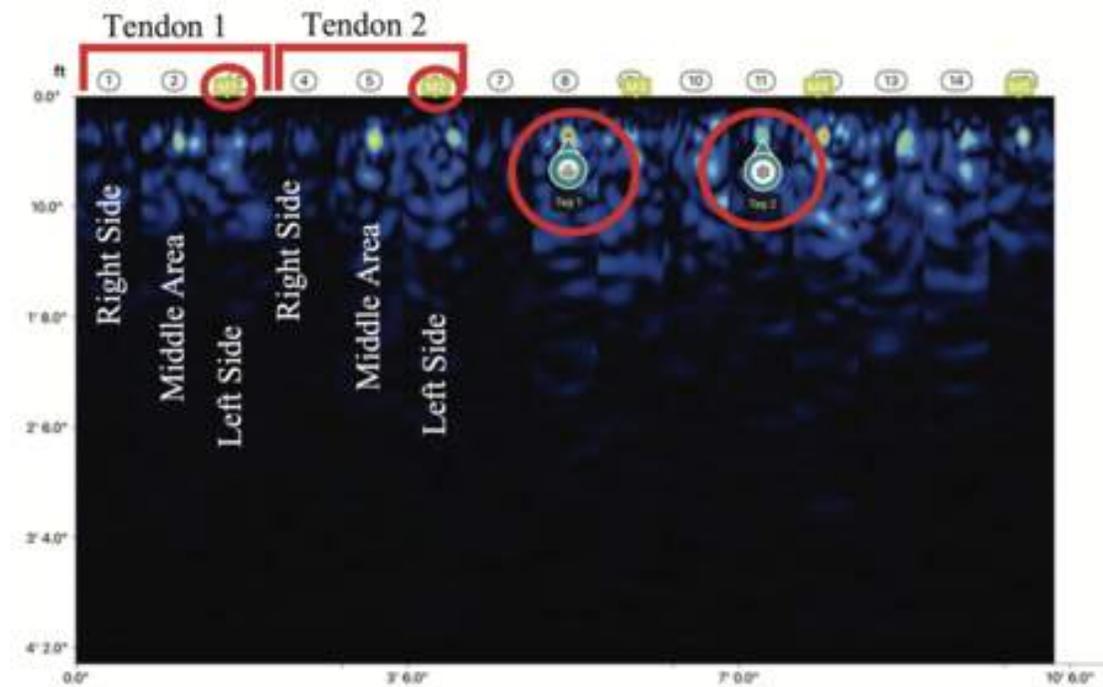
Figure 6

Abbildung 6 ist ein gutes Beispiel, da es 3 Schnappschüsse pro Spannglied gab und 5 Spannglieder gescannt werden konnten. Auch in diesem Abschnitt gab es gut verpresste und schlecht verpresste Spanngliedabschnitte, die jeweils mit entsprechenden Markierungen versehen waren. Rote Bereiche weisen auf eine starke Reflexion hin, typischerweise ein Indikator für Luft. Bereiche in Gelb oder Grün weisen auf eine schwächere Reflexion hin, die wahrscheinlich auf Metall und Mörtel im Spannglied oder möglicherweise auf kleinere Wabenbildung zurückzuführen ist. Blau weist auf massiven Beton oder ein Material hin, das in seiner Dichte dem Beton so nahe kommt, dass das Gerät es nicht registriert.

Es gibt viele andere Abschnitte, die wie dieses Beispiel aussehen und geringe Amplitudenreflexionen aufweisen, um die Lage des Spannglieds anzuzeigen und die ordnungsgemäßen Verpressbedingungen zu bestätigen. In jedem Balken gab es Abschnitte, die deutliche Anzeichen für eine Schädigung aufwiesen. Abbildung 6 zeigt einen Bereich mit Delaminationen um Spannglied 3 und unsachgemäße Verpressung in Spannglied 5. Delaminationen können je nach Rissbreite eine geringere Amplitude aufweisen, sind aber anhand der geraden Linie der Reflexionen leicht zu erkennen. In diesem Fall befindet sich die Delamination unter einem Fleck.

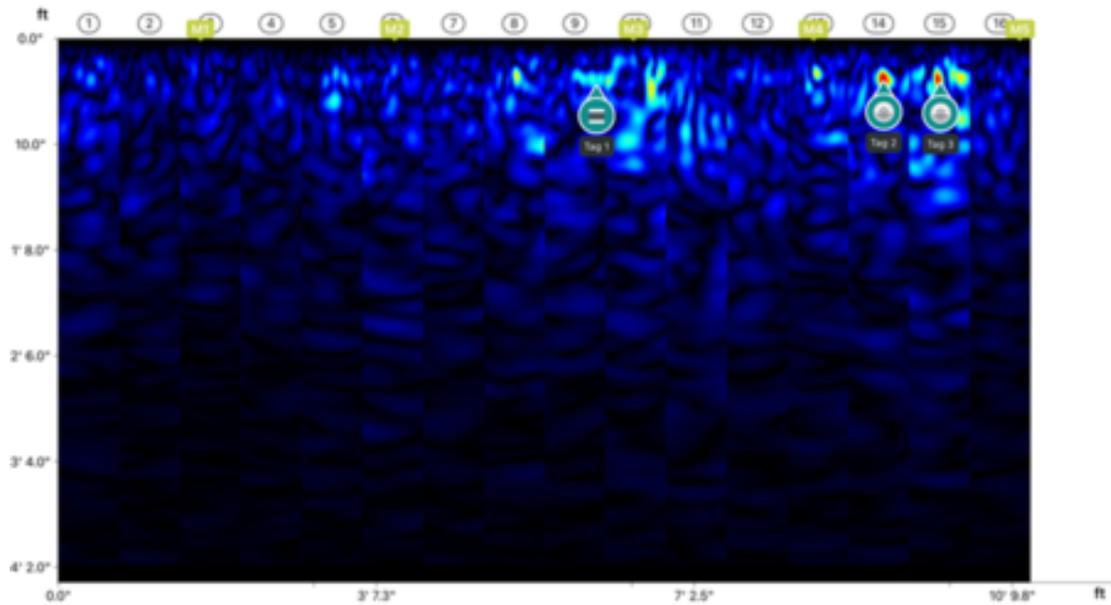
Figure 7: UPE scan

Abbildung 7 zeigt eine starke Reflexion im dritten Spannglied, die jedoch nur in einer Momentaufnahme zu sehen war. Die übrigen Spannglied-Scans wiesen im Vergleich dazu Reflexionen mit geringerer Amplitude auf, was darauf hindeutet, dass die Verpressung an dieser zentralen Stelle nur ein geringes Problem darstellt. Die anderen Spannglieder in diesem Abschnitt wurden aufgrund der geringen Reflexionen als akzeptabel eingestuft.

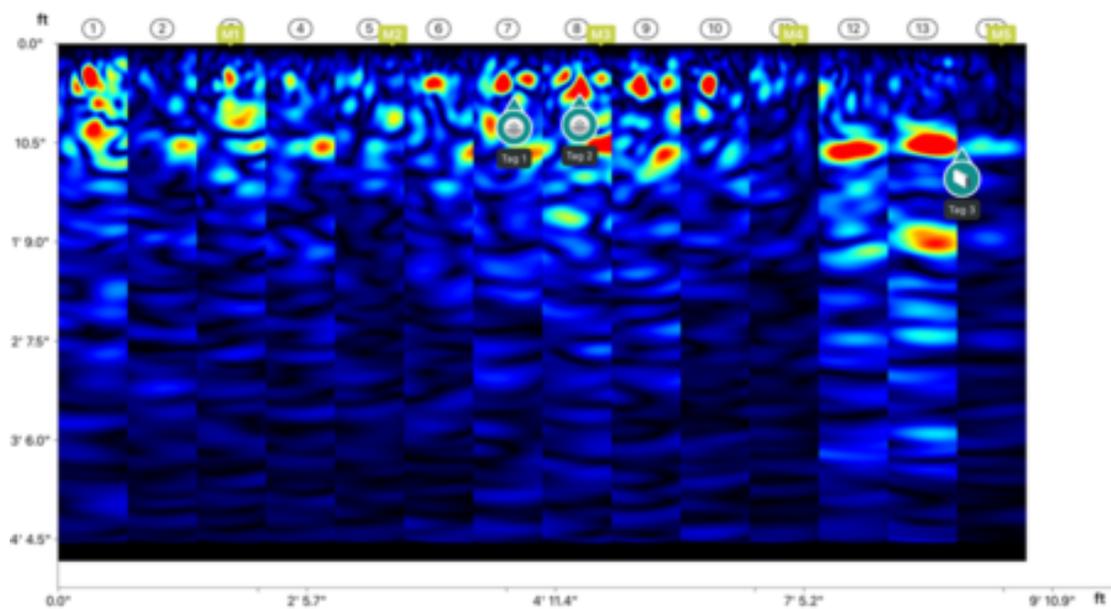
Figure 8: UPE scan

Abbildung 8 zeigt deutliche Reflexionen mit möglichen Hohlräumen um die Spannglieder herum sowie im Mörtel. Unabhängig davon deuten diese starken Reflexionen auf ein großes Vorkommen von Luftporen in diesem Bereich des Bauwerks hin.

An Stellen, die ein hohes Maß an Hohlräumen in den Spanngliedern aufwiesen, wurden von der UPE zerstörende Prüfungen durchgeführt. Der offizielle Bericht wurde noch nicht veröffentlicht, aber erste Berichte deuten darauf hin, dass das Vorhandensein von Hohlräumen an jeder Stelle bestätigt wurde.
