Aufspüren möglicher Hohlräume hinter PT-Kabelverankerungen

Dieser Anwendungshinweis beschreibt die Inspektion eines neuen mehrstöckigen Betongebäudes mit vorgespannten Bodenplatten.

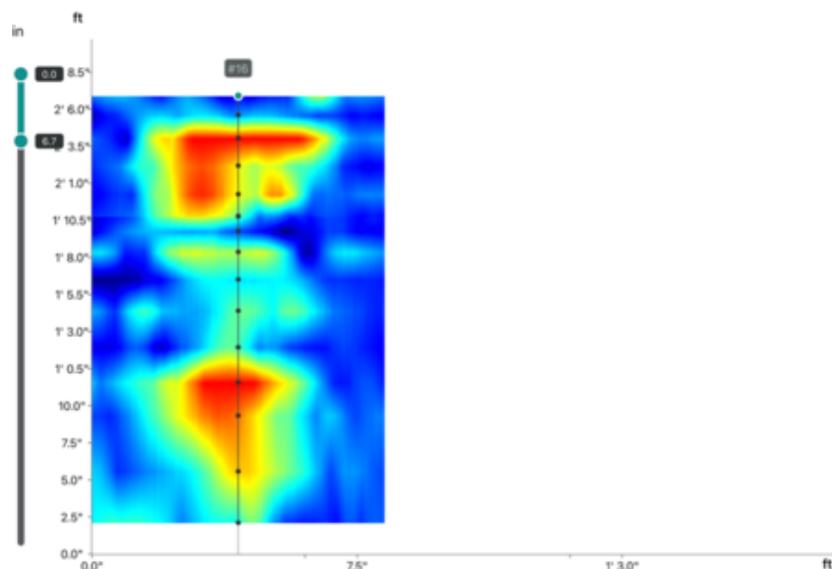
Die Baufirma erlebte mehrere Fälle, in denen der PT-Seilanker in den Beton gezogen wurde, als die Spannkraft aufgebracht wurde. Es wurde vermutet, dass die überfüllte Bewehrungsanordnung zu Hohlräumen im Beton hinter den Ankern führte.

Figure 1 – Stripe scan of problem area showing strong reflection from discontinuity in the concrete around the PT cable.

Die Reparatur ist ein kostspieliges Unterfangen, das das Abschlagen des Betons und Verzögerungen im Bauzeitplan erfordert. Außerdem gibt es bei der Reparatur erhebliche Sicherheitsprobleme, da sich die Anker am Rande des Bodens in mehreren Stockwerken Höhe befinden.

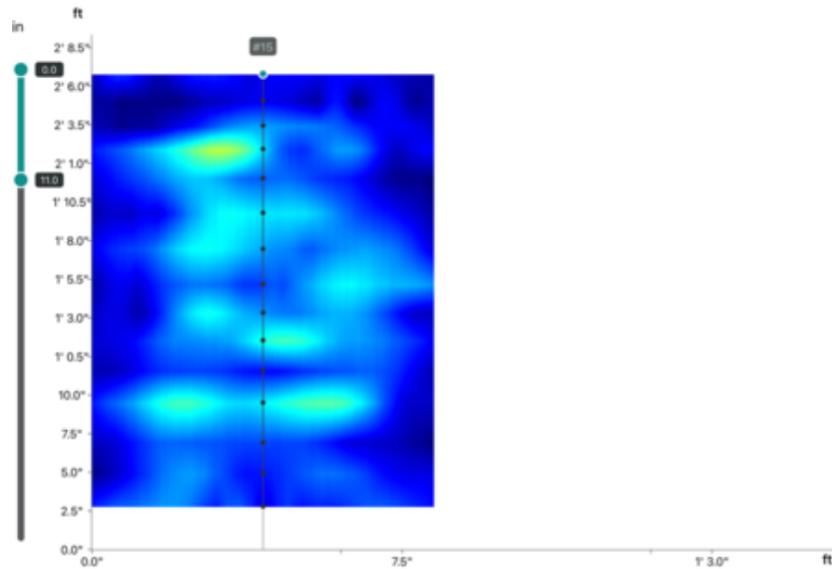
Figure 2 – Stripe scan of good area with lack of strong reflections indicating solid concrete around the PT
