# Wie kann man mit GPR und Ultraschall die Sickerstellen von neuen Tunneln überprüfen?

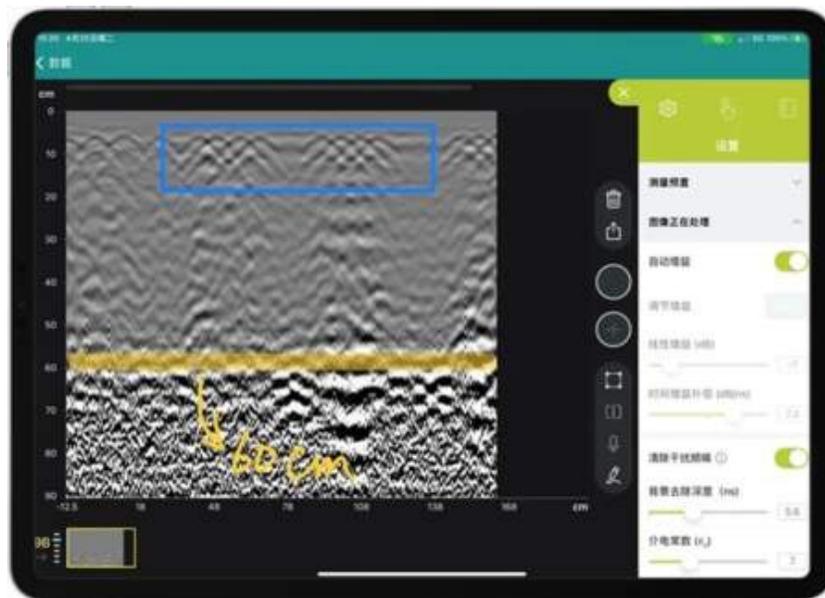
GP8100 radar cross section diagram

Aus dem Diagramm des Radarquerschnitts geht hervor, dass die umgekehrte hyperbolische Form in einer Tiefe von 7 bis 13 cm (blauer Rahmen) hauptsächlich durch die Reflexion des Signals des doppelagigen Stahlnetzes verursacht wird. In einer Tiefe von etwa 60 cm (gelbe Markierungslinie) wird das kontinuierliche Plattenreflexionssignal hauptsächlich durch die Signalreflexion des Anfangszweigs des Betons (Plattendicke) verursacht. Es gibt kein offensichtliches wasserreiches Signal zwischen der Tiefe des Stahlstabs und der Bodenplatte.

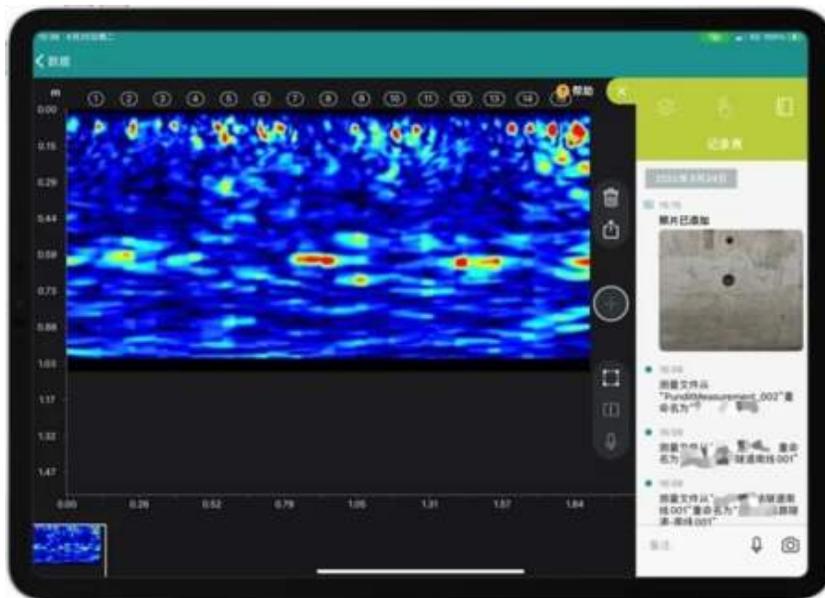
PD8050 Linear Scan Results

Bei der Analyse der linearen Ansicht des GP8100 (links) und der linearen Ansicht des PD8050 (rechts) ist das flache Bewehrungssignal und das kontinuierliche Signal der ersten Stützgrundplatte in 60 cm Tiefe zu erkennen, und es gibt keinen offensichtlichen wasserreichen Bereich zwischen der Bewehrung und der Grundplatte. Zusammenfassend lässt sich sagen, dass die Bauqualität des Bereichs A vorläufig beurteilt werden kann und es keine offensichtlichen Wassereinbrüche gibt.

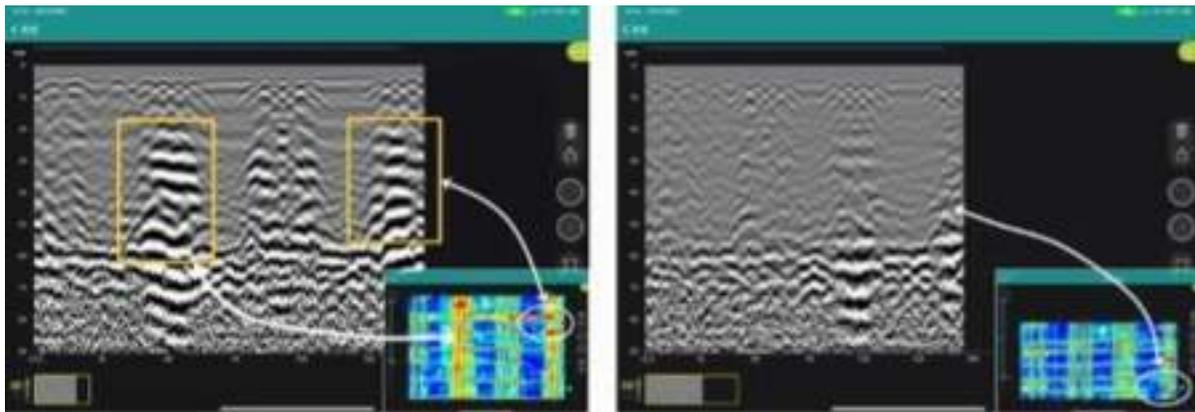
Comparison of Radar Line Scanning in Zone A and Zone B

Links ist eine Schnittansicht der 8. Linie im Bereich B und rechts eine Schnittansicht der 9. Linie im Bereich A. Aus dem Vergleich der beiden Karten geht hervor, dass es im Bereich A keine Wasseranreicherung oder Sickerwasser gibt, während im Bereich B ein deutliches Signal der Wasseranreicherung zwischen Stahlstab und Boden zu erkennen ist.

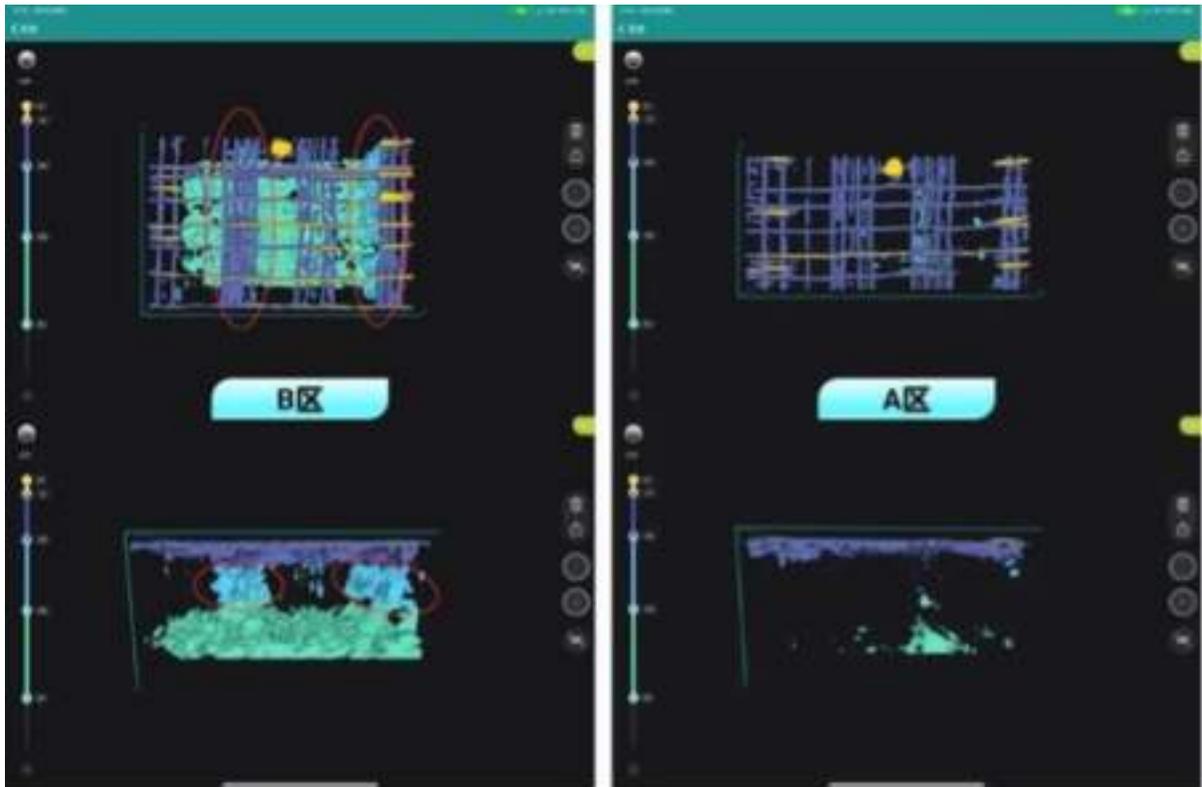
Durch die Radar-AR-Strukturbeobachtung in Zone B wird auch festgestellt, dass es ein offensichtliches wasserreiches Signal gibt und die Möglichkeit besteht, dass Wasser zwischen dem Stahlträger und der Bodenplatte versickert (im roten Kreis auf der linken Seite dargestellt). Wir verwenden dann PD8050, um den Grund für das Versickern von Wasser in diesem Bereich zu finden.

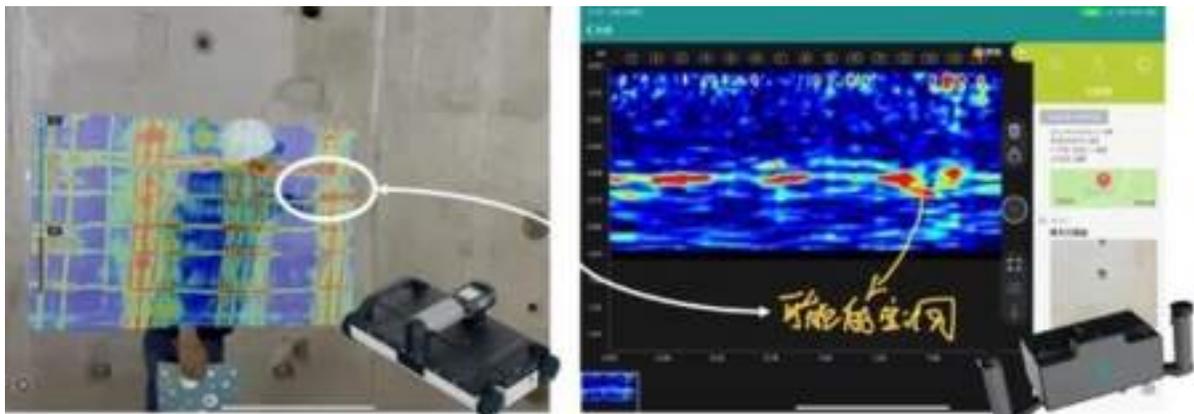
Linear Scan Results for PD8050

Oben (rechts) ist eine lineare Scanansicht des PD8050 zu sehen. Bei ca. 1,4 m in horizontaler Richtung ist ein deutliches Hohlraumreflexionssignal hinter dem ursprünglichen Stützboden zu erkennen (ca. 65-73 cm Tiefe), und die tatsächliche Position entspricht auch den Ergebnissen der vorherigen Radarscans (links), was darauf hindeutet, dass hier ein Hohlraum vorhanden sein könnte, aus dem Wasser austritt.

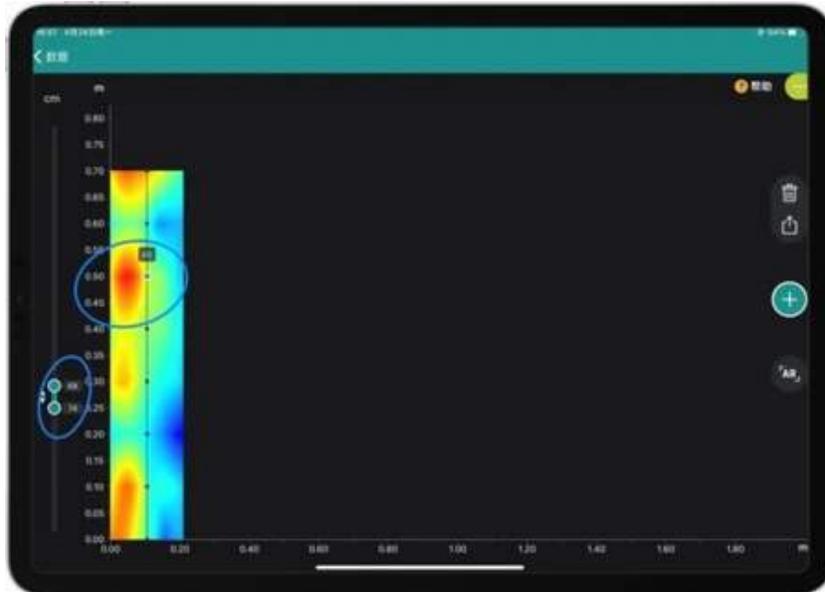
Als Reaktion auf die oben genannten Ergebnisse führten wir einen vollständigen 3D-Matrix-Scan des Bereichs mit dem PD8050 durch und bestätigten die Ergebnisse des Vorhandenseins von Hohlräumen in einer Tiefe von 68-74 cm erneut.

The void position behind the base plate, with a depth of about 68-74 cm (shown by the blue circle in the figure)

Nach unserem Test-Feedback hat das Bauteam alle elektronischen Daten gespeichert und an die Meldeobjekte weitergegeben und vor Ort einen Korrekturplan für den Bereich B ausgearbeitet.
