# Zerstörungsfreie Kartierung des Untergrunds und Zustandsbewertung einer großen Autobahnbrücke

## Umfassende Begutachtung der Brückenfahrbahn und der Abdichtung mittels Mehrkanal-GPR

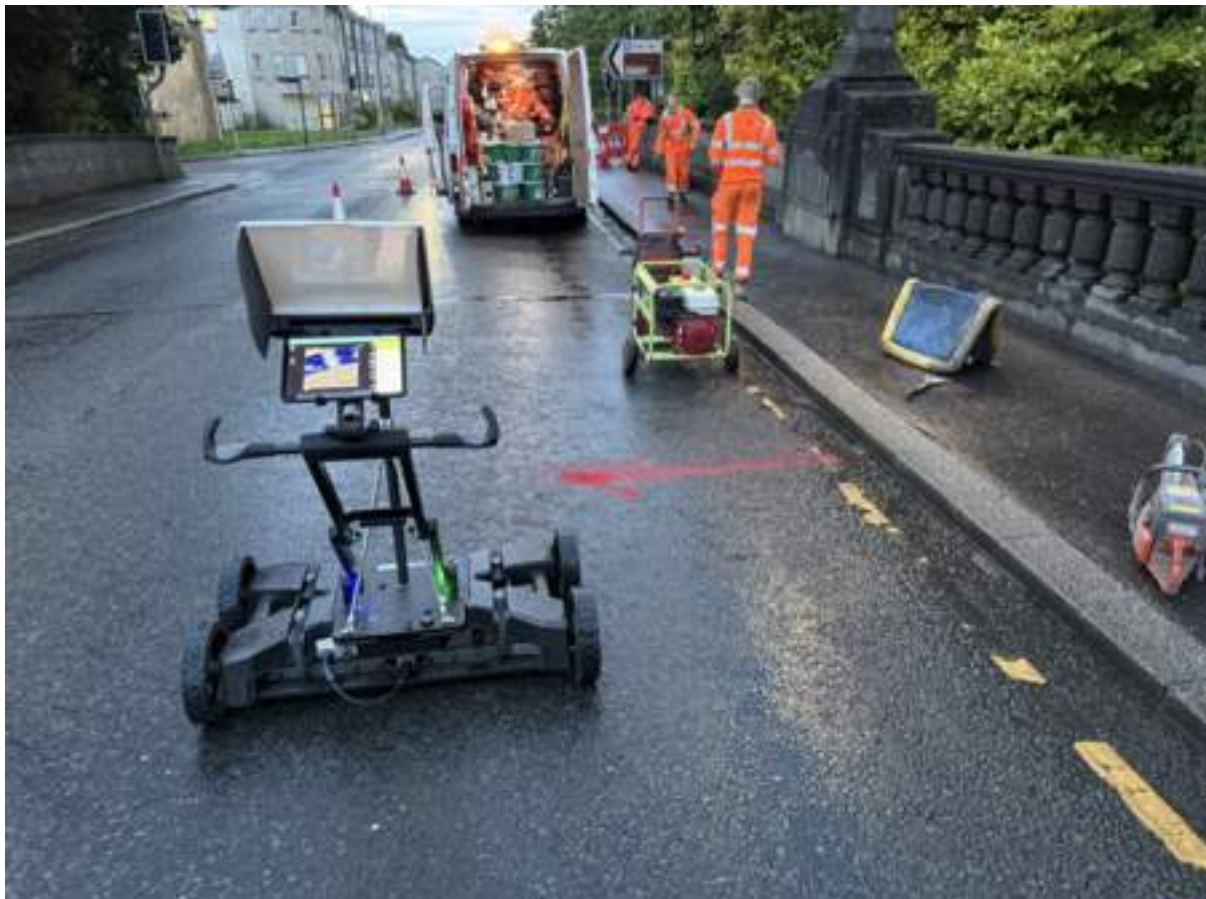
- Probegrube 1 wurde in einer Zone mit hoher Amplitude angelegt, um den Verdacht auf eine defekte Abdichtung zu überprüfen.
- Die Probegrube 3 wurde in einer Zone mit niedriger Amplitude (orange) angelegt, um eine intakte Abdichtung und trockenen Beton zu bestätigen.

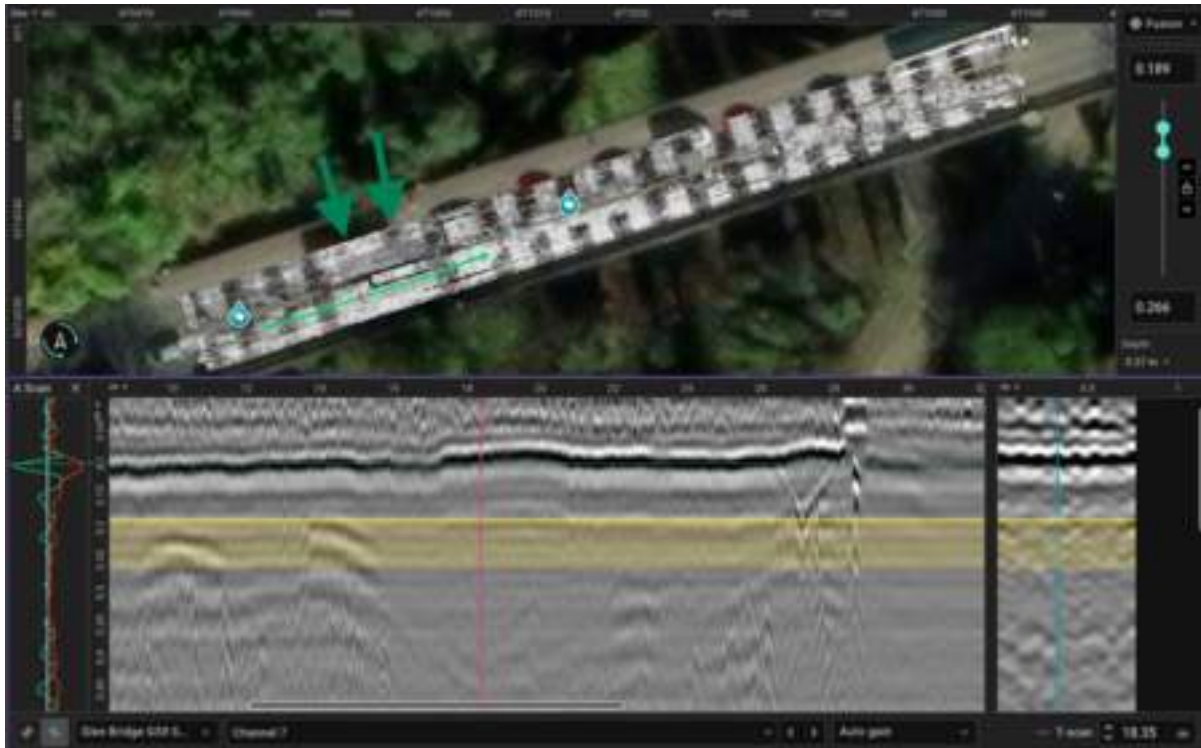
Fig.1 Overview of 1st layer reinforcement

- Erste Schicht (Tiefe: 150 mm–200 mm): In rechteckigen Feldern mit einem Abstand von 4 m zueinander angeordnet. Längsstäbe liegen ganz oben und ruhen direkt auf den darunter liegenden Quer-Vorspannlitzen. Dies deutet darauf hin, dass die Bewehrungsmatte beim ursprünglichen Betonieren wahrscheinlich direkt auf den Vorspannkanälen auflag.
- Zweite Schicht (Tiefe: ~300 mm): Eine sekundäre Bewehrungsmatte wurde erfolgreich kartiert.
- Strukturelle Anomalien: Es wurden lokale Bereiche identifiziert, in denen die Stahlmatte der ersten Schicht deutlich tiefer (300 mm–350 mm) über den Querspannseilen liegt.

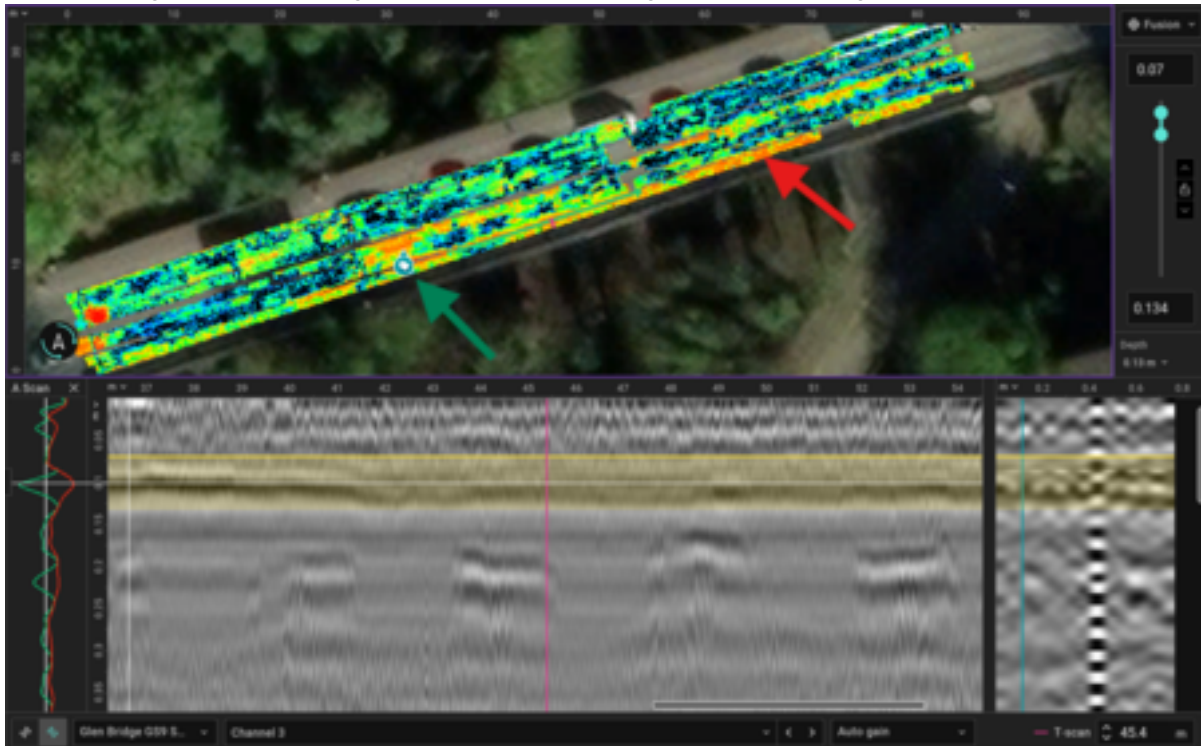
- **Fuge am südwestlichen Widerlager:** Es wurde ein großer Bereich mit Wasseransammlungen identifiziert. Aufgrund der Neigung der Brücke wird der Abfluss an der Dehnungsfuge abrupt gestoppt, was zu einer anhaltenden Wassersättigung führt. Die Probegrube 1 bestätigte, dass diese Sättigung zu einer schlechten Haftung der Abdichtungsbahn geführt hat.

- **Sättigung des Versorgungsgrabens:** Dielektrische Signale mit **hoher Amplitude** wiesen auf eine gesättigte Zone hin, die sich auf halber Länge der Spannweite quer über die Fahrbahn erstreckte und mit einem quer verlaufenden Versorgungs- bzw. Kommunikationskabelgraben zusammenfiel.
- **Unbeschädigte Bereiche:** Die Fahrbahn in westlicher Richtung und die östlichen Abschnitte wiesen Reflexionen mit geringer Amplitude auf. Die Probegrube 3 bestätigte, dass diese Bereiche über eine vollständig intakte Abdichtung und trockenen darunterliegenden Beton verfügen.

Fig.3 Low amplitude response shown in orange, high amplitude higher dielectric response in red

1. Gezielte Reparatur der Abdichtung: Lokaler Austausch der Abdichtung am südwestlichen Ende der Brücke, wobei der Schwerpunkt auf dem Bereich mit hoher Sättigung bis zur östlichsten Begrenzung liegt.
2. Sanierung der Entwässerung: Behebung der Unterbrechung des Entwässerungswegs an der Fuge des südwestlichen Brückenpfeilers, um künftige Wasseransammlungen und ein vorzeitiges Versagen der Verbundverbindung zu verhindern.
3. Lokale Beton-/Stahluntersuchung: Durchführung einer lokalen, zerstörungsfreien Nachuntersuchung oder eines lokalen Aufbruchs zur Bewertung der vermuteten Bewehrungsdegradation.

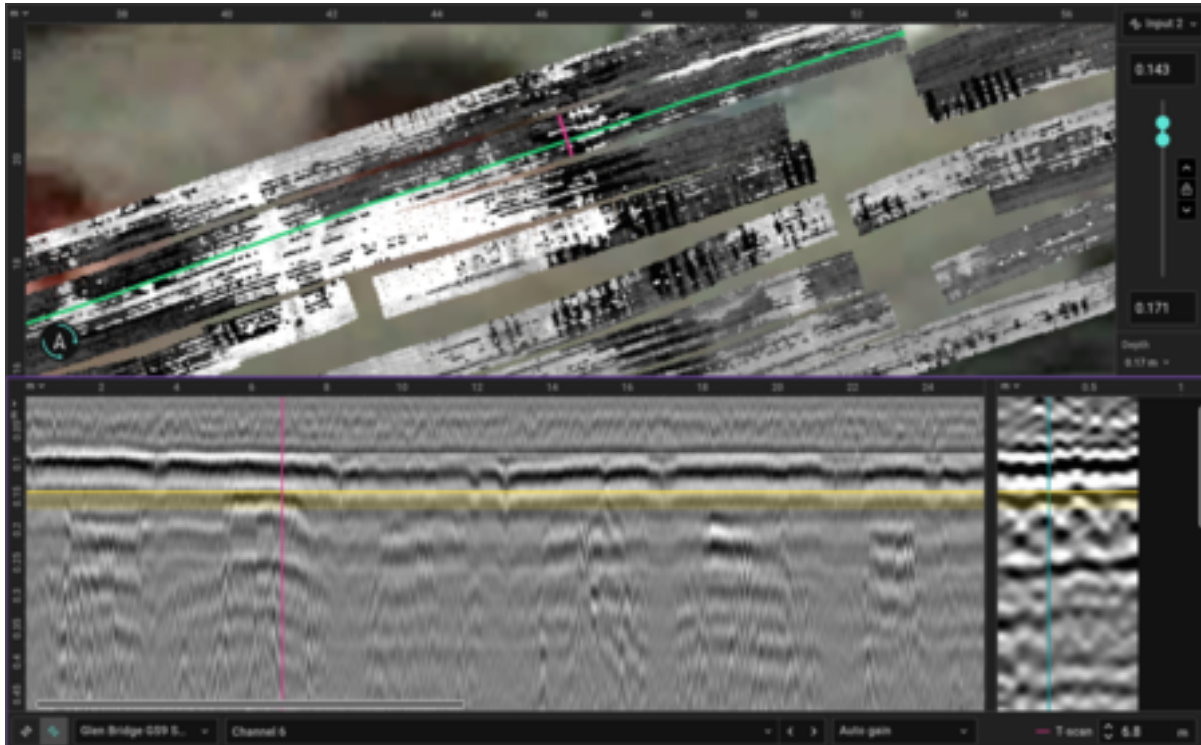
- GPR-Profile zeigten ein plötzliches Abklingen bzw. Verschwinden des Signals an der Ecke des Bewehrungsmattenbereichs. Dies deutet entweder auf eine lokale Betonsättigung hin, die das Radarsignal abschirmt, oder auf eine Stahlverschlechterung im Frühstadium.

Fig.5 steel detail in centre of bridge
