Investigación y ensayo en tiempo crítico de una viga prefabricada de hormigón mediante velocidad de impulsos ultrasónicos (UPV)

Resumen

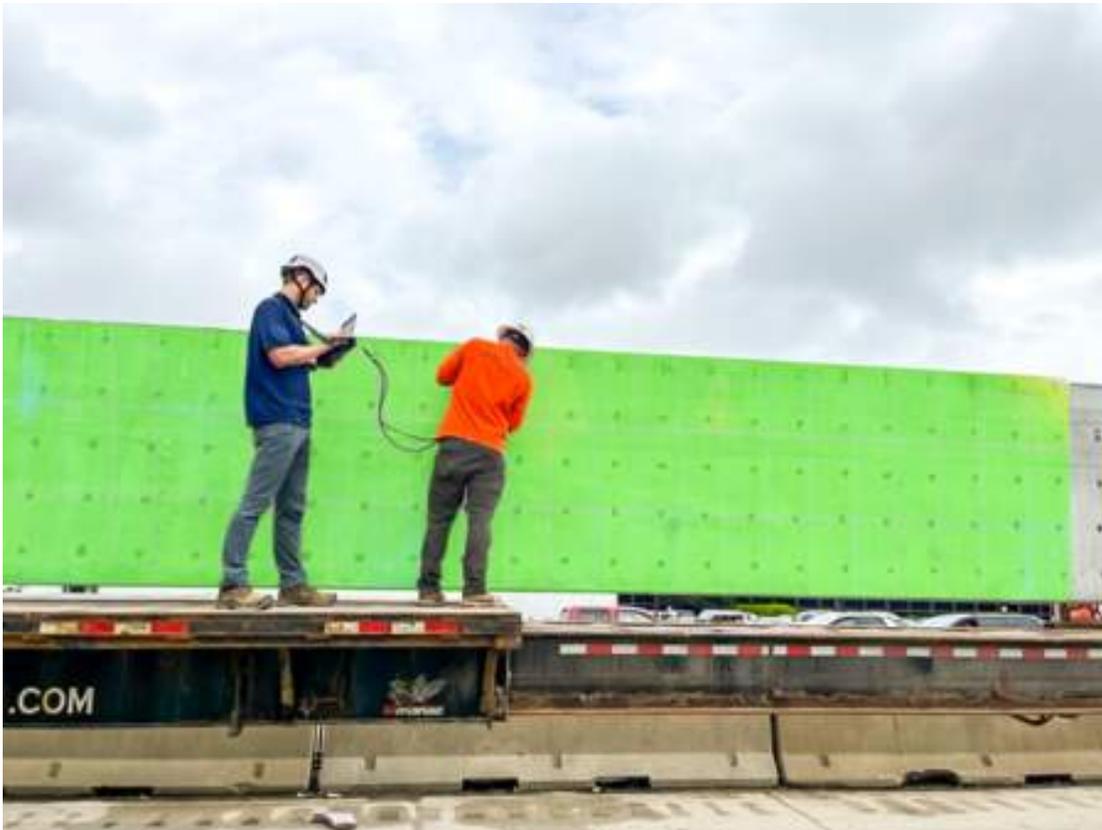
Normalmente, los transductores se colocan en "transmisión directa" en lados opuestos de un elemento estructural con un grosor de sección transversal conocido. Sin embargo, para evaluar la posible presencia de una discontinuidad longitudinal, se realizaron mediciones de "transmisión indirecta" colocando los transductores en la misma cara del miembro estructural a una distancia de separación fija. Si existía una discontinuidad o una junta fría, la medición de los transductores a través de la discontinuidad longitudinal se correspondería con una reducción de la intensidad de la señal y una disminución de las lecturas de la velocidad del pulso.

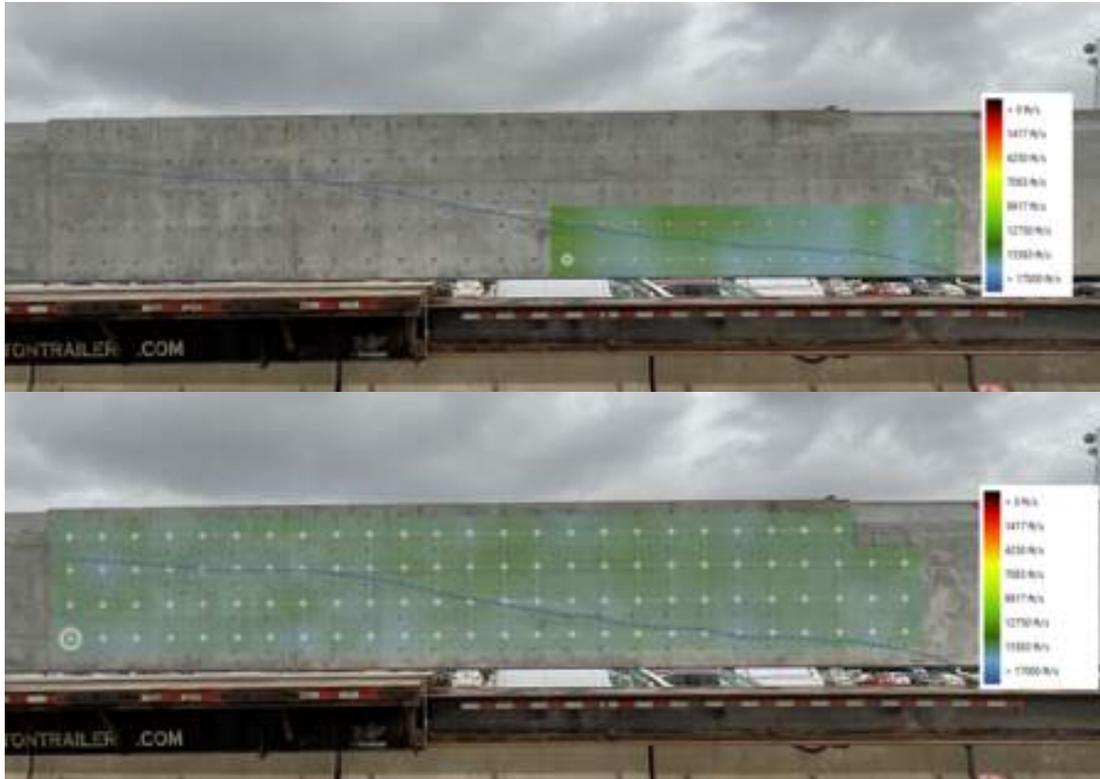
Los resultados se muestran superpuestos a una fotografía de la viga. Obsérvese que la línea discontinua azul muestra la ubicación de la supuesta junta fría y los pequeños círculos blancos son las posiciones de medición.

Para evaluar la presencia de una discontinuidad potencial, se realizó un UPV en una cuadrícula de 26 pies por 5 pies en la cara sur de la viga con una separación entre transductores de 1 pie. Las lecturas de velocidad indirecta oscilaron entre 14.390 pies/s y 16.555 pies/s, con una media de 15.440 pies/s (los resultados se muestran superpuestos a una fotografía de la viga). También se realizó una cuadrícula de transmisión indirecta de 12 pies por 3 pies en la cara norte de la viga con una separación entre transductores de 1 pie. Estas lecturas de velocidad indirecta oscilaron entre 14.205 pies/s y 16.420 pies/s, con una media de 15.480 pies/s.

De los resultados se desprende claramente que las velocidades eran similares en toda la cuadrícula de medición y no indicaban discrepancias o zonas de debilidad. Por lo tanto, las mediciones UPV indicaron que la viga se ha colocado monolíticamente y no sugirieron la presencia de una junta fría o discontinuidad.

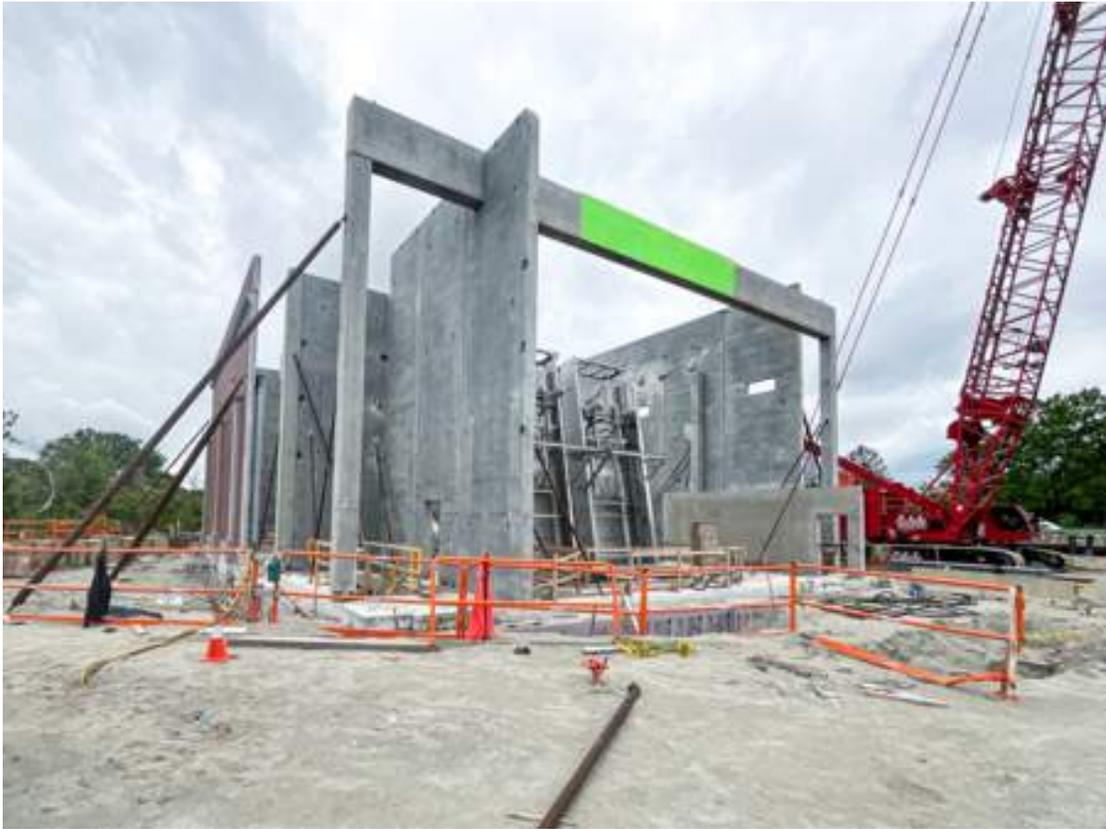
Como área de prueba de control, Durability Engineers' realizó UPV en una rejilla de transmisión directa de 12 pies por 2 pies a través del ancho de la viga (1,5 pies). Las lecturas de velocidad oscilaron entre 14.865 pies/s y 16.145 pies/s con una media de 15.730 pies/s. Este ensayo UPV directo se realizó para determinar la velocidad de referencia del hormigón y calibrar las mediciones para el ensayo UPV indirecto.
