Revelación de vacíos ocultos y hallazgos inesperados en los conductos de postensado de puentes de hormigón

Screening Eagle descubre resultados sorprendentes con ensayos no destructivos en el viaducto ferroviario de Huntingdon (Reino Unido) con National Highways

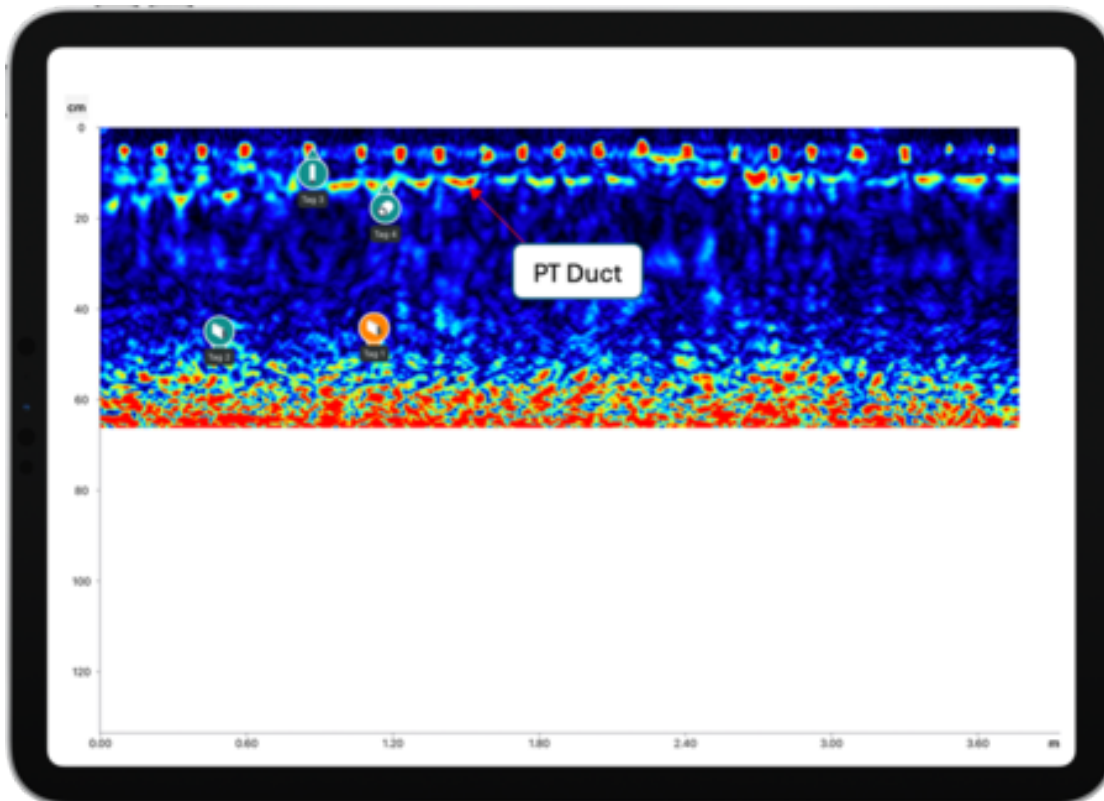
GPR Scan with Proceq GP8800 showing the path of the PT duct.

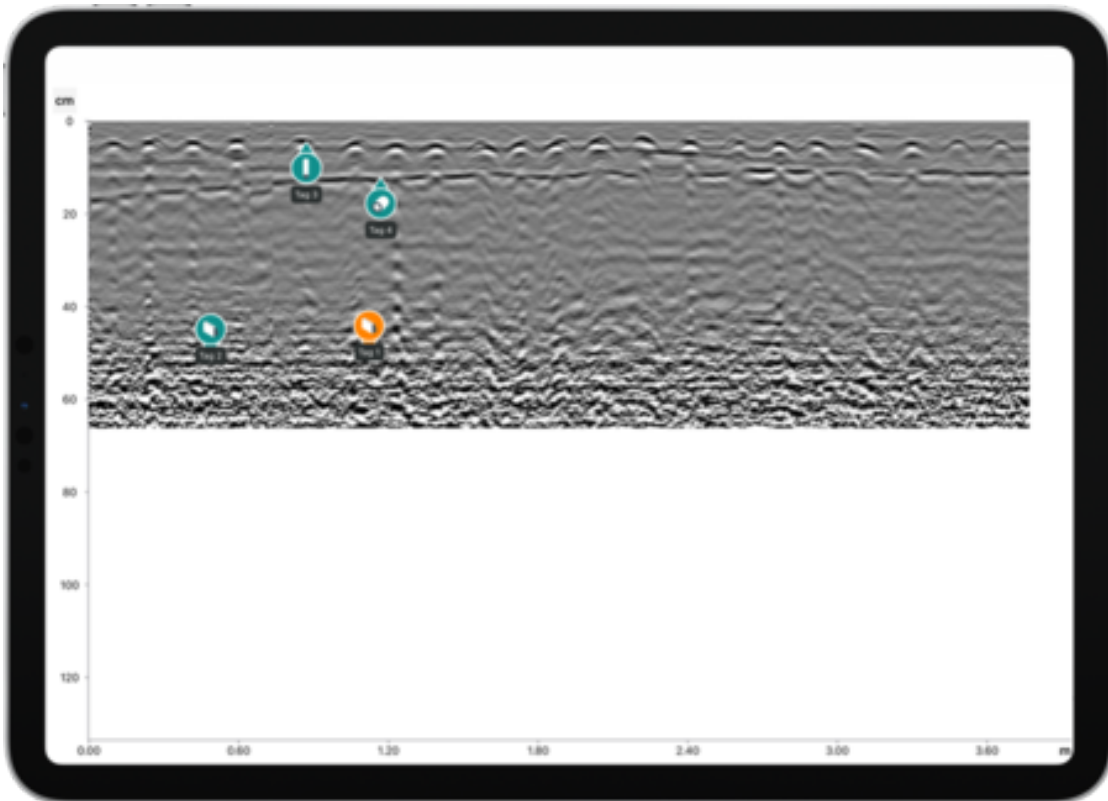
Radargram view showing double reinforcing bars above the PT duct (apart from the last 2 bars on the right.)

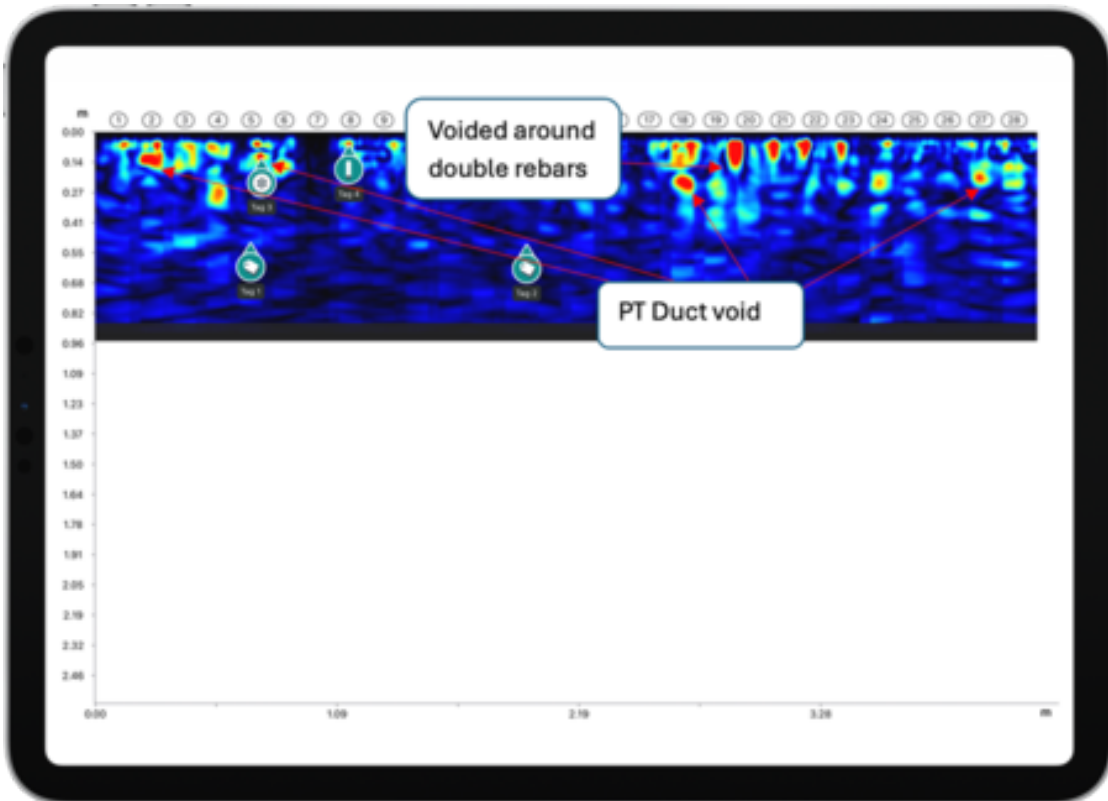
Results from the PD8050 showing localised voiding, taken over the same location as the GPR scans. Additionally the double rebars appear to have voiding around them.

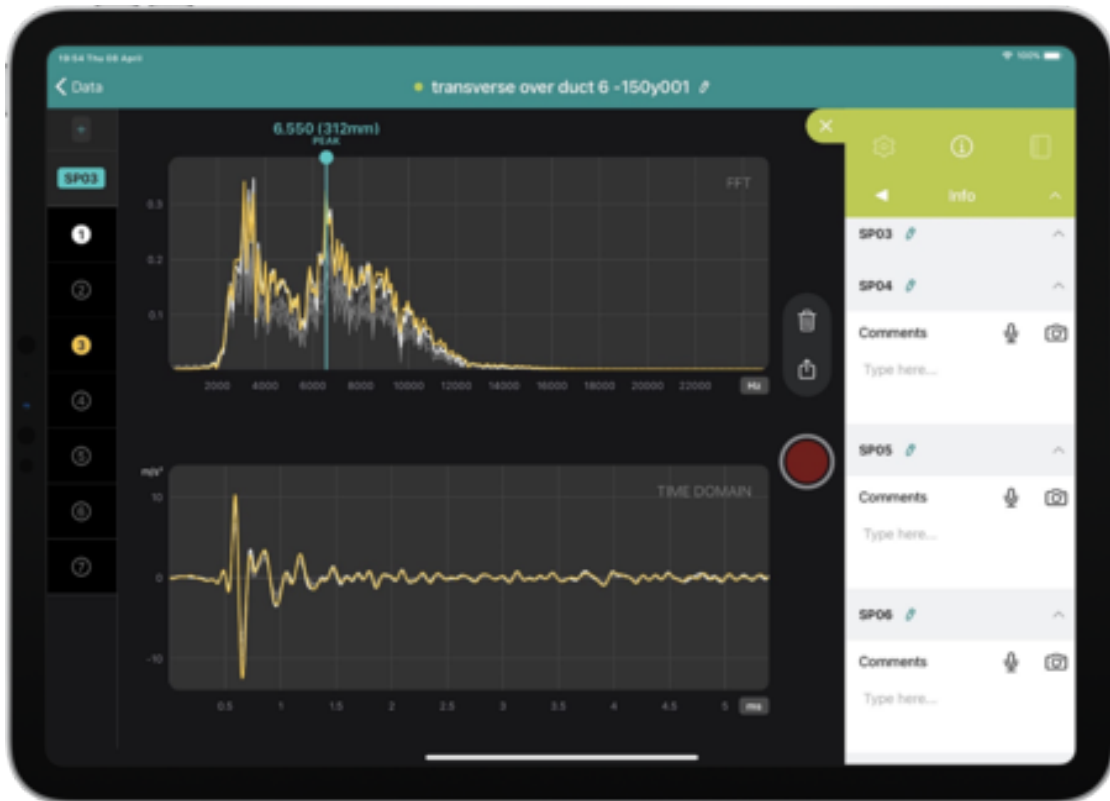
Anteriormente se había comunicado la posibilidad de que otra zona estuviera vacía. Las exploraciones iniciales con GPR no mostraron nada, pero las pruebas de seguimiento con el PD8050 y el PI8000 mostraron aire vaciado.

Air voiding as shown with Pundit PI8000 ultrasonic impact echo technology, taken in the same spot as the PD8050.

Vaciado de aire mostrado con la tecnología de eco de impacto ultrasónico Pundit PI8000, tomado en el mismo punto que el PD8050.

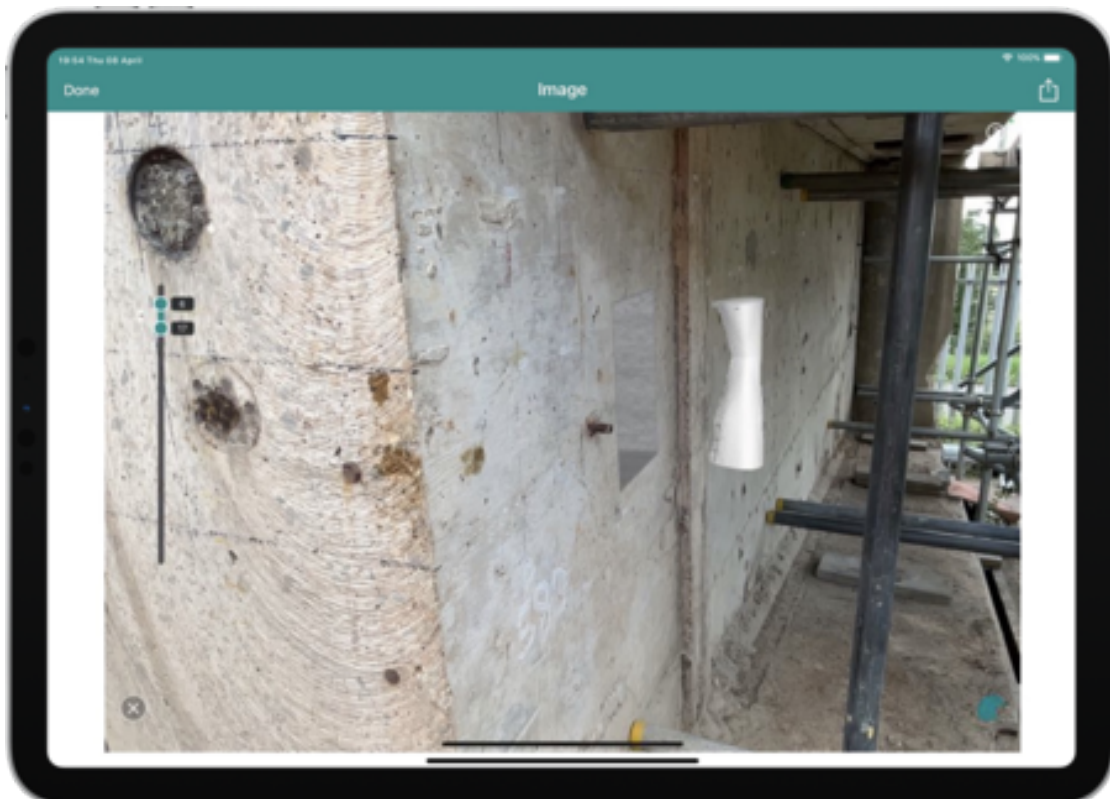
Augmented reality representation of the void taken with the Pundit PD8050 ultrasonic pulse echo technology.

La vista AR anterior muestra la posible forma del vacío, que parece ser un conducto de algún tipo, o tal vez un canal o desagüe de lechada. No es metálico y no parece reflejar las ondas EM del GPR.

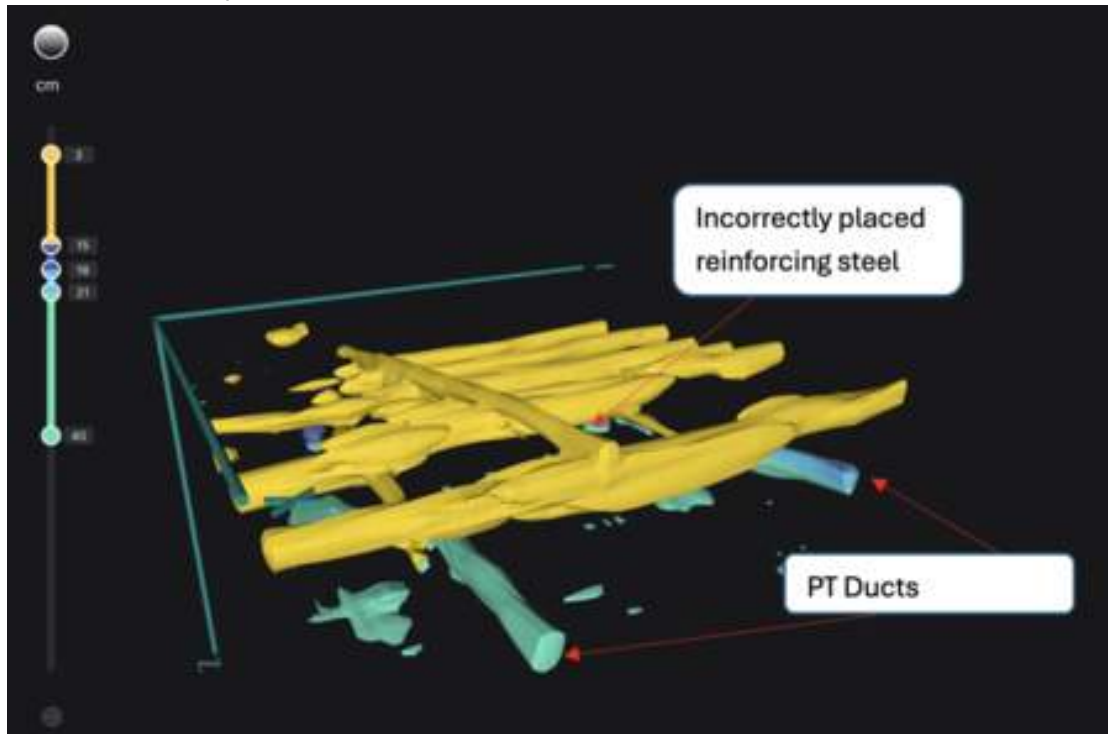
3D scan showing incorrectly placed reinforcing steel

Como se desprende de los resultados, se detectó una barra de refuerzo transversal inesperada con el GPR Proceq. Una barra de refuerzo transversal colocada de forma incorrecta podría provocar problemas de corrosión debido a una baja cobertura, o una posible debilidad estructural. Arriba también podemos ver los 2 conductos de postensado debajo de la malla de refuerzo de acero. Van de derecha a izquierda, haciéndose más profundos.

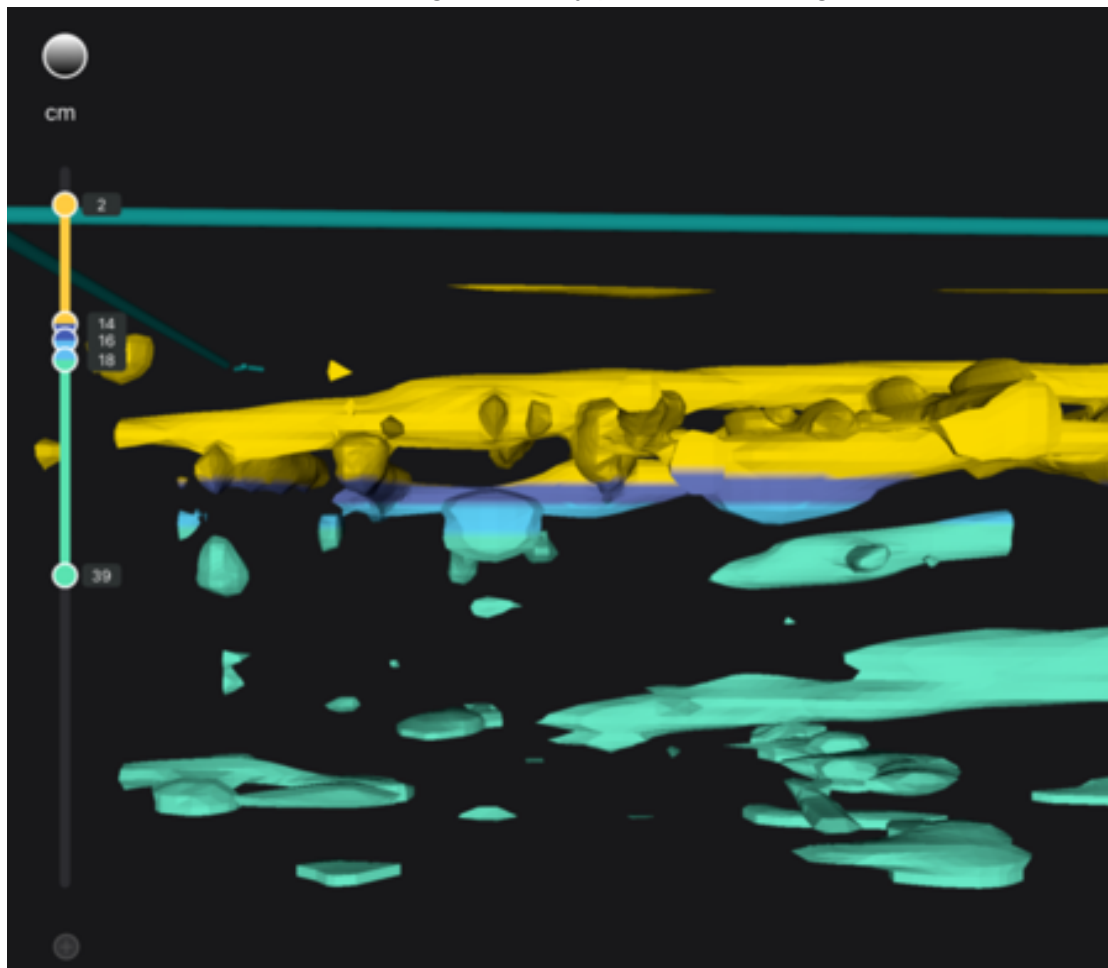
GPR Data displayed on the iPad revealing an incorrectly placed transverse reinforcing steel.

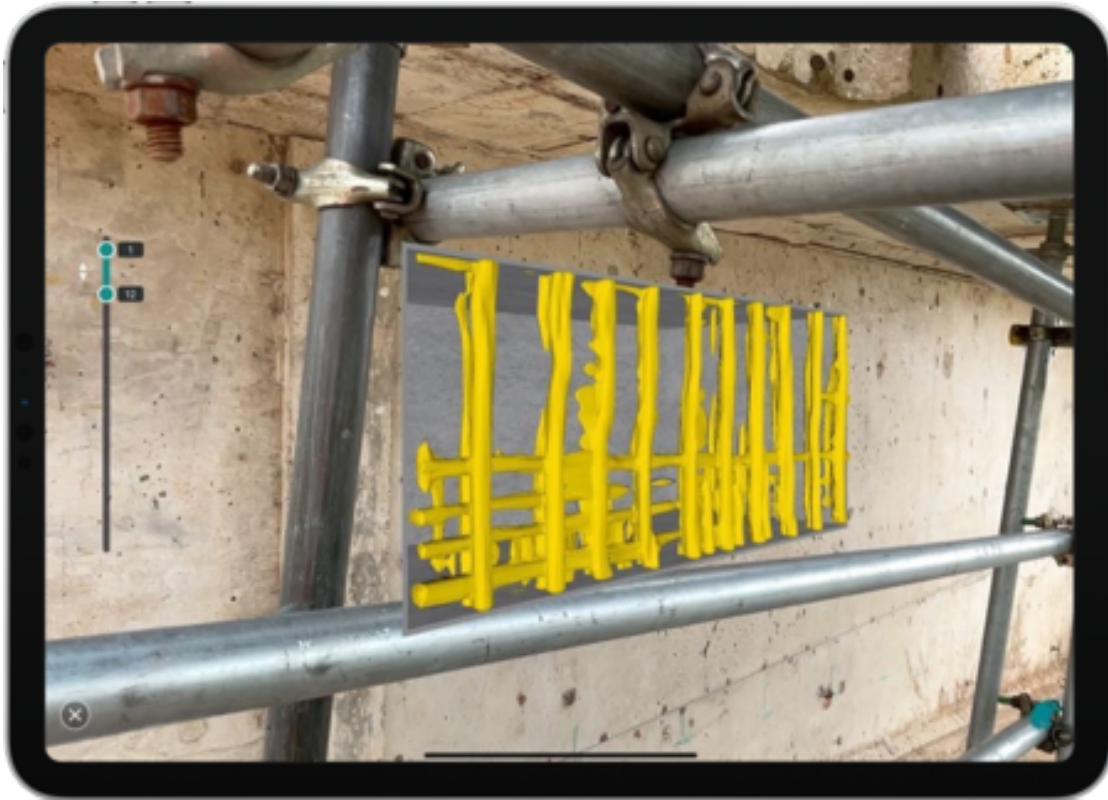
Augmented reality view of the GPR data results showing the rebar configuration with missing horizontal rebar at the top.

Curiosamente, los datos del georradar muestran que no hay refuerzos horizontales de acero en la parte superior del conducto. Es poco probable que se trate de una característica de diseño y lo más probable es que sea un fallo de construcción.

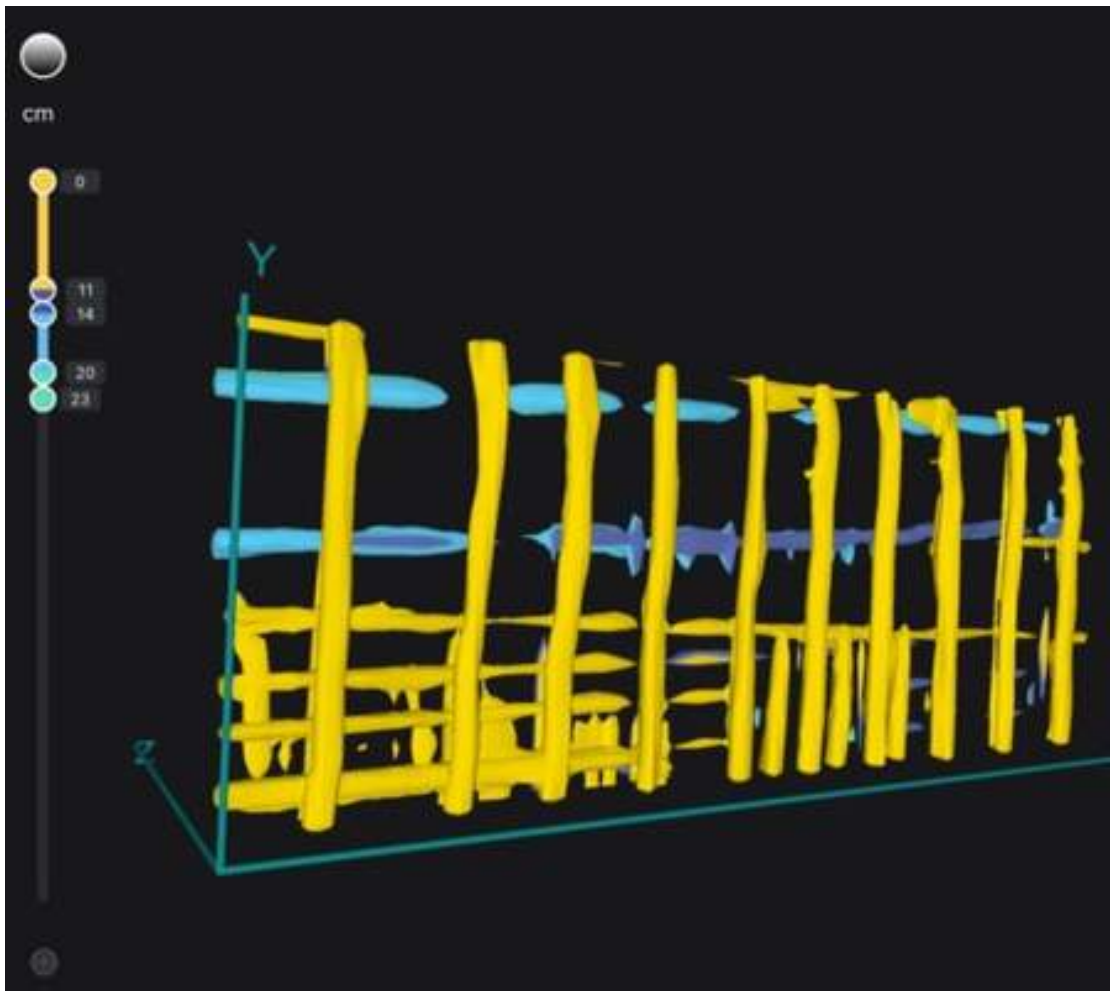
3D view showing PT Ducts sitting under location of missing horizontal reinforcement

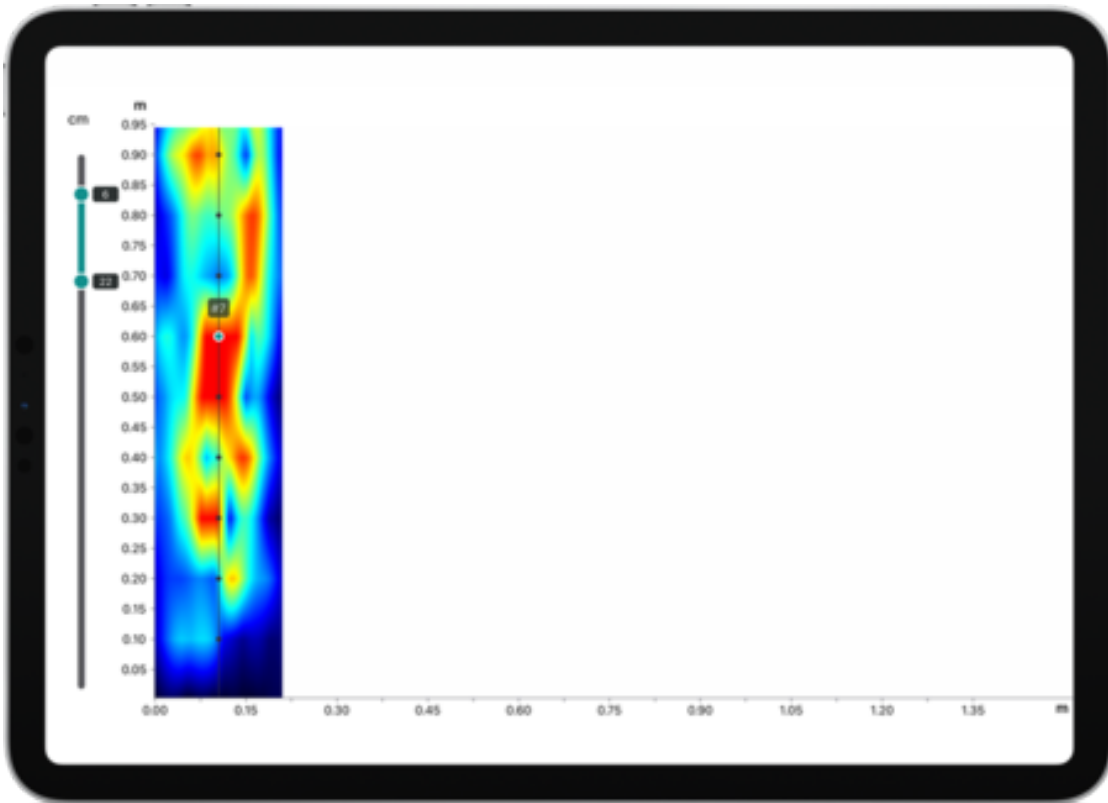
En la ubicación de abajo, los datos del PD8050 muestran claramente la existencia de vacíos en el interior del conducto de TP. Esto es lo que se muestra en rojo en los datos del escáner.

The red areas indicate where air is present within the duct using UPE technology.

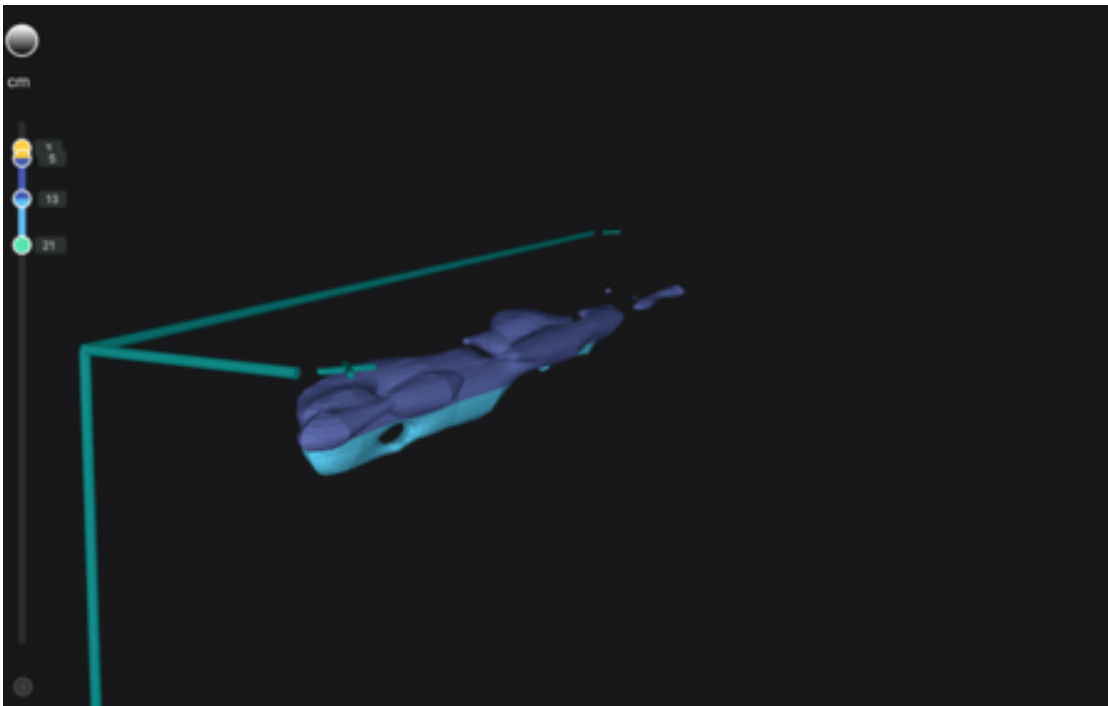
A 3D scan of the test area shown above appears to show voiding of a PT duct.

El PD8050 ayuda a identificar ubicaciones del conducto de TP que pueden abrirse con investigaciones específicas para confirmar los hallazgos de los END. La gran ventaja de utilizar métodos END es la reducción del número de aperturas innecesarias realizadas en lo que podrían ser conductos de TP bien inyectados. Estos significativos resultados ponen de relieve la importancia de un enfoque multitecnológico de los END, junto con inspectores formados.
