Identificación de posibles daños en los conductos de TP del puente Theodore Roosevelt (Florida)

Explorar los métodos de ensayo no destructivos utilizados para localizar e inspeccionar conductos y tendones postensados en puentes

El objetivo de este proyecto era utilizar ensayos no destructivos para localizar las distorsiones de los tendones de TP identificadas con un sistema permanente de control de la salud estructural.

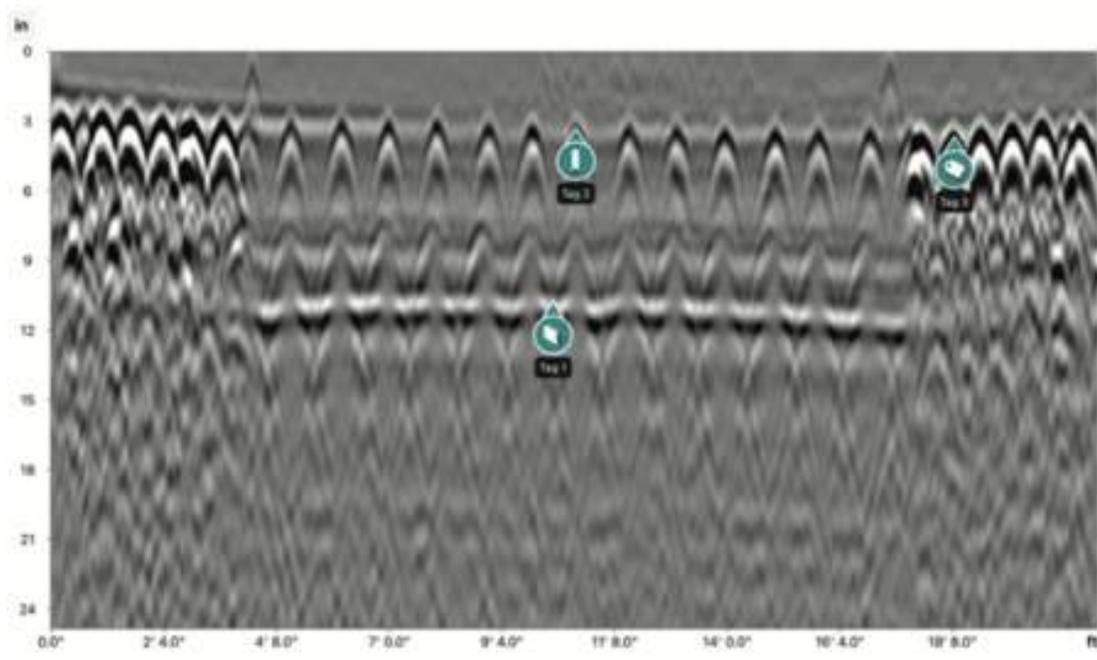
Figure 4: GPR scan across box girder width.

Se tomaron datos GPR, como los mostrados en la Figura 4, en cada ubicación de escaneo para localizar cada tendón. Los seis tendones de cada lado del puente son claramente visibles. Además, se muestran y etiquetan la rejilla de armadura y el muro de contención de hormigón. La pared posterior de hormigón sólo es visible entre la rejilla de armadura porque la onda no puede sortear los tendones PT para una reflexión adecuada. Utilizando los láseres situados en el lateral del dispositivo, se marcaron las ubicaciones de los tendones en la superficie de hormigón con tiza roja.

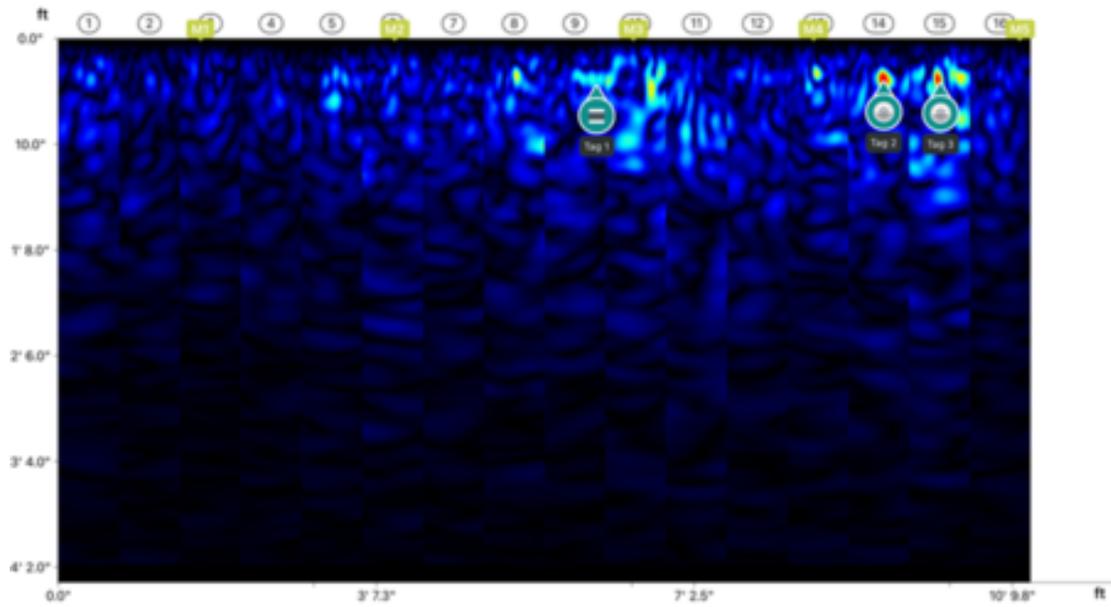
Figure 7: UPE scan

La figura 7 muestra un fuerte reflejo en el tercer conducto del TP, pero sólo se localizó en una instantánea. El resto de las exploraciones de los tendones tenían reflexiones de menor amplitud en comparación, lo que indica sólo un problema menor de lechada en esa ubicación centralizada. Los demás tendones de esta sección se consideraron aceptables debido a las bajas reflexiones.

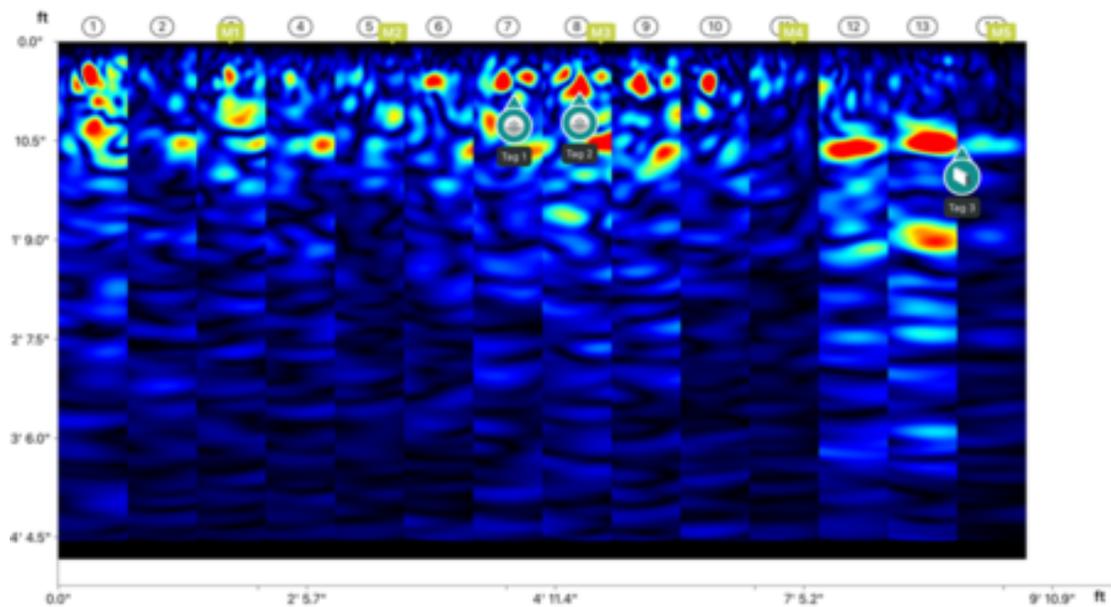
Figure 8: UPE scan

La figura 8 muestra reflexiones significativas con posibles vacíos alrededor de los tendones, así como en la lechada. En cualquier caso, estas fuertes reflexiones indican una gran presencia de vacíos de aire en esta zona de la estructura.

La UPE realizó pruebas destructivas en lugares que indicaban un alto grado de huecos en los tendones. Aún no se ha publicado el informe oficial, pero los informes iniciales indican que se confirmó la presencia de huecos en cada lugar.
