¿Cómo utilizar el georradar y los ultrasonidos para comprobar los puntos de infiltración de los nuevos túneles?

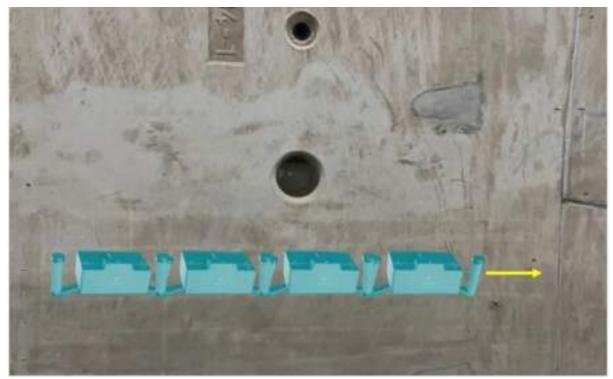
GP8100 radar cross section diagram

A juzgar por el diagrama de la sección transversal del radar, la forma hiperbólica invertida en la profundidad de 7 ~ 13 cm (marco azul) está causada principalmente por la reflexión de la señal de la malla de acero de doble capa. A una profundidad de unos 60 cm (línea de marca amarilla), la señal de reflexión de placa continua está causada principalmente por la reflexión de la señal de la rama inicial del hormigón (espesor de la losa). Entre la profundidad de la barra de acero y la placa base no hay ninguna señal evidente rica en agua.

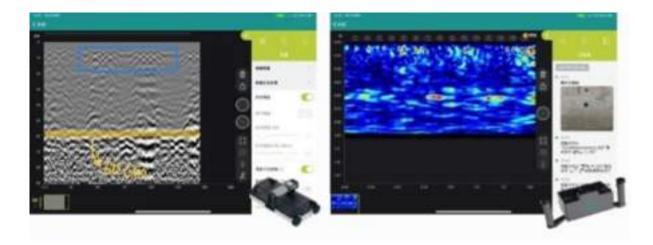
PD8050 Linear Scan Results

Analizando la vista lineal GP8100 (izquierda) y la vista lineal PD8050 (derecha), podemos ver la señal de refuerzo poco profunda y la señal continua de la placa base de apoyo inicial a la profundidad de 60 cm, y no hay ninguna zona obvia rica en agua entre el refuerzo y la placa base. En resumen, se puede juzgar preliminarmente la calidad constructiva de la zona A, y no hay filtraciones de agua evidentes.

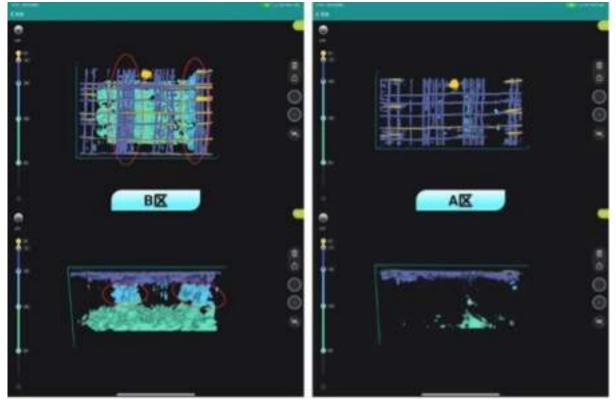
Comparison of Radar Line Scanning in Zone A and Zone B

La izquierda es una vista en sección de la 8ª línea en el área B y la derecha es una vista en sección de la 9ª línea en el área A. De la comparación de los dos mapas se desprende que no hay enriquecimiento de agua ni filtraciones en el área A, y que hay una señal evidente de enriquecimiento de agua entre la barra de acero y el suelo en el área B.

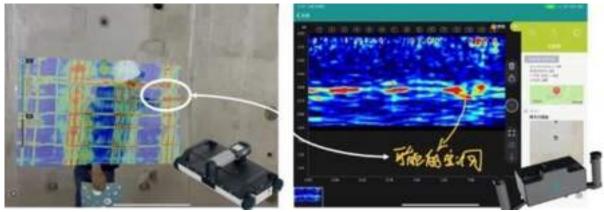
Linear Scan Results for PD8050

Mediante la observación de la estructura AR por radar en la zona B, también se descubre que hay una señal evidente de riqueza de agua y la posibilidad de filtración de agua entre la barra de acero y la placa inferior (mostrada en el círculo rojo de la izquierda). A continuación, utilizamos el PD8050 para averiguar el motivo de la filtración de agua en esta zona.

Arriba (derecha) se muestra una vista de exploración lineal del PD8050. A aproximadamente 1,4 m en la dirección horizontal, hay una clara señal de reflexión de cavidad detrás del suelo de apoyo inicial (a unos 65-73 cm de profundidad), y su posición real también se corresponde con los resultados del escaneado de radar anterior (izquierda), lo que determina aún más que aquí puede haber una cavidad, que da lugar a filtraciones de agua.

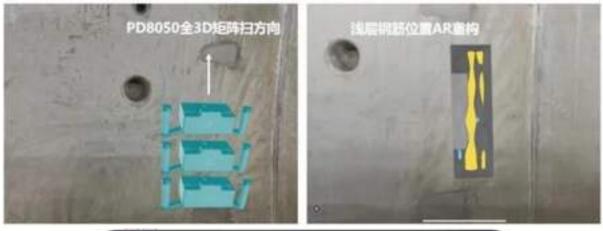
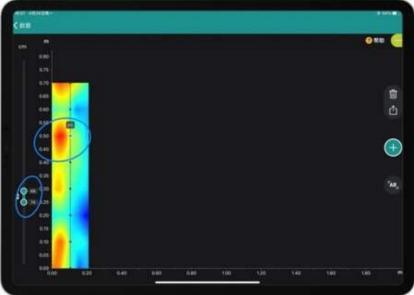
En respuesta a los resultados anteriores, continuamos realizando un escaneado matricial 3D completo de la zona utilizando el PD8050, y volvimos a confirmar los resultados de la presencia de huecos a la profundidad de 68-74 cm.

The void position behind the base plate, with a depth of about 68-74 cm (shown by the blue circle in the figure)

De acuerdo con nuestros comentarios de prueba, el equipo de construcción guardó y compartió todos los datos electrónicos con los objetos informantes, y formuló un plan de corrección para el Área B sobre el terreno.
