# Pruebas no destructivas de un muro de hormigón proyectado

Durante la construcción de una estructura municipal, se formó una junta fría horizontal dentro de los muros de hormigón proyectado. Una inspección preliminar realizada por un consultor externo identificó grietas visibles, lo que llevó a preocuparse por la integridad estructural y la densidad del hormigón proyectado en la zona afectada.

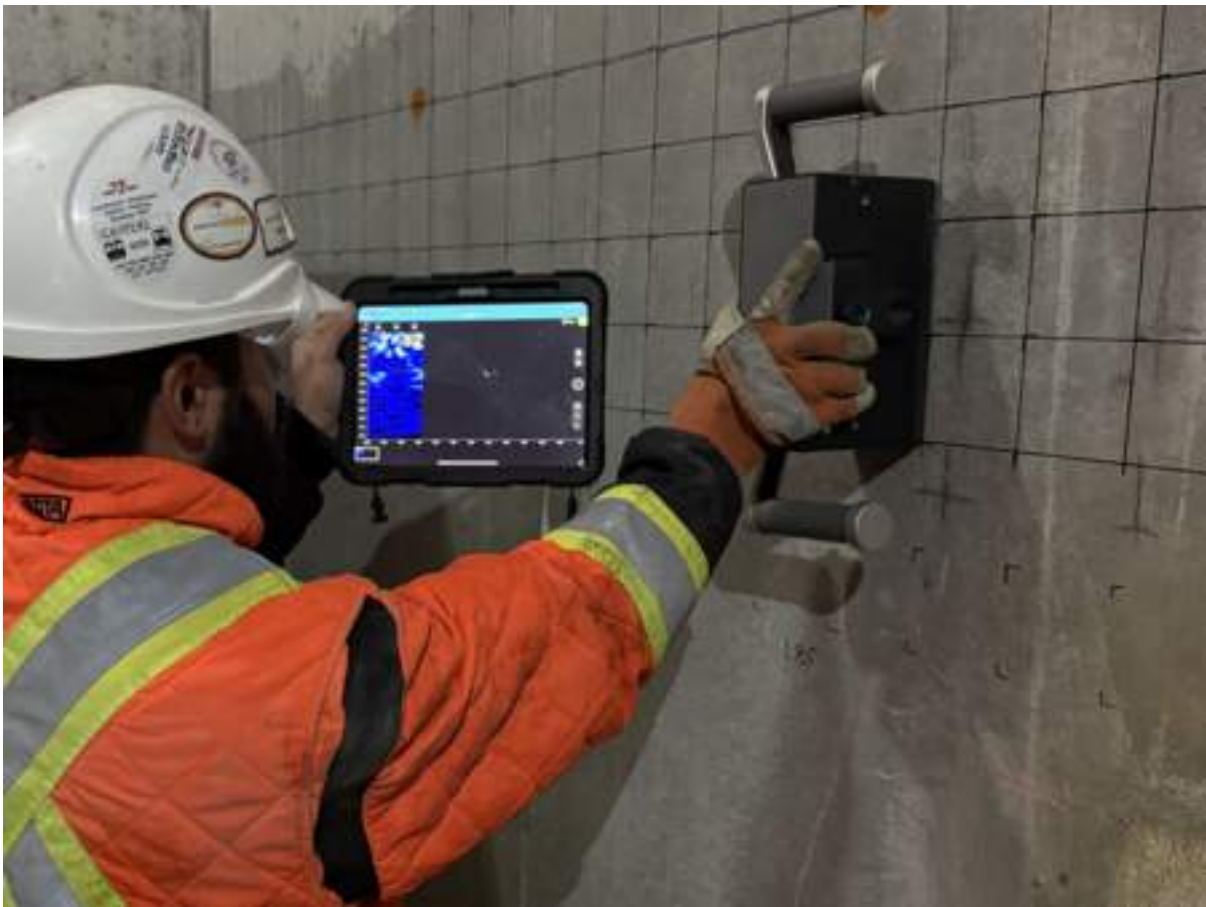
**Tomografía de pulso ultrasónico (UPE):** FPrimeC utilizó la tecnología UPE de Proceq como principal herramienta de evaluación. La pared se cartografió utilizando una cuadrícula densa de 100 mm x 100 mm. Mediante la realización de exploraciones lineales antes y después de la reparación, el equipo pudo visualizar las reflexiones internas.

El objetivo era monitorizar el cambio en la respuesta acústica: los huecos y las grietas muestran reflexiones de alta intensidad, mientras que las zonas rejuntadas con éxito permiten el paso de la señal, lo que indica una estructura monolítica.

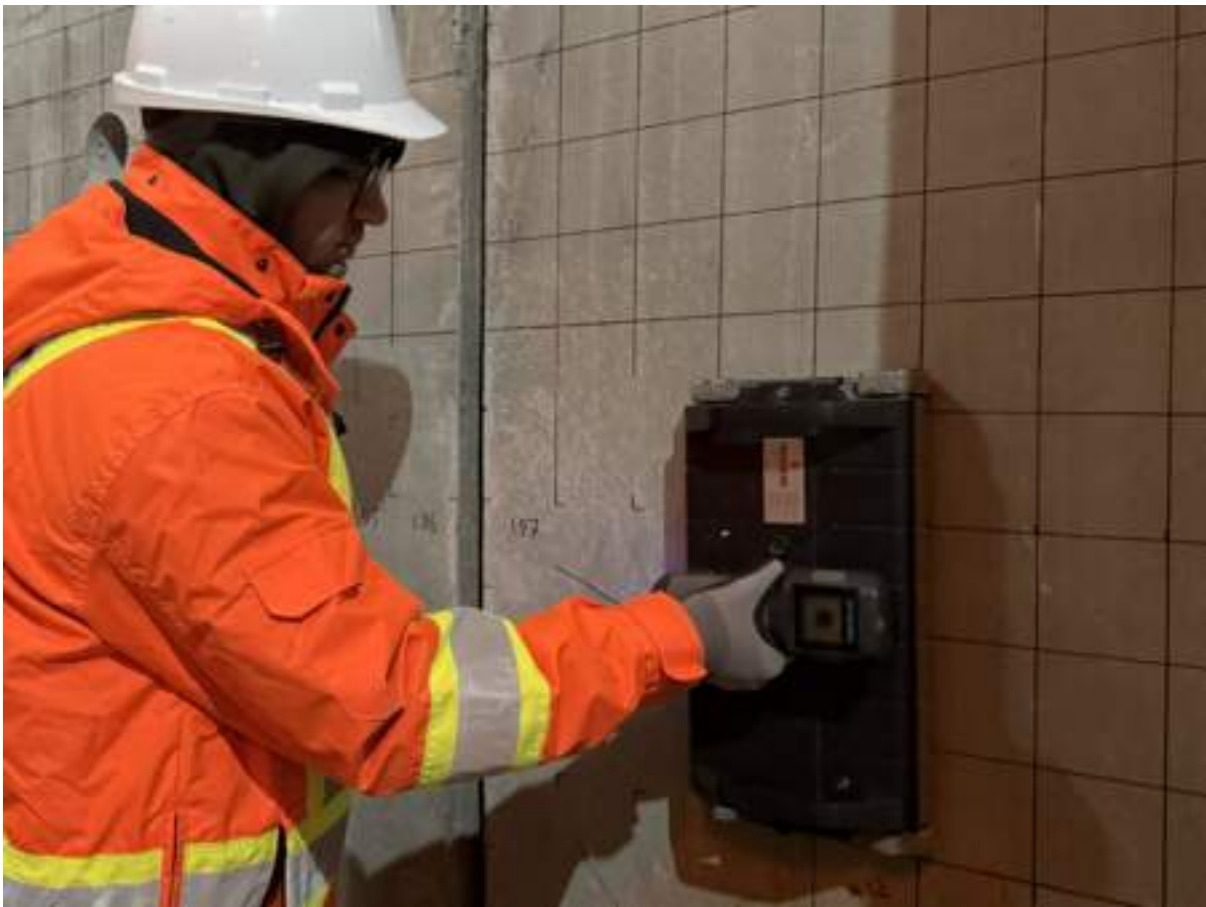
El objetivo era monitorizar el cambio en la respuesta acústica.

**Radar de penetración terrestre (GPR):** Para garantizar la precisión de los datos del UPE, se utilizó el GPR de Proceq como método secundario. Esto permitió a los ingenieros cartografiar con precisión la disposición del refuerzo de acero.

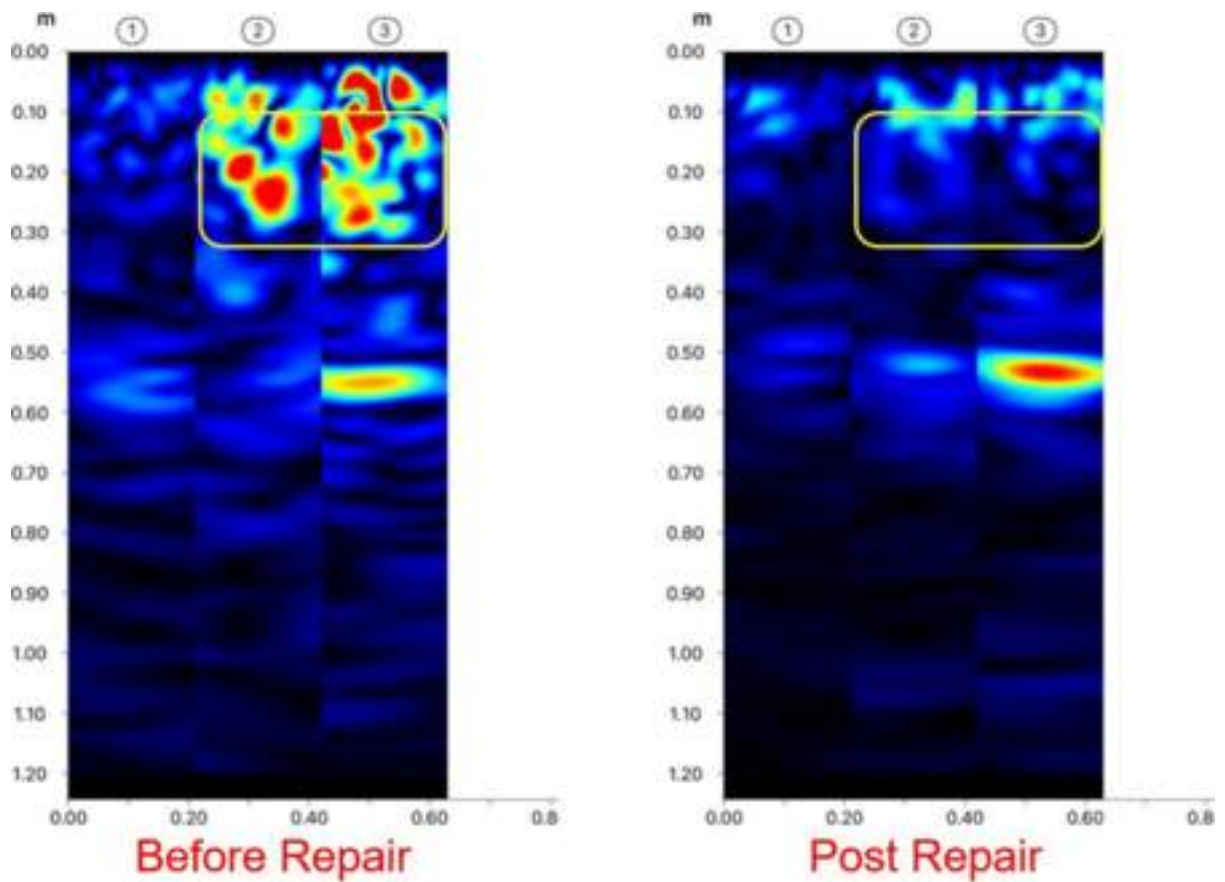
**Prueba visual de la reparación:** Los escaneos B UPE posteriores a la reparación mostraron una reducción significativa en la intensidad de reflexión de las anomalías previamente identificadas. Esto proporcionó pruebas visuales y matemáticas de que la lechada había rellenado eficazmente los huecos y grietas.

**Quantifiable Improvement:** FPrimeC was able to provide the client with a precise percentage of the area affected by anomalies and quantify the degree of improvement after the injection program.
