# Cartografía no destructiva del subsuelo y evaluación del estado de un gran puente de carretera

## Evaluación exhaustiva del tablero del puente y de la impermeabilización mediante georradar multicanal

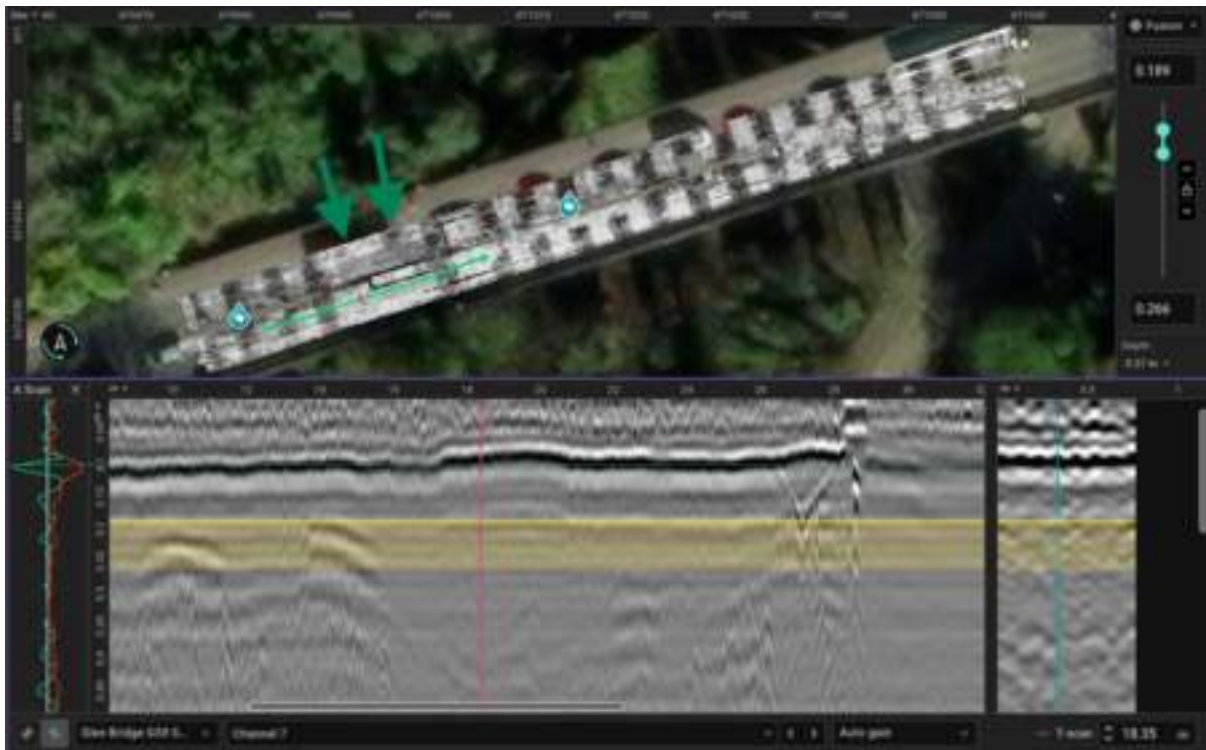
Fig.1 Overview of 1st layer reinforcement

- Primera capa (profundidad: 150 mm–200 mm): dispuesta en paneles rectangulares con una separación de 4 m entre centros. Las barras longitudinales se sitúan en la parte superior, apoyándose directamente sobre los cordones de postensado transversales situados debajo. Esto sugiere que el panel de barras de armadura probablemente se apoyó directamente sobre los conductos de los tendones de postensado durante el vertido original del hormigón.
- Segunda capa (profundidad: ~300 mm): se cartografió con éxito una malla de armadura secundaria.
- Anomalías estructurales: Se han identificado zonas localizadas en las que la malla de acero de la primera capa se encuentra a una profundidad significativamente mayor (300 mm–350 mm) sobre los tendones transversales.

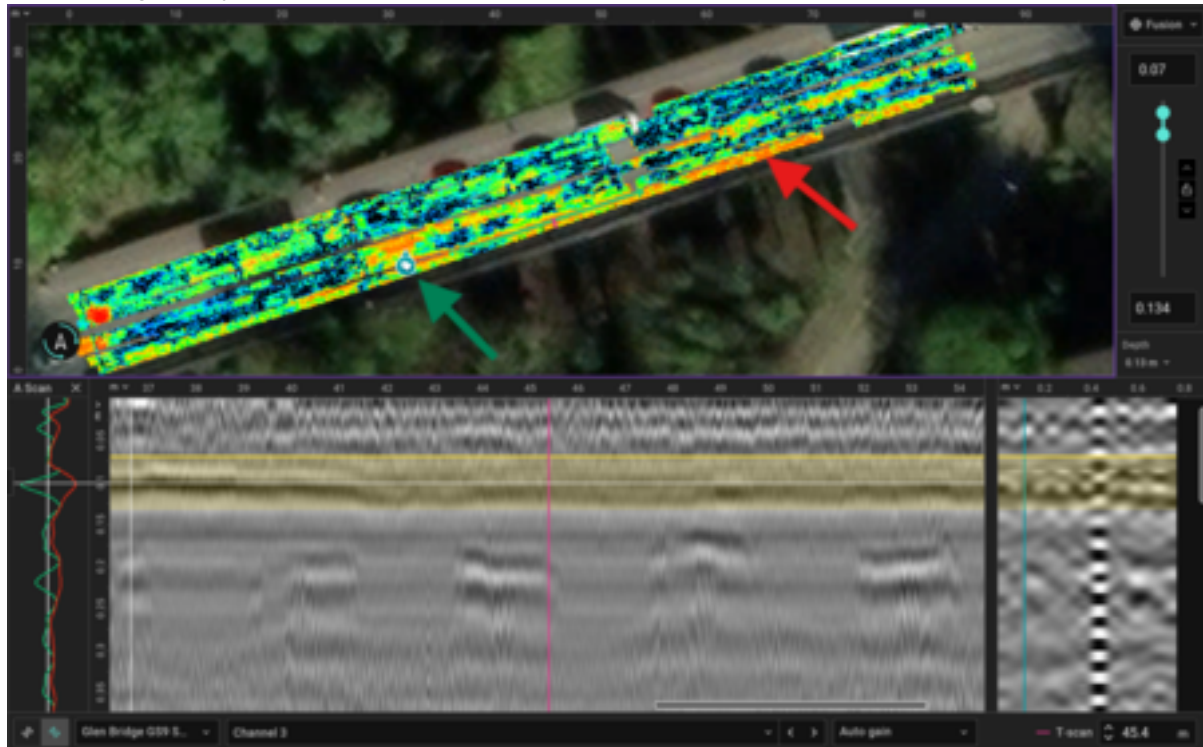
- **Junta del estribo suroeste:** se identificó una zona importante de acumulación de agua. Debido a la pendiente del puente, la escorrentía se detiene bruscamente en la junta de dilatación, lo que provoca una

saturación prolongada de agua. La zanja de prueba n.º 1 confirmó que esta saturación ha dado lugar a una mala adherencia de la membrana impermeabilizante.

- **Saturación de la zanja de servicios:** Las respuestas dieléctricas **de alta amplitud** pusieron de manifiesto una zona saturada que atravesaba la calzada a mitad del vano, coincidiendo con una zanja transversal de servicios y cableado de comunicaciones.
- **Zonas en buen estado:** La calzada en dirección oeste y los tramos orientales mostraron reflexiones de baja amplitud. El pozo de prueba 3 confirmó que en estas zonas la impermeabilización estaba totalmente intacta y el hormigón subyacente estaba seco.

Fig.3 Low amplitude response shown in orange, high amplitude higher dielectric response in red

1. Reparación selectiva de la impermeabilización: Llevar a cabo la sustitución localizada de la impermeabilización en el extremo suroeste del puente, centrándose en la zona de alta saturación hasta el límite más oriental.
2. Rehabilitación del sistema de drenaje: Solucionar el bloqueo del recorrido de drenaje en la junta del estribo suroeste para evitar futuros encharcamientos y fallos prematuros de la adherencia.
3. Investigación localizada del hormigón y el acero: Realizar un seguimiento localizado y no destructivo o una perforación localizada para evaluar la supuesta degradación de la armadura.

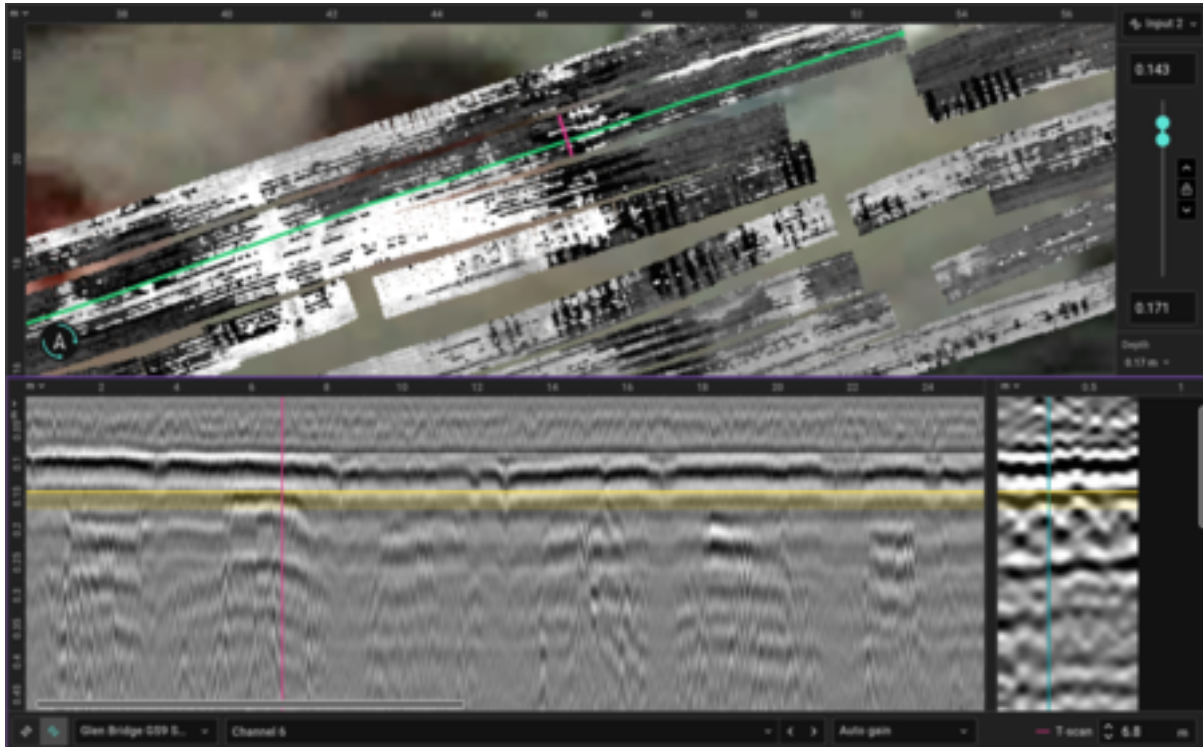
Fig.5 steel detail in centre of bridge

- Los perfiles del georradar mostraron un desvanecimiento o desaparición repentina en la esquina de la malla de barras de refuerzo. Esto indica, o bien una saturación localizada del hormigón que apantalla la señal del radar, o bien un deterioro del acero en fase inicial.
