Inspección de las estructuras de las losas de los muelles con un radar de penetración en el suelo

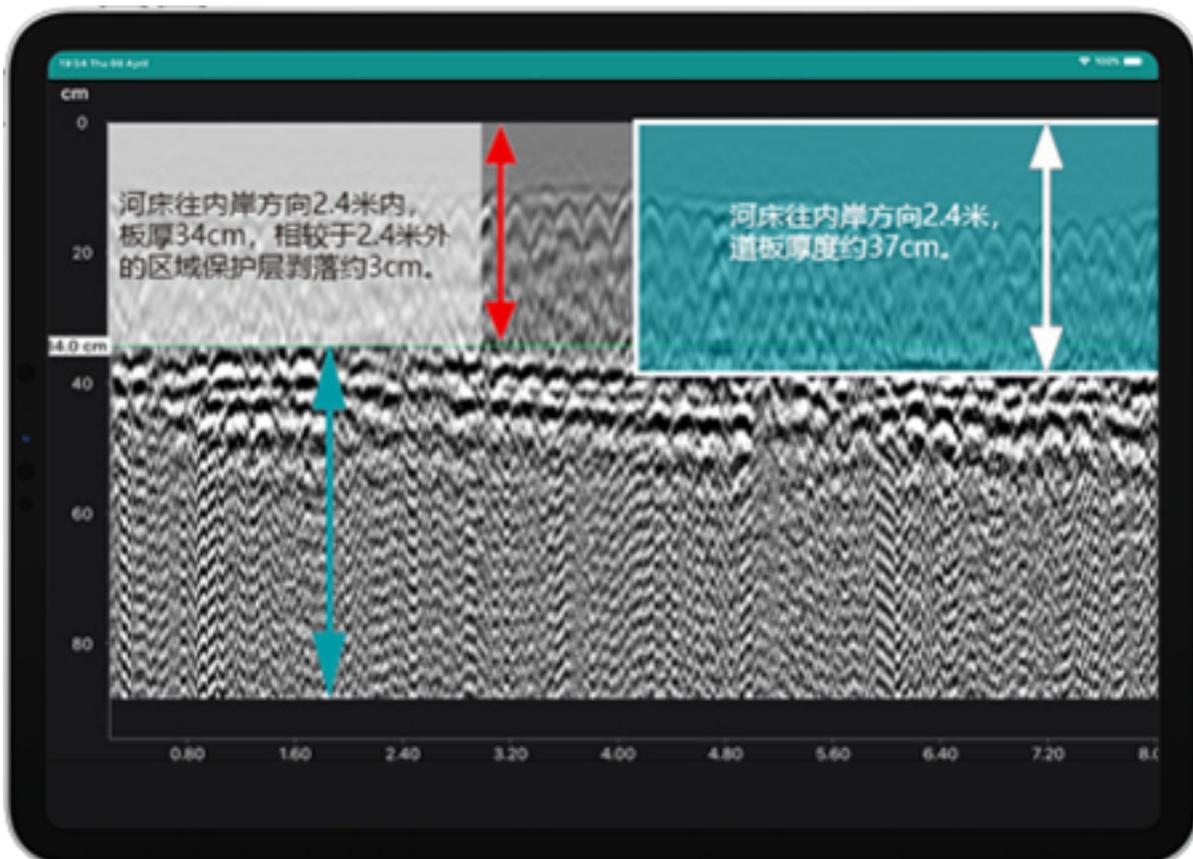
Suspected damage to the road plate detected by GP8000

A través de la prueba de comprobación del radar GP8000, no es difícil encontrar que el grosor de la placa frontal cuando el lecho del río está a menos de 2,4 metros de la orilla interior es de unos 34 cm; y el grosor de la placa trasera cuando el lecho del río está a 2,4 metros de la orilla interior es de unos 37 cm. eso significa que la capa protectora de la placa frontal se reduce en unos 3 cm.

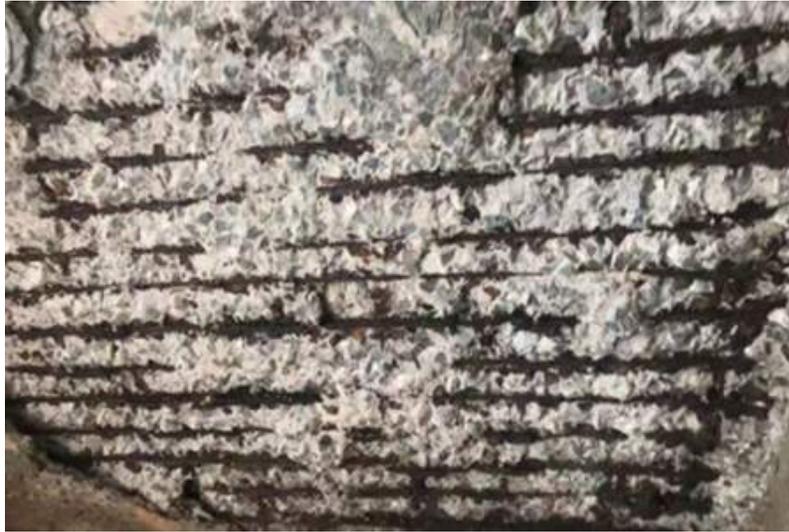
Rusting and peeling areas (front plate)

Durante el periodo seco, las condiciones de campo verificadas por los inspectores coincidieron con la respuesta de la señal de detección del [GP8000](#) GPR. Debido al impacto de la ola de agua, la placa frontal de la carretera es atacada por la humedad y los iones durante mucho tiempo, lo que resulta en el estado de activación de la corrosión a largo plazo de la armadura de acero dentro del hormigón. Esto provocó que la capa protectora del hormigón se corroyera y agrietara, descascarillándose, dando lugar a la barra de acero expuesta, lo que a su vez agrava el daño de la barra de acero y la falta de capacidad portante de la placa de la carretera.

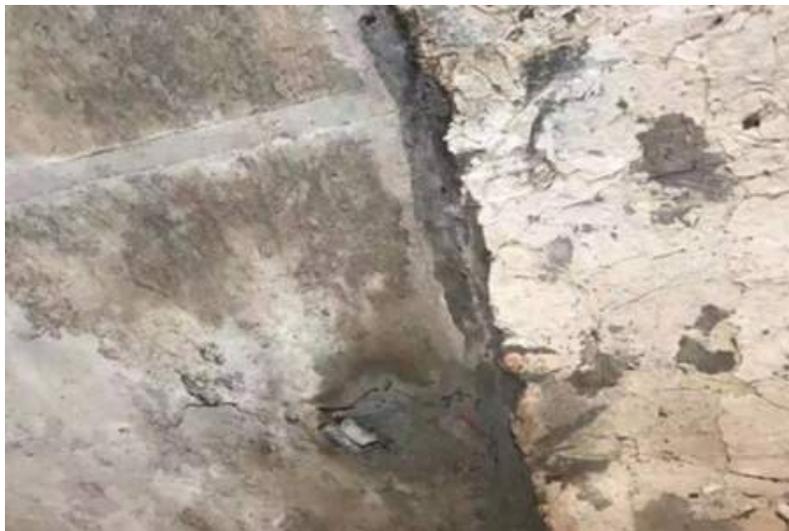
Undamaged areas (back plate)
