Étude et essais critiques d'une poutre en béton préfabriqué à l'aide de la vitesse d'impulsion ultrasonique (UPV)

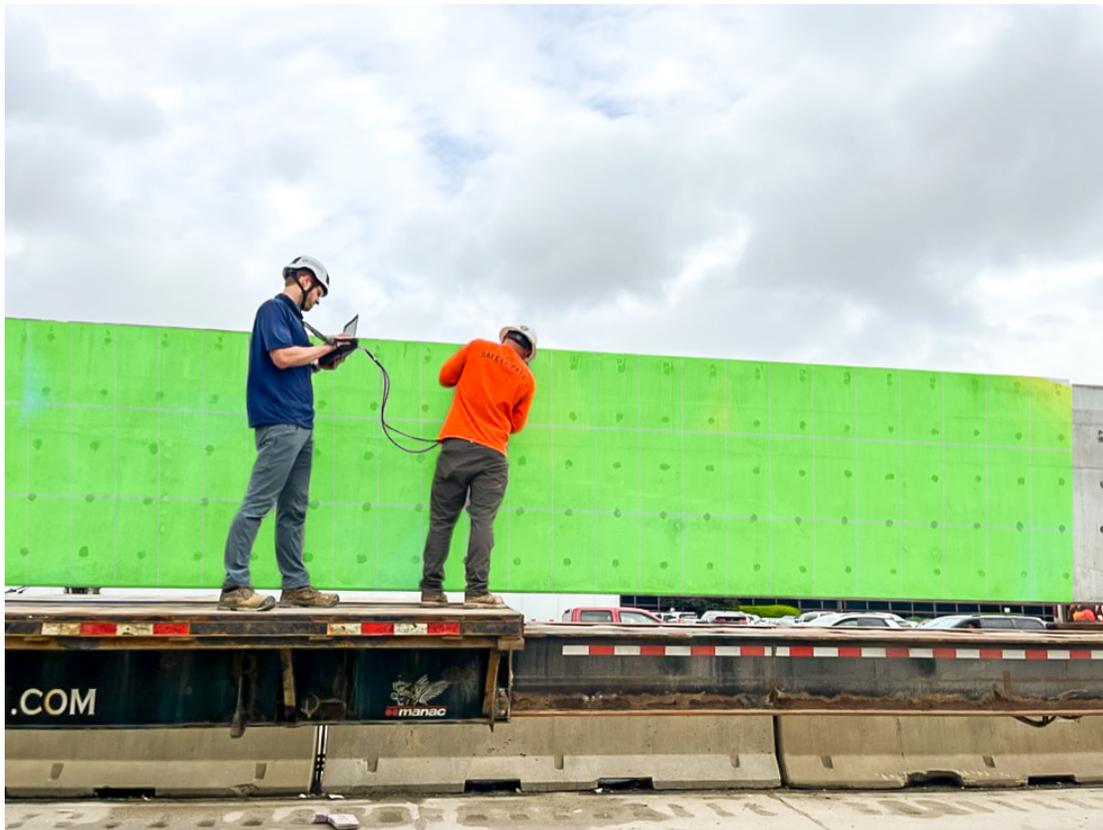
Comme zone d'essai de contrôle, Durability Engineers a effectué un test UPV sur une grille de transmission directe de 12 pieds par 2 pieds à travers la largeur de la poutre (1,5 pied). Les relevés de vitesse allaient de 14 865 ft/s à 16 145 ft/s avec une moyenne de 15 730 ft/s. Ce test UPV direct a été réalisé pour déterminer la vitesse de base du béton et pour calibrer les mesures pour le test UPV indirect.

Les résultats sont présentés en surimpression sur une photographie de la poutre. La ligne bleue en pointillés indique l'emplacement du joint froid présumé et les petits cercles blancs représentent les positions de mesure.

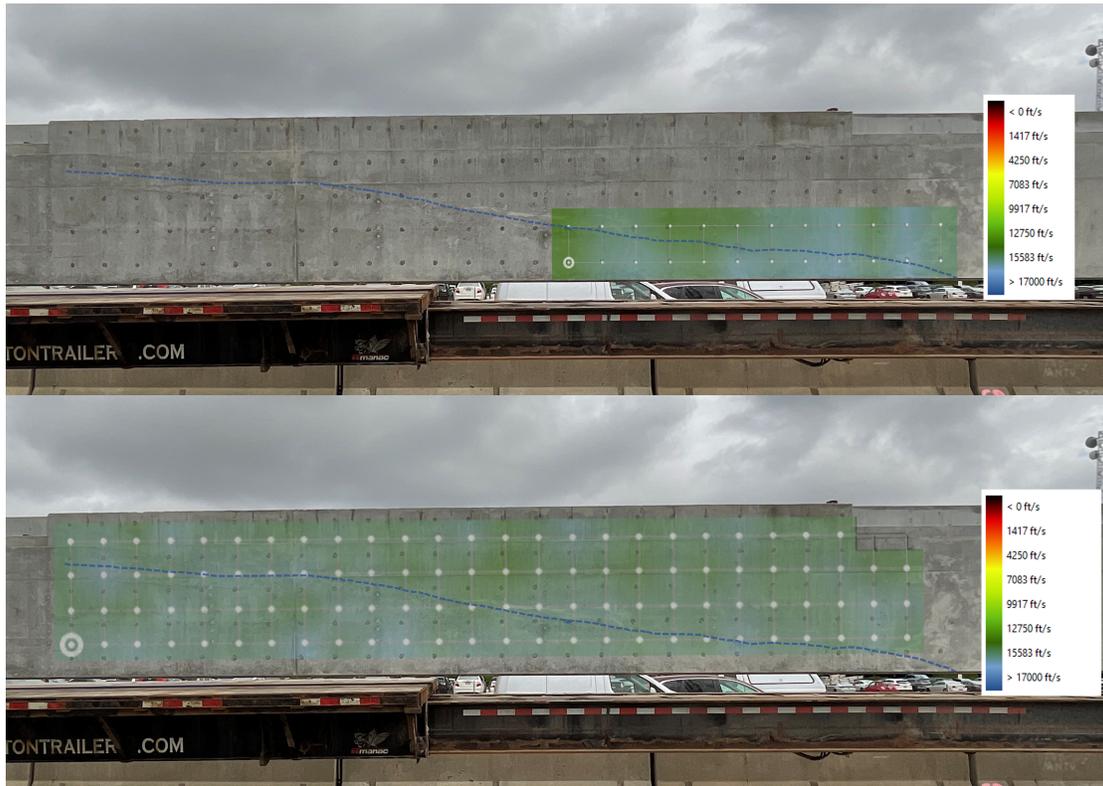
Pour évaluer la présence d'une discontinuité potentielle, l'UPV a été effectuée sur une grille de 26 pieds par 5 pieds sur la face sud de la poutre avec un espacement de 1 pied entre les transducteurs. Les relevés de vitesse indirecte étaient compris entre 14 390 pieds/s et 16 555 pieds/s, avec une moyenne de 15 440 pieds/s (les résultats sont présentés en surimpression sur une photographie de la poutre). Une grille de transmission indirecte de 12 pieds par 3 pieds a également été réalisée sur la face nord de la poutre avec un espacement de 1 pied entre les transducteurs. Ces relevés de vitesse indirecte étaient compris entre 14,205 ft/s et 16,420 ft/s, avec une moyenne de 15,480 ft/s.

Les résultats montrent clairement que les vitesses sont similaires sur l'ensemble de la grille de mesure et n'indiquent pas de divergences ou de zones de faiblesse. Par conséquent, les mesures UPV indiquent que la poutre a été placée de manière monolithique et ne suggèrent pas la présence d'un joint froid ou d'une discontinuité.
