# Révélation de vides cachés et découvertes inattendues sur les gaines de post-tension des ponts en béton

Screening Eagle obtient des résultats surprenants grâce à des essais non destructifs sur le viaduc ferroviaire de Huntingdon, au Royaume-Uni, en collaboration avec les autorités routières nationales.

L'équipe de Screening Eagle, en collaboration avec AJJV, a eu le privilège de contribuer à ce projet en effectuant des essais non destructifs (END) sur des sections de pont prélevées sur le viaduc ferroviaire déclassé de l'A14 Huntingdon, en Angleterre, à l'aide de technologies de pointe.

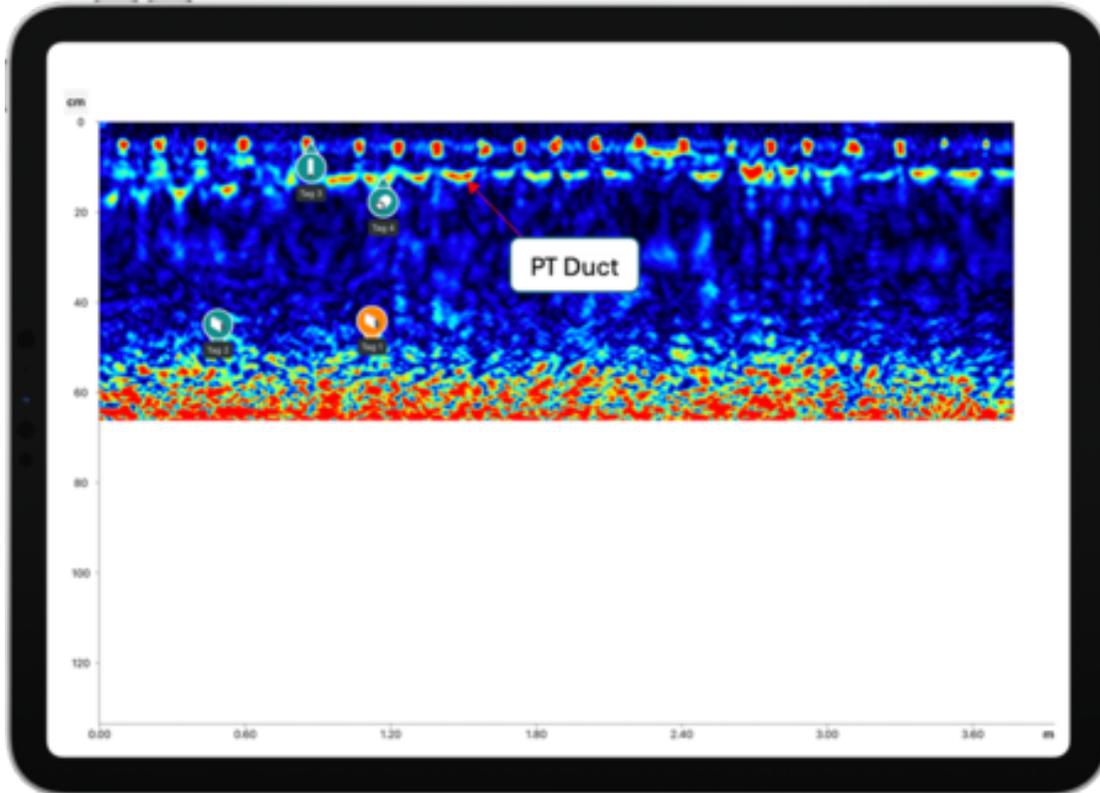
GPR Scan with Proceq GP8800 showing the path of the PT duct.

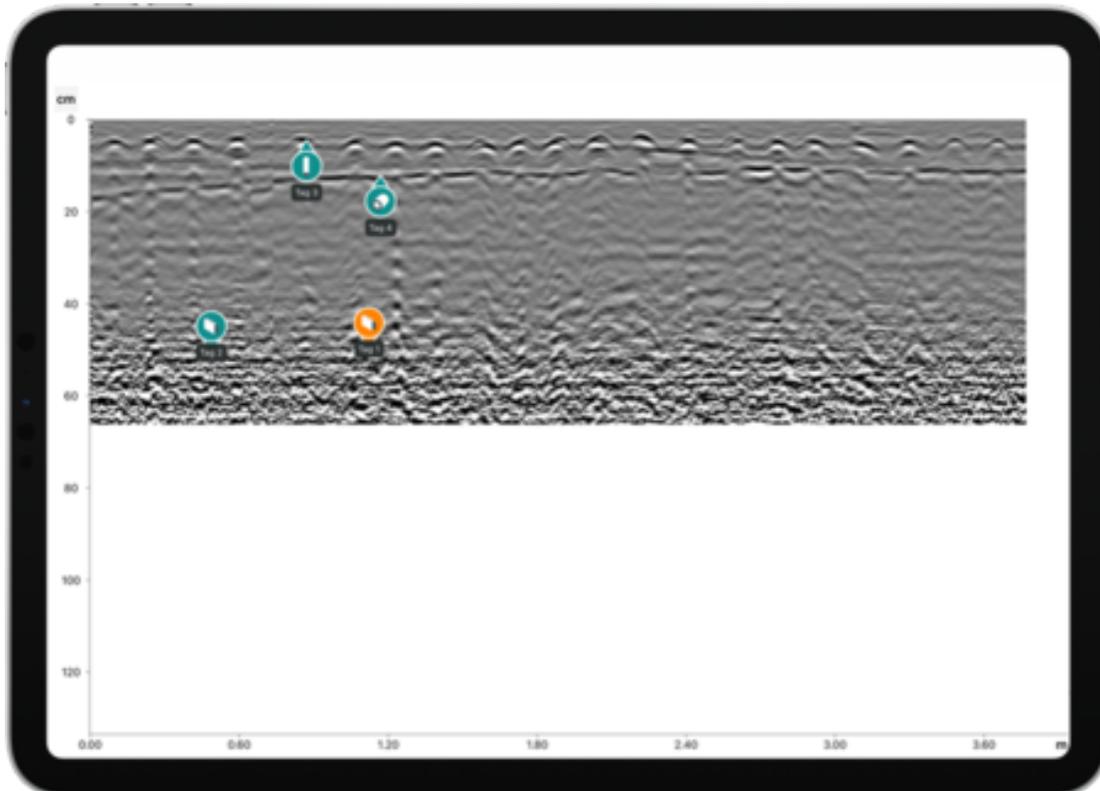
Radargram view showing double reinforcing bars above the PT duct (apart from the last 2 bars on the right.)

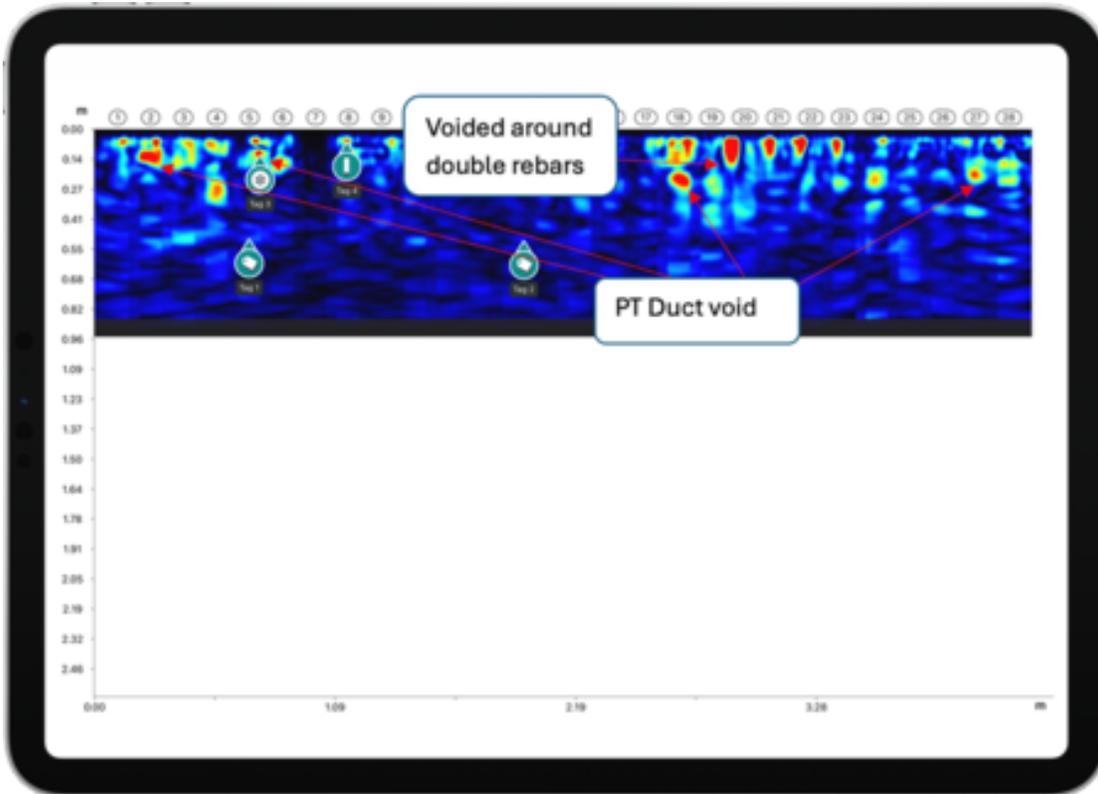
Results from the PD8050 showing localised voiding, taken over the same location as the GPR scans. Additionally the double rebars appear to have voiding around them.

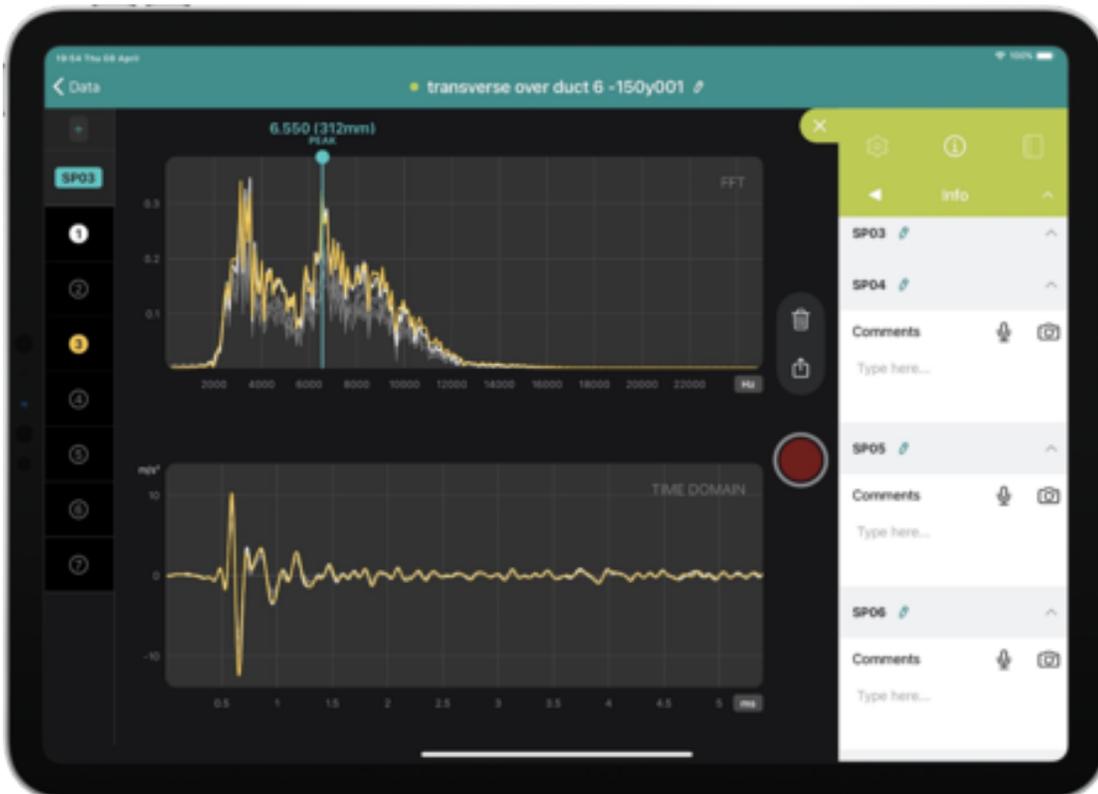
Une autre zone avait déjà été signalée comme pouvant être vide. Les scanners initiaux avec le GPR n'ont rien montré, mais les tests de suivi avec le PD8050 et le PI8000 ont tous deux révélé la présence d'un vide d'air.

Air voiding as shown with Pundit PI8000 ultrasonic impact echo technology, taken in the same spot as the PD8050.

Miction d'air montrée avec la technologie d'écho d'impact ultrasonique Pundit PI8000, prise au même endroit que le PD8050.

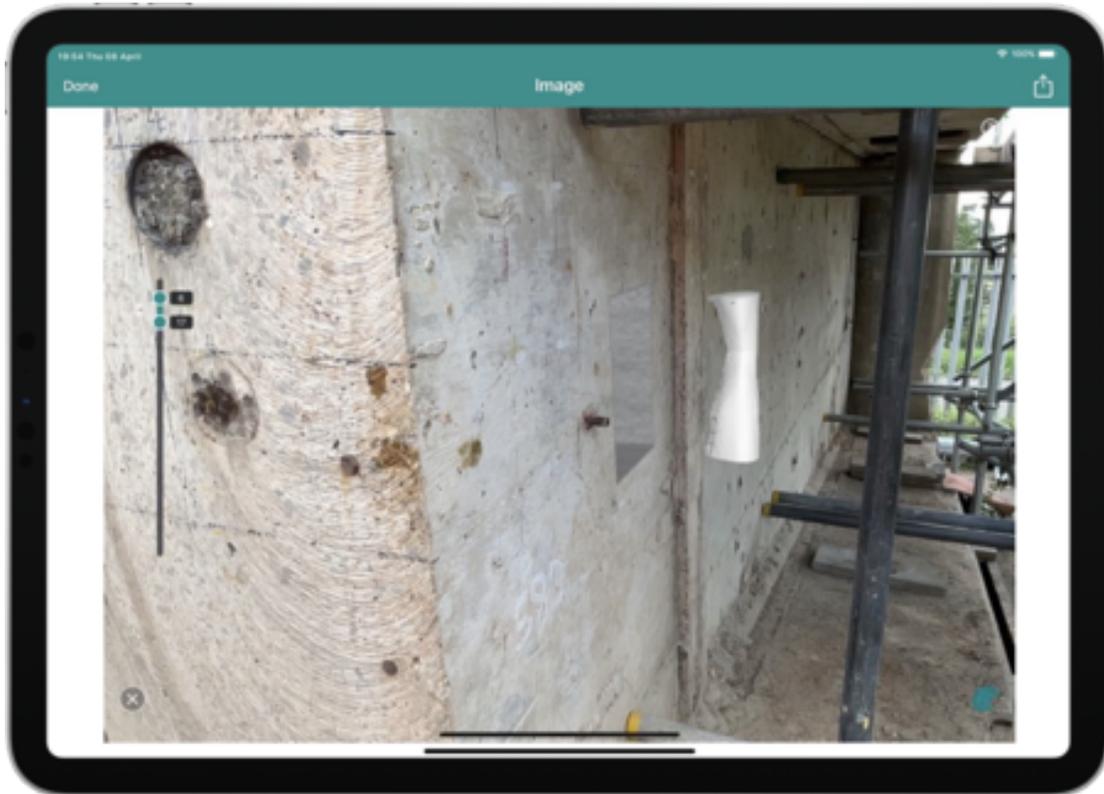
Augmented reality representation of the void taken with the Pundit PD8050 ultrasonic pulse echo technology.

La vue AR ci-dessus montre la forme possible du vide, qui semble être un conduit quelconque, ou peut-être un canal d'injection ou un drain. Il ne s'agit pas de métal et il ne semble pas réfléchir les ondes électromagnétiques du GPR.

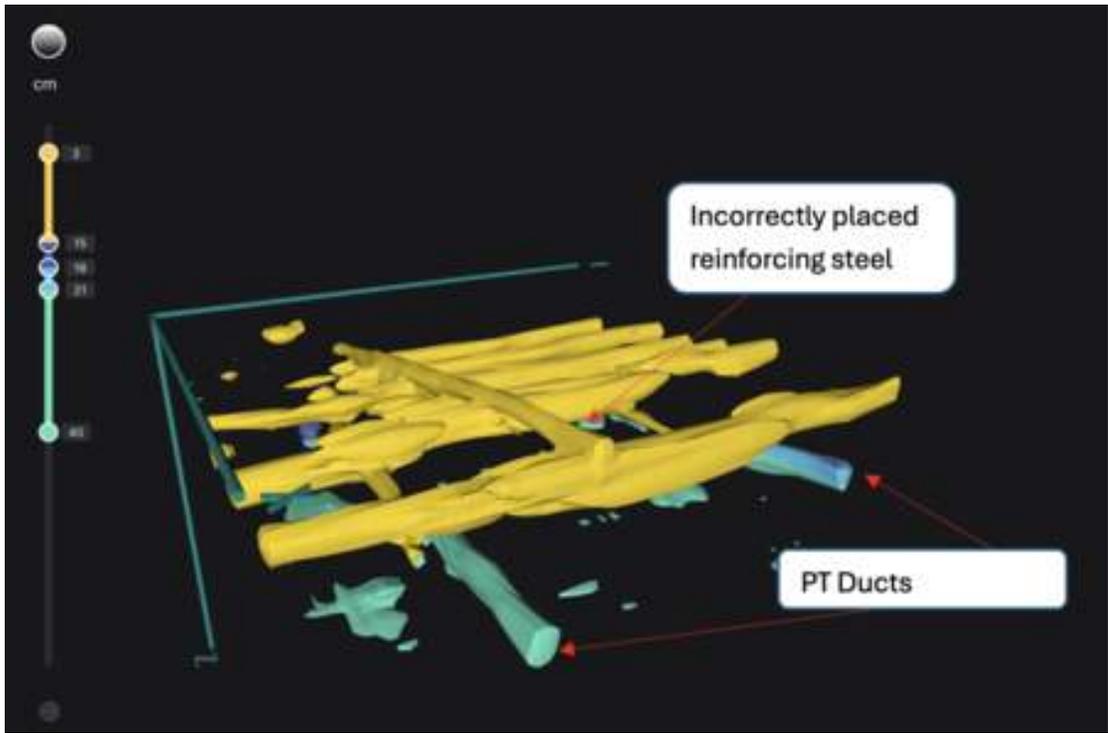
3D scan showing incorrectly placed reinforcing steel

Comme le montrent les résultats, une barre d'armature transversale inattendue a été détectée avec le Proceq GPR. Une barre d'armature transversale mal placée peut entraîner des problèmes de corrosion en raison d'une faible couverture, ou une faiblesse structurelle potentielle. Ci-dessus, on peut également voir les deux conduits de post-tension sous le treillis d'armature en acier. Ils se déplacent de droite à gauche, en s'enfonçant de plus en plus profondément.

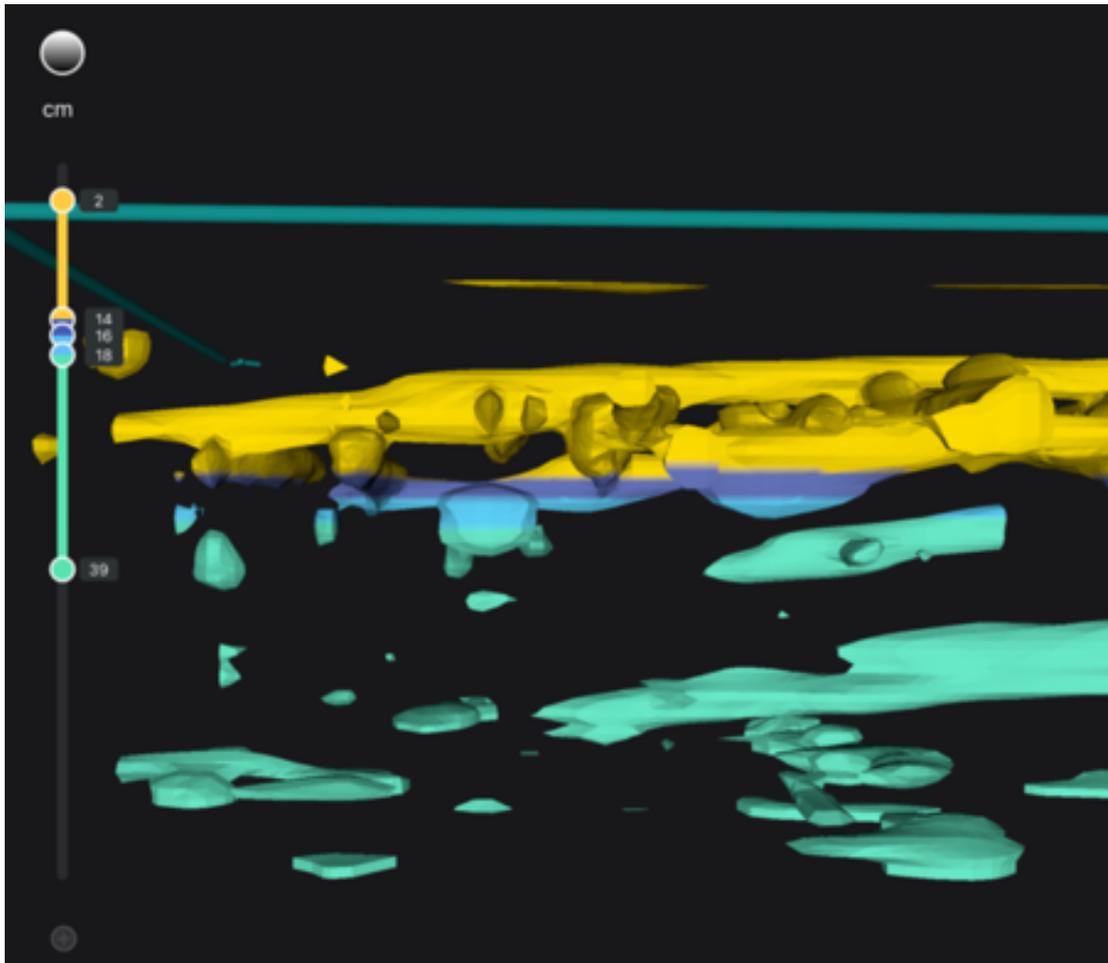
GPR Data displayed on the iPad revealing an incorrectly placed transverse reinforcing steel.

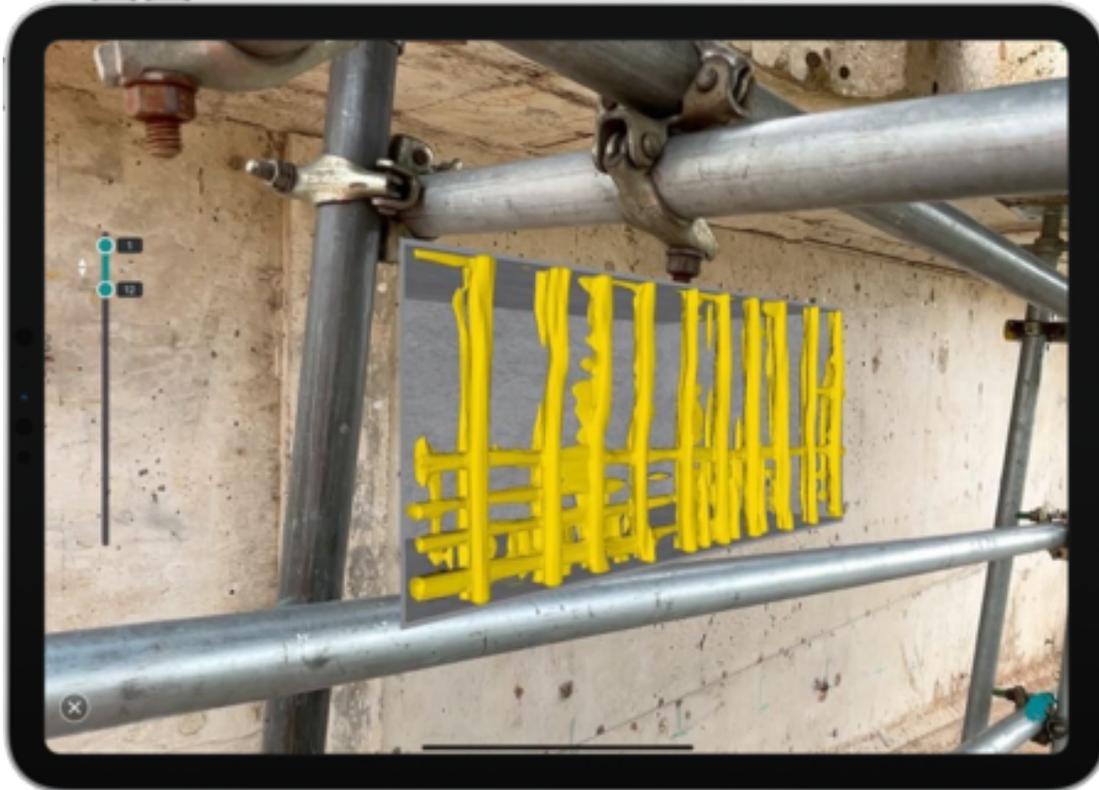
Augmented reality view of the GPR data results showing the rebar configuration with missing horizontal rebar at the top.

Curieusement, les données GPR montrent qu'il n'y a pas d'armature horizontale en acier au-dessus de l'emplacement du conduit. Il est peu probable qu'il s'agisse d'une caractéristique de conception et il s'agit très probablement d'un défaut de construction.

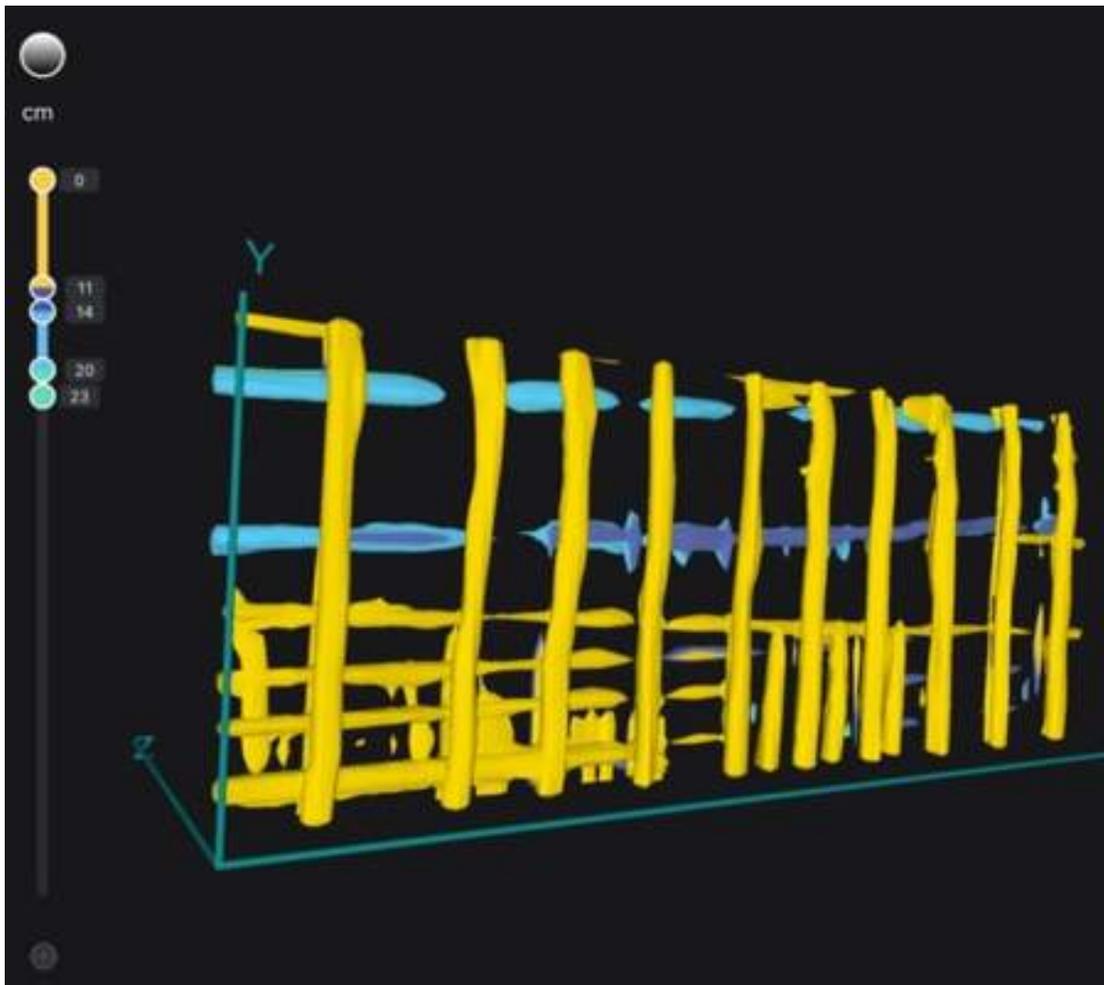
3D view showing PT Ducts sitting under location of missing horizontal reinforcement

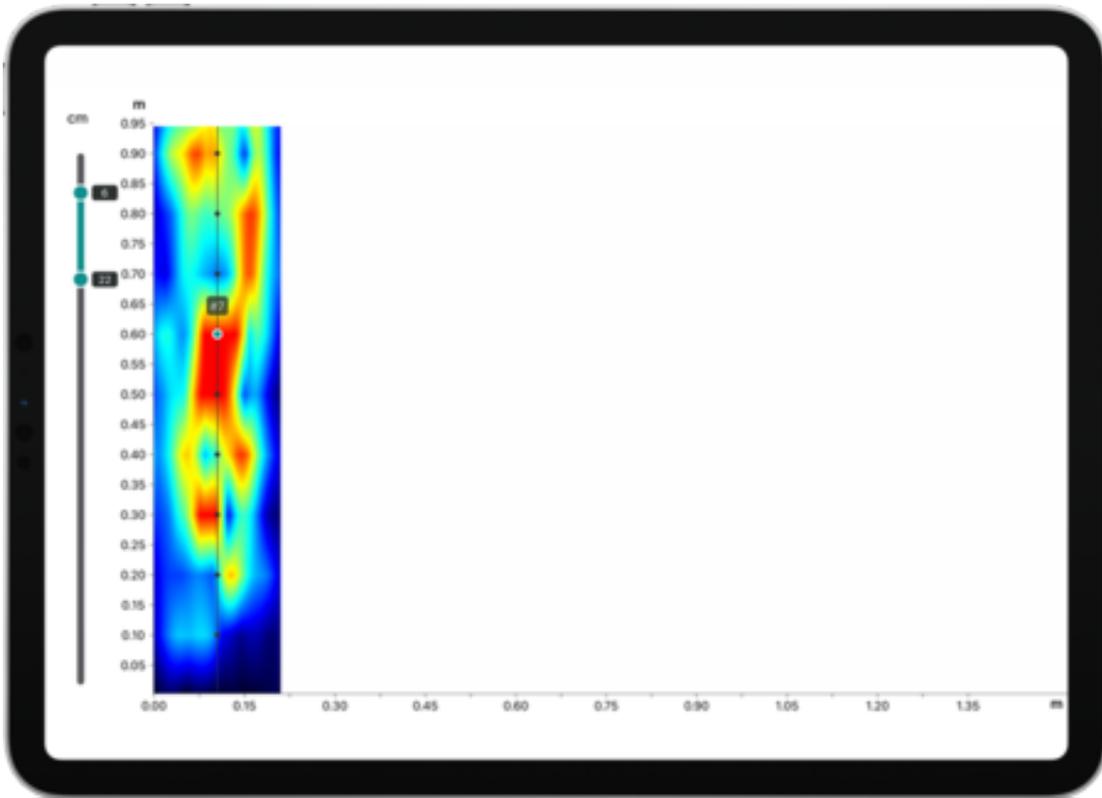
À l'endroit ci-dessous, les données du PD8050 montrent clairement la présence de vides à l'intérieur de la gaine de protection cathodique. Il s'agit de la zone rouge indiquée dans les données de balayage.

The red areas indicate where air is present within the duct using UPE technology.

Le PD8050 permet d'identifier les endroits de la gaine de ressuage qui peuvent ensuite être ouverts par des investigations ciblées pour confirmer les résultats des essais non destructifs. Le grand avantage de l'utilisation des méthodes CND est la réduction du nombre d'ouvertures inutiles dans ce qui pourrait être des gaines de ressuage bien jointoyées. Ces résultats significatifs soulignent l'importance d'une approche multitechnologique des essais non destructifs, aux côtés d'inspecteurs formés.

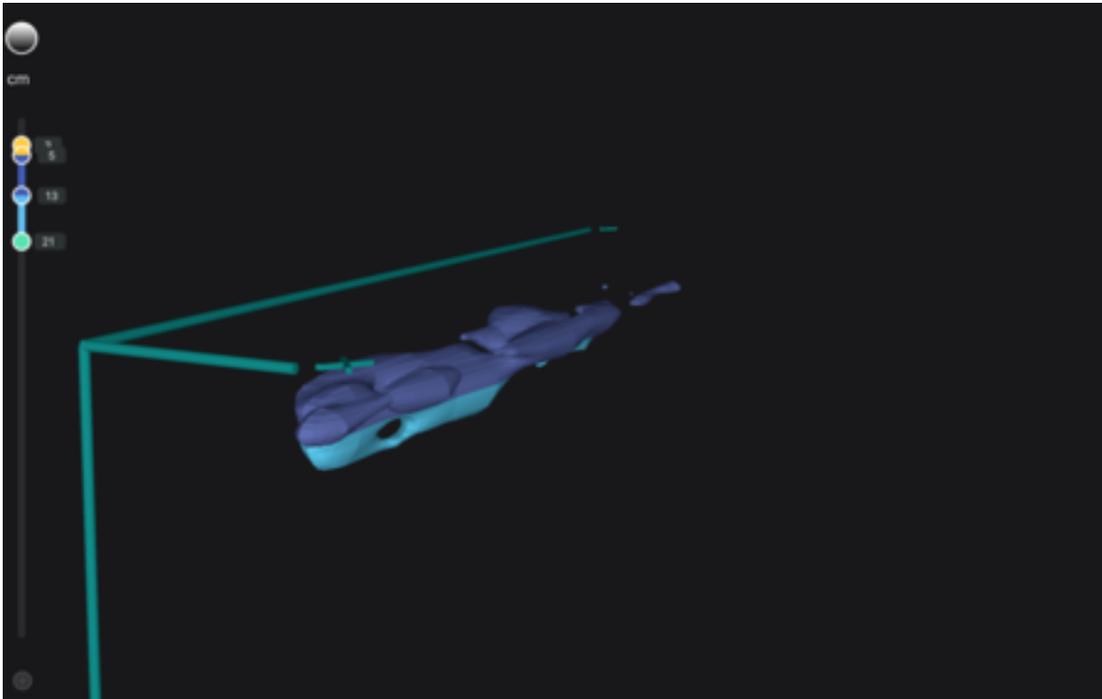
A 3D scan of the test area shown above appears to show voiding of a PT duct.
