Identification des dommages potentiels aux gaines de ressuage sur le pont Theodore Roosevelt, Floride

Explorer les méthodes d'essais non destructifs utilisées pour localiser et inspecter les gaines de post-tension et les câbles dans les ponts

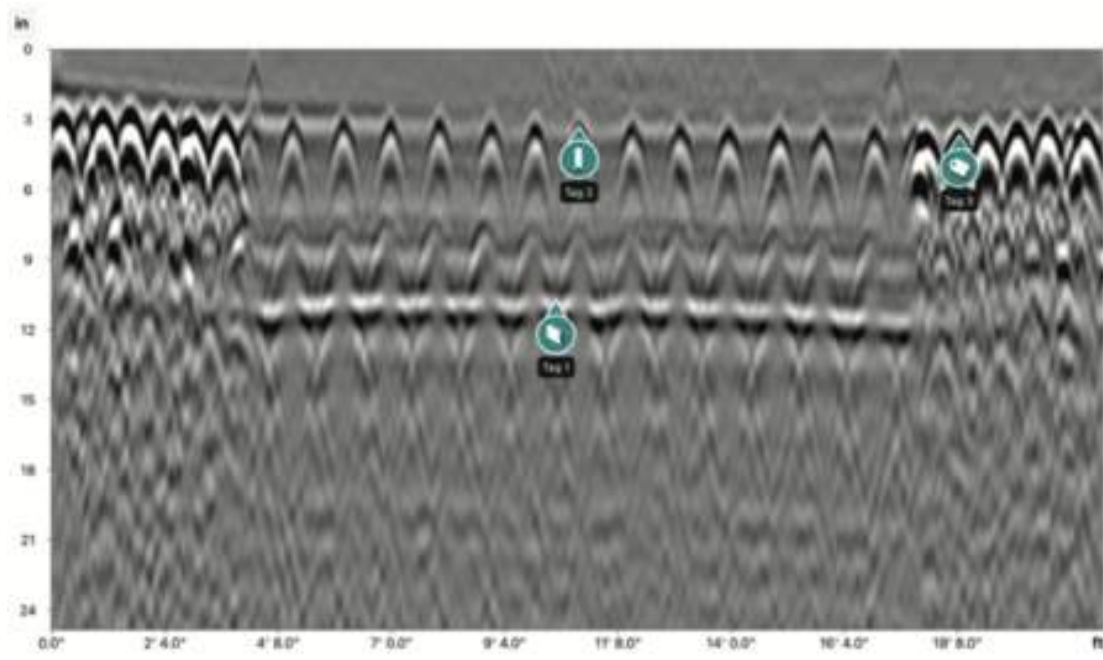
Figure 4: GPR scan across box girder width.

Les données GPR, comme celles de la figure 4, ont été prises à chaque emplacement de balayage pour localiser chaque tendon. Les six câbles de chaque côté du pont sont clairement visibles. De plus, la grille d'armature et la paroi arrière en béton sont visibles et marquées. La paroi arrière en béton n'est visible qu'entre les barres d'armature, car l'onde ne peut pas contourner les câbles de PT pour obtenir une réflexion correcte. À l'aide des lasers situés sur le côté de l'appareil, l'emplacement des tendons a été marqué à la craie rouge sur la surface du béton.

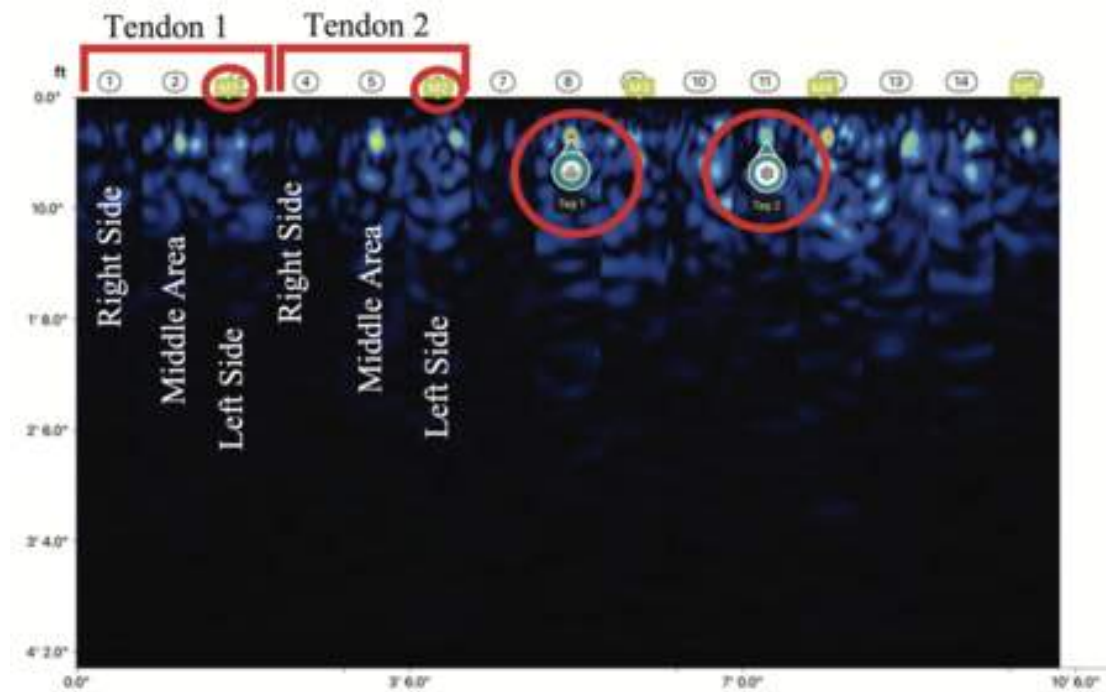
Figure 6

La figure 6 est un bon exemple, puisqu'il y avait 3 clichés par tendon et que 5 tendons ont pu être scannés. Cette section comportait également des sections de tendon bien jointoyées et des sections de tendon mal jointoyées, chacune étant étiquetée de manière appropriée. Les zones en rouge indiquent une forte réflexion, typiquement un indicateur d'air. Les zones en jaune ou en vert indiquent une réflexion plus faible, probablement le métal et le coulis dans le tendon ou potentiellement un nid d'abeilles mineur. Le bleu indique du béton plein ou un matériau dont la densité est si proche de celle du béton que l'appareil ne l'enregistre pas.

Il y a beaucoup d'autres sections qui ressemblent à cet exemple, montrant des réflexions de faible amplitude pour indiquer l'emplacement du tendon et confirmant des conditions d'injection correctes. Certaines sections de chaque poutre présentaient des signes significatifs de détérioration. La figure 6 montre une zone de délamination autour du tendon 3 et une mauvaise injection dans le tendon 5. La délamination peut être une réflexion de faible amplitude en fonction de la largeur de la fissure, mais elle est facile à identifier à partir de la ligne droite des réflexions. Dans le cas présent, ce décollement se trouve sous une pièce rapportée.

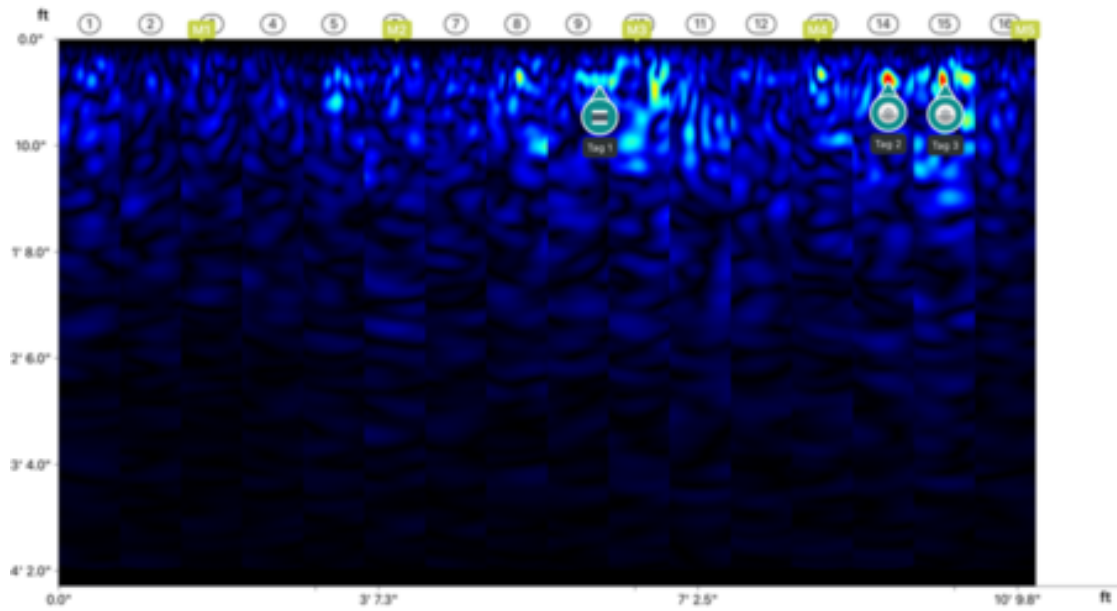
Figure 7: UPE scan

La figure 7 montre une forte réflexion dans la troisième gaine de PT, mais elle n'a été localisée que sur un seul cliché. Le reste des scanners de tendon présentait des réflexions d'une amplitude plus faible en comparaison, ce qui indique seulement un problème mineur d'injection dans cet endroit central. Les autres tendons de cette section ont été jugés acceptables en raison des faibles réflexions.
