Détection d'éventuels vides derrière les ancrages de câbles de ressuage

Cette note d'application décrit comment inspecter un nouveau bâtiment en béton à plusieurs étages avec des dalles de plancher post-tendues.

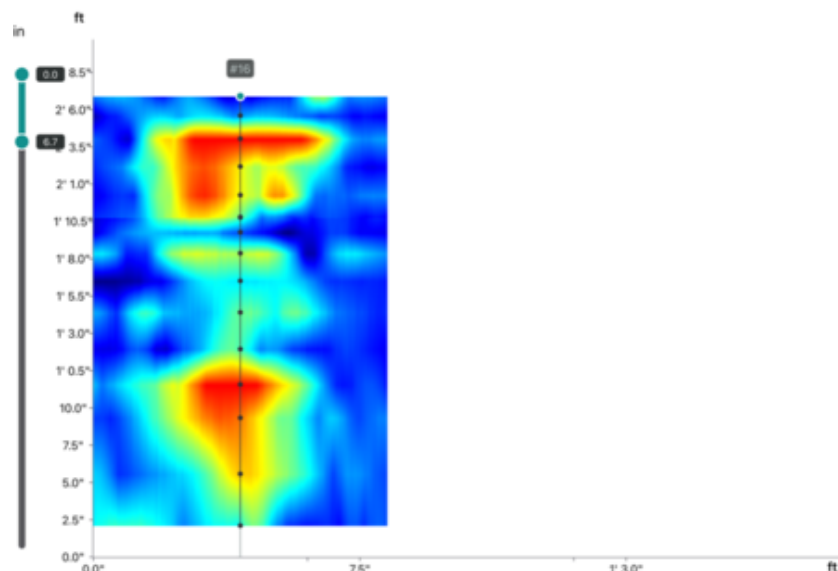
L'entrepreneur a constaté à plusieurs reprises que l'ancrage du câble de PT était tiré dans le béton lors de l'application de la force de tension. On soupçonne que la configuration encombrée des barres d'armature a provoqué des vides dans le béton derrière les ancrages.

Figure 1 – Stripe scan of problem area showing strong reflection from discontinuity in the concrete around the PT

cable.

La réparation est une proposition coûteuse qui nécessite le décapage du béton et des retards dans le calendrier de construction. Le processus de réparation pose également d'importants problèmes de sécurité puisque les ancrages se trouvent au bord du sol, à plusieurs étages de hauteur.

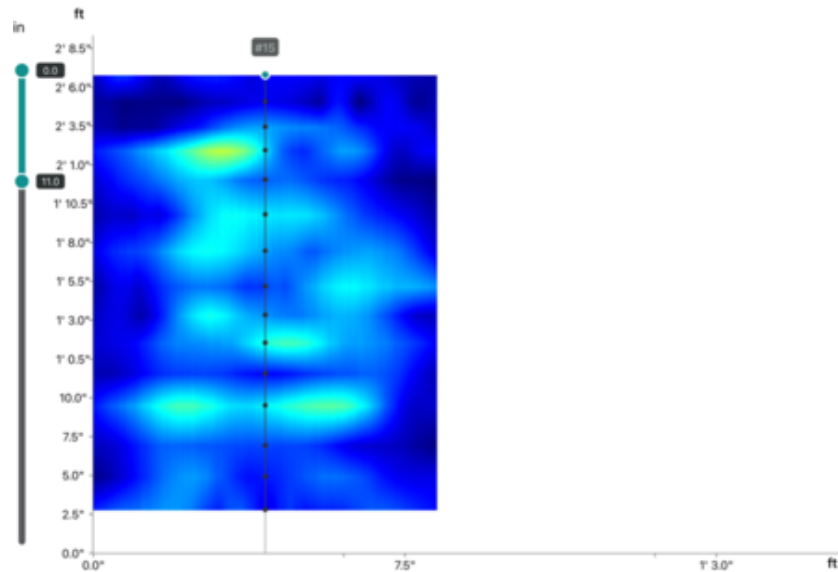
Figure 2 – Stripe scan of good area with lack of strong reflections indicating solid concrete around the PT
