Comment utiliser le GPR et les ultrasons pour vérifier les points d'infiltration des nouveaux tunnels ?

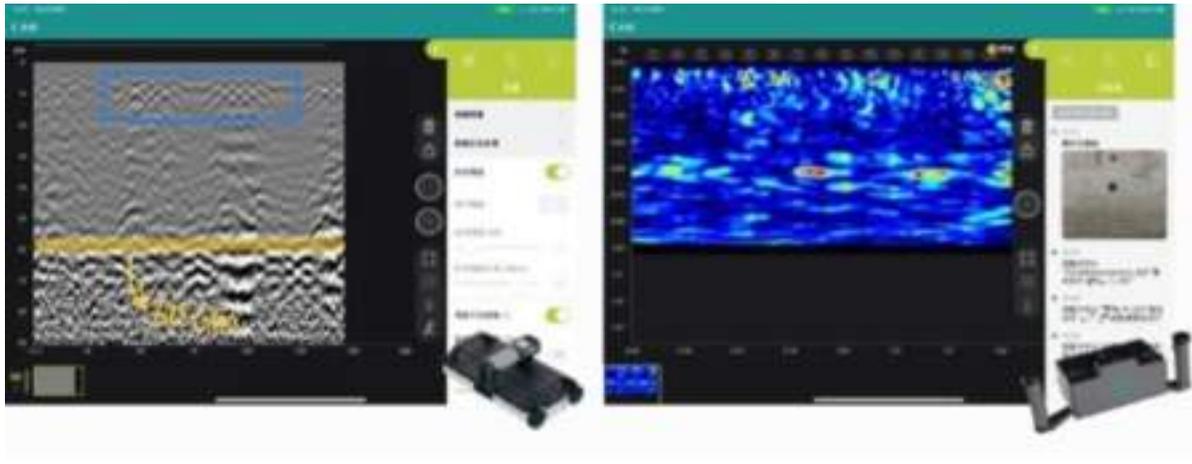
PD8050 Linear Scan Results

En analysant la vue linéaire GP8100 (à gauche) et la vue linéaire PD8050 (à droite), nous pouvons voir le signal de renforcement peu profond et le signal continu de la plaque de base du support initial à une profondeur de 60 cm, et il n'y a pas de zone riche en eau évidente entre le renforcement et la plaque de base. En résumé, la qualité de la construction de la zone A peut être jugée préliminairement, et il n'y a pas d'infiltration d'eau évidente.

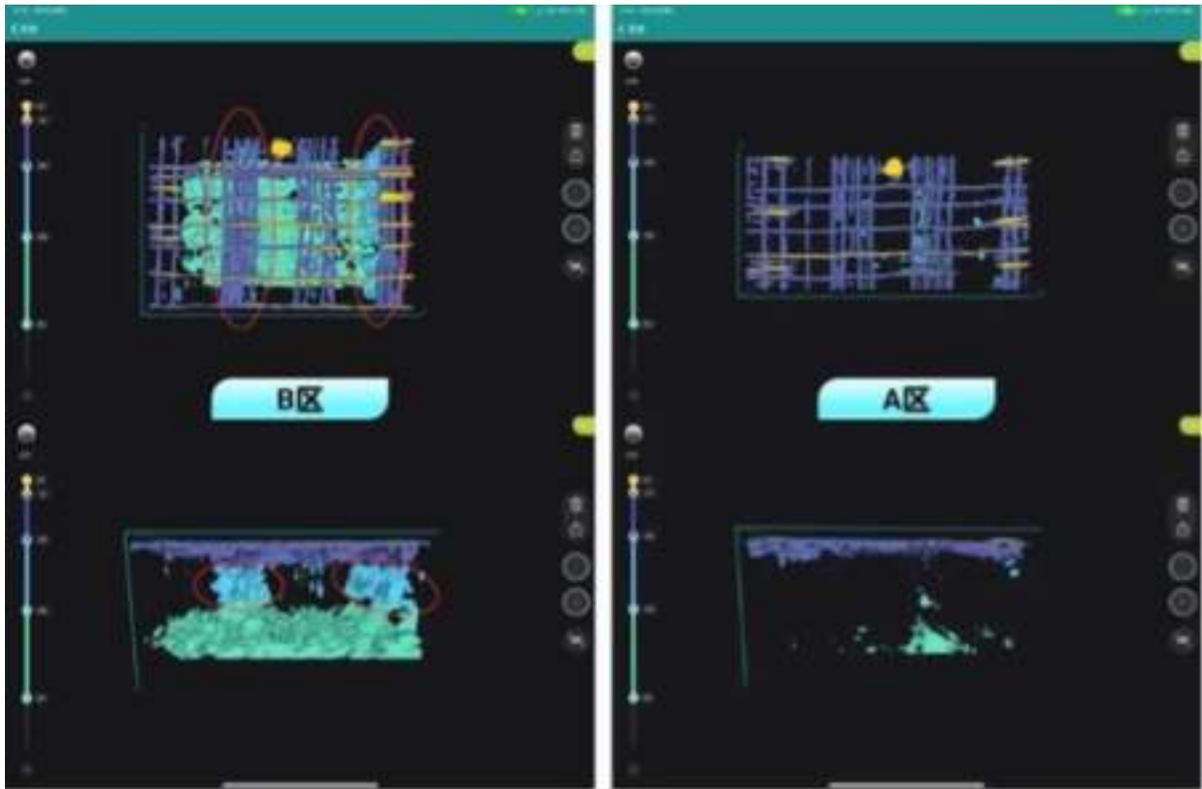
Comparison of Radar Line Scanning in Zone A and Zone B

À gauche, une vue en coupe de la 8e ligne dans la zone B et à droite, une vue en coupe de la 9e ligne dans la zone A. La comparaison des deux cartes montre qu'il n'y a pas d'enrichissement de l'eau ou de suintement dans la zone A, et qu'il y a un signal évident d'enrichissement de l'eau entre la barre d'acier et le sol dans la zone B.

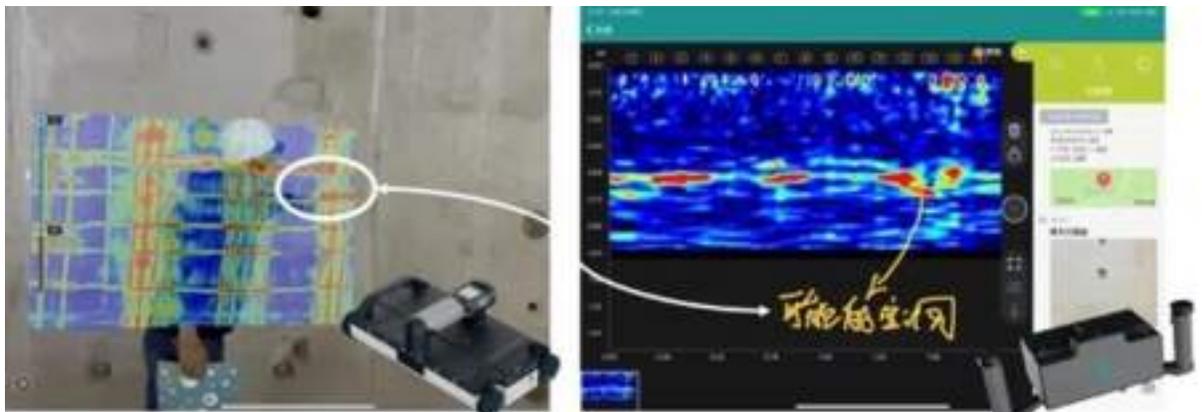
L'observation de la structure radar AR dans la zone B a également révélé un signal évident de richesse en eau et la possibilité d'une infiltration d'eau entre la barre d'acier et la plaque inférieure (représentée par le cercle rouge sur la gauche). Nous utilisons alors le PD8050 pour trouver la raison de l'infiltration d'eau dans cette zone.
