Contrôle non destructif d'un quai en béton avec GPR & AI

Un quai est une structure en béton armé, comprenant un tablier de pont, des piliers, des panneaux et d'autres éléments porteurs clés. Comme son environnement de service est affecté par la charge, l'alternance de sec et d'humide pendant une longue période, il peut y avoir un risque de maladies cachées telles que des couches de protection anormales, des défauts internes et la rouille des barres d'acier.

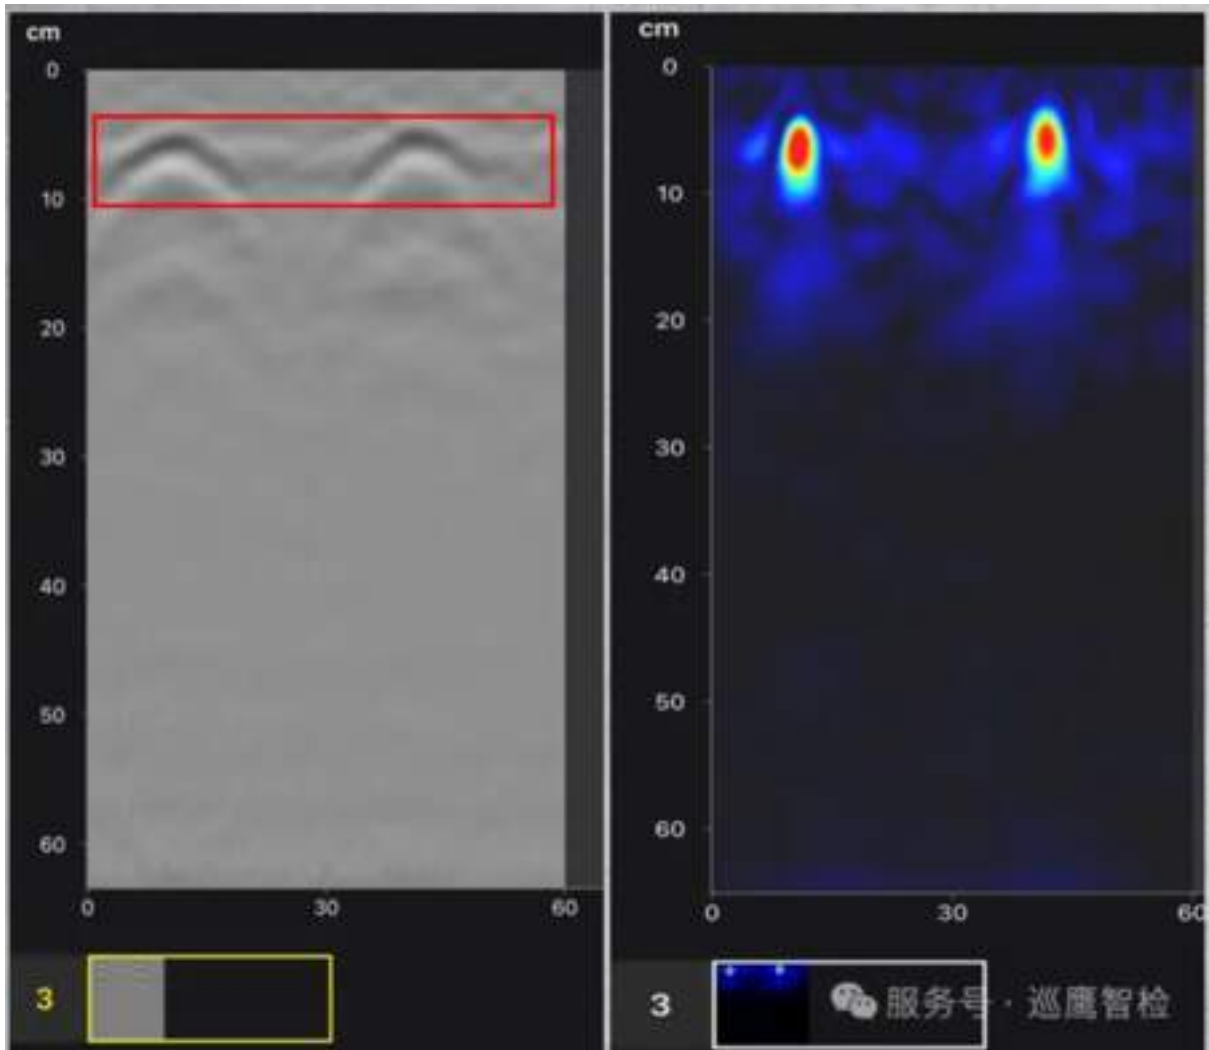
- Il a été constaté que l'épaisseur de la couche de protection de l'un des ponts était anormale.

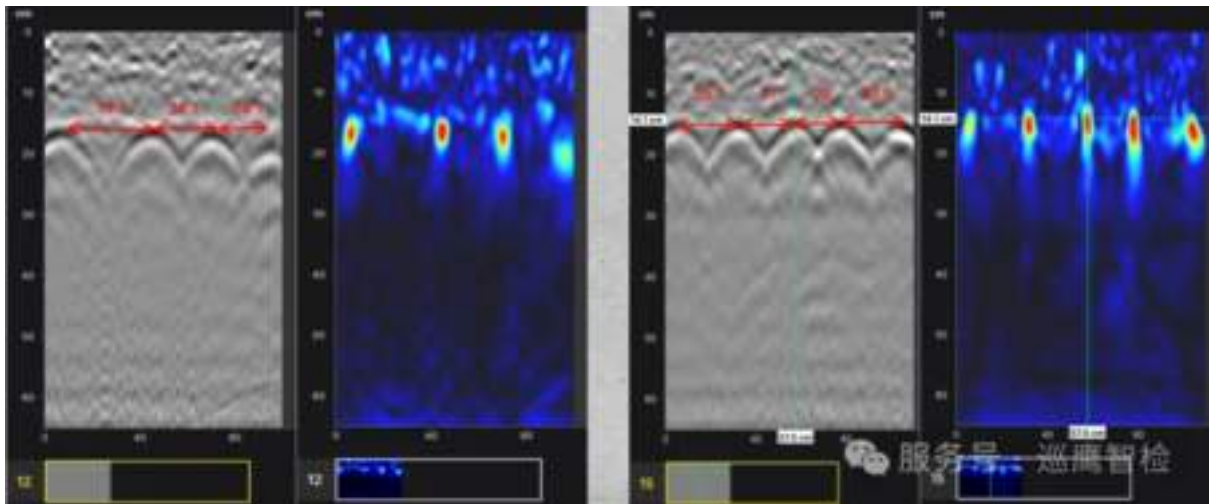
Abnormal area main reinforcement protective layer 14.8cm (left), hoop reinforcement protective layer 14.1cm (right) This kind of situation is difficult to detect with traditional instruments

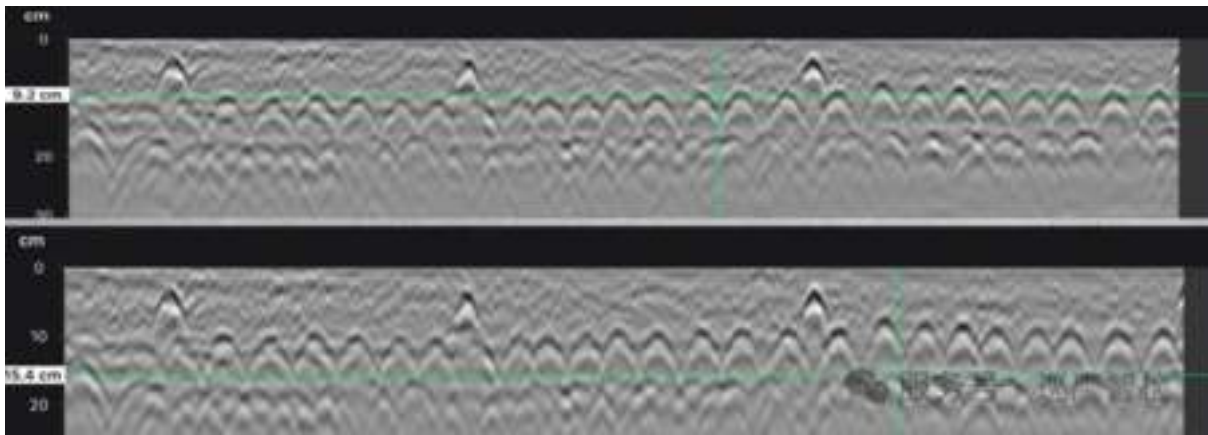
- La surface du pont peut clairement détecter la maille renforcée à double couche.

The first layer of steel is 9cm, and the second layer of steel is 15.5cm.

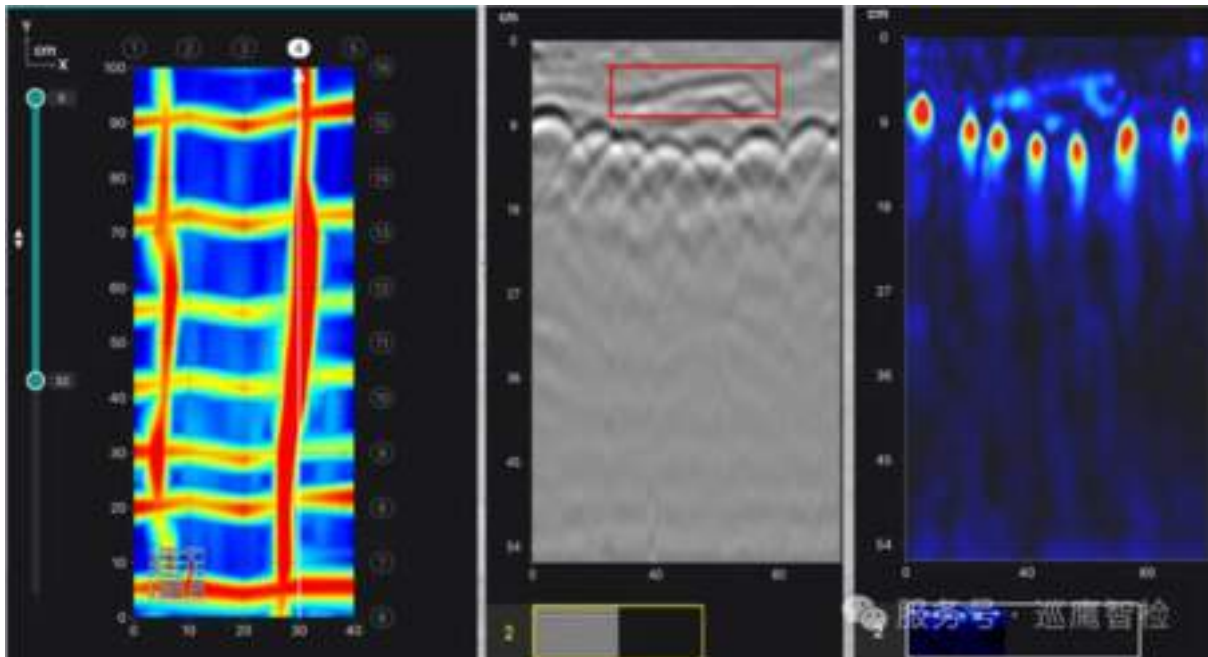
- Des défauts internes du béton ont été détectés dans une zone située au bas du pont, et l'emplacement et la portée ont été clarifiés.

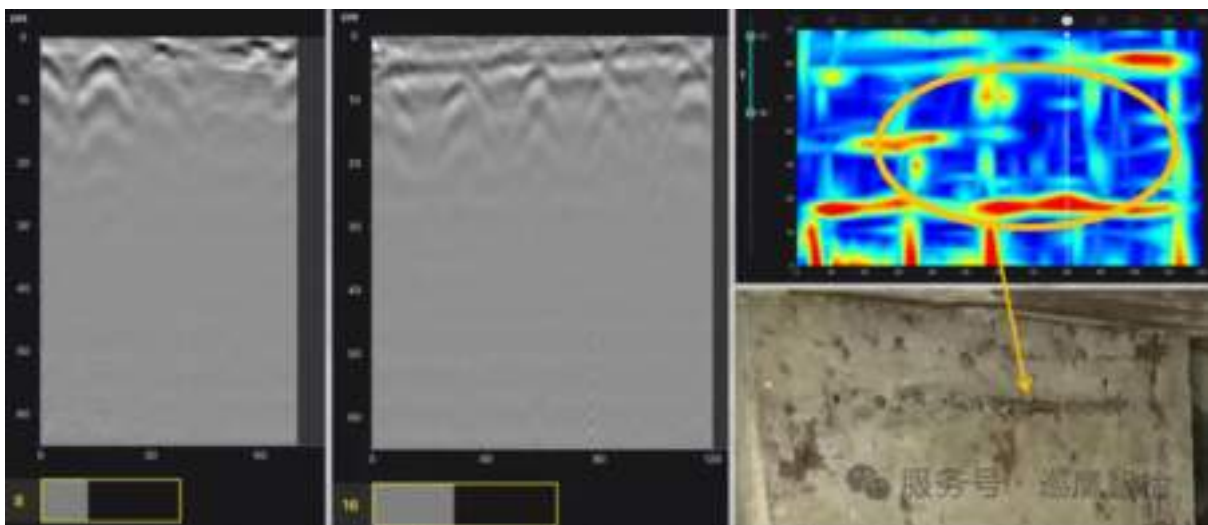
- Selon les caractéristiques de l'amplitude radar, il est déterminé qu'il y a une grave corrosion des barres d'acier dans la position d'un pilier, et le risque structurel est averti à l'avance.
