# Cartographie non destructive du sous-sol et évaluation de l'état d'un grand pont routier

## Évaluation complète du tablier et de l'étanchéité d'un pont à l'aide d'un géoradar multicanal

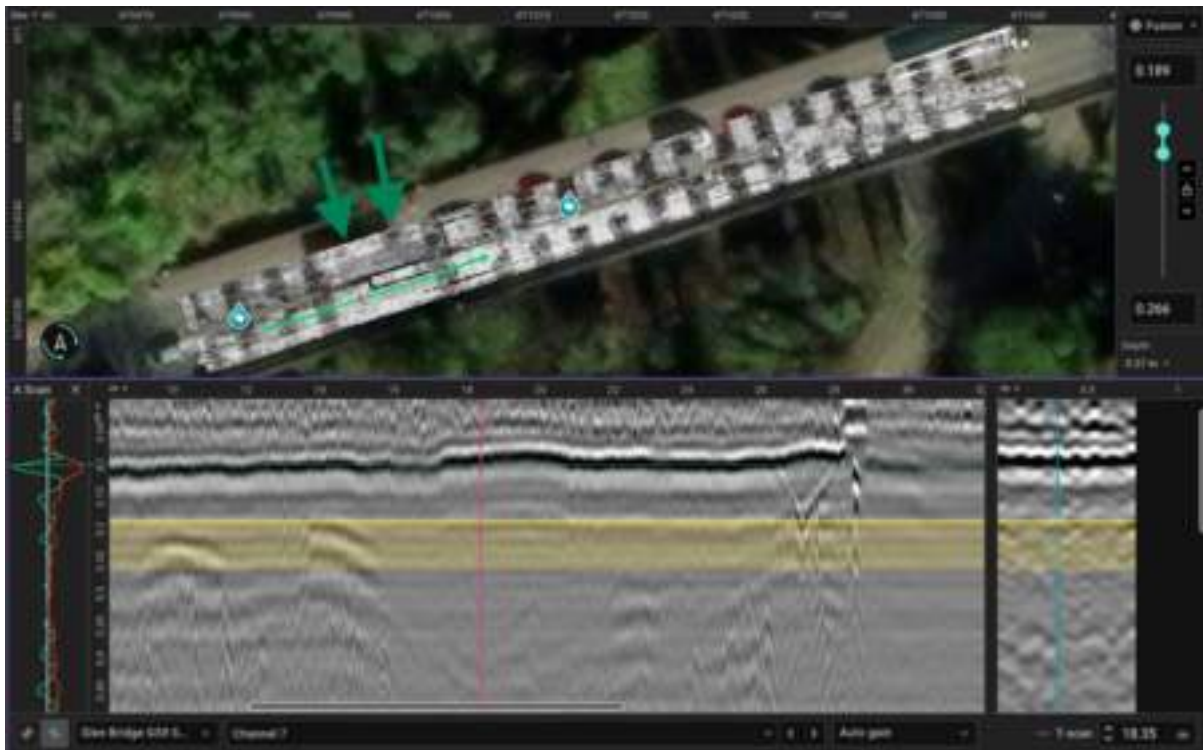
Fig.1 Overview of 1st layer reinforcement

- Première couche (profondeur : 150 mm – 200 mm) : disposée en panneaux rectangulaires espacés de 4 m. Les barres longitudinales se trouvent tout en haut, reposant directement sur les torons de post-tension transversaux situés en dessous. Cela suggère que le panneau d'armature reposait probablement directement sur les gaines des torons de post-tension lors du coulage initial du béton.
- Deuxième couche (profondeur : environ 300 mm) : un treillis d'armature secondaire a été cartographié avec succès.
- Anomalies structurales : identification de zones localisées où le treillis d'armature de la première couche repose à une profondeur nettement plus importante (300 mm–350 mm) au-dessus des câbles de post-tension transversaux.

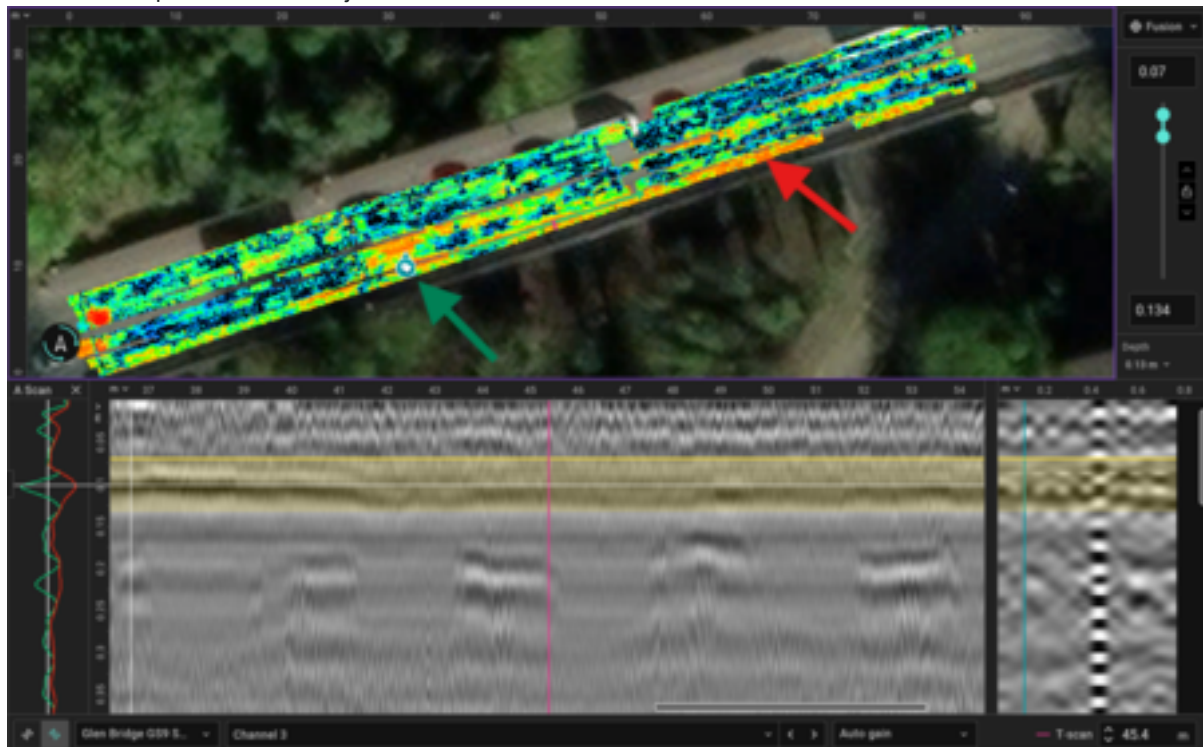
- **Joint de la culée sud-ouest** : une zone importante d'accumulation d'eau a été identifiée. En raison de la pente du pont, le ruissellement est brusquement stoppé au niveau du joint de dilatation, ce qui entraîne une

saturation en eau prolongée. La tranchée d'essai n° 1 a confirmé que cette saturation avait entraîné une mauvaise adhérence de la membrane d'étanchéité.

- **Saturation de la tranchée de réseaux** : des réponses diélectriques de forte amplitude ont mis en évidence une zone saturée traversant la chaussée à mi-portée, coïncidant avec une tranchée transversale de réseaux et de câblage de télécommunications.
- **Zones saines** : la chaussée en direction de l'ouest et les sections est présentaient des réflexions de faible amplitude. La tranchée d'essai n° 3 a permis de confirmer que l'étanchéité était parfaitement intacte dans ces zones et que le béton sous-jacent était sec.

Fig.3 Low amplitude response shown in orange, high amplitude higher dielectric response in red

1. Réparation ciblée de l'étanchéité : procéder à un remplacement localisé de l'étanchéité à l'extrémité sud-ouest du pont, en se concentrant sur la zone à forte saturation jusqu'à la limite la plus à l'est.
2. Remise en état du système de drainage : remédier à l'obstacle au niveau du joint de la culée sud-ouest afin d'éviter toute accumulation d'eau à l'avenir et toute défaillance prématurée de l'adhérence.
3. Analyse localisée du béton et de l'acier : effectuer un suivi localisé non destructif ou une mise à nu localisée pour évaluer la dégradation présumée de l'armature.
