Rilevamento efficiente della corrosione nelle pavimentazioni in calcestruzzo di un parcheggio

Nebest indaga sulla corrosione di un grande parcheggio utilizzando la tecnologia avanzata del potenziale di mezza cella.

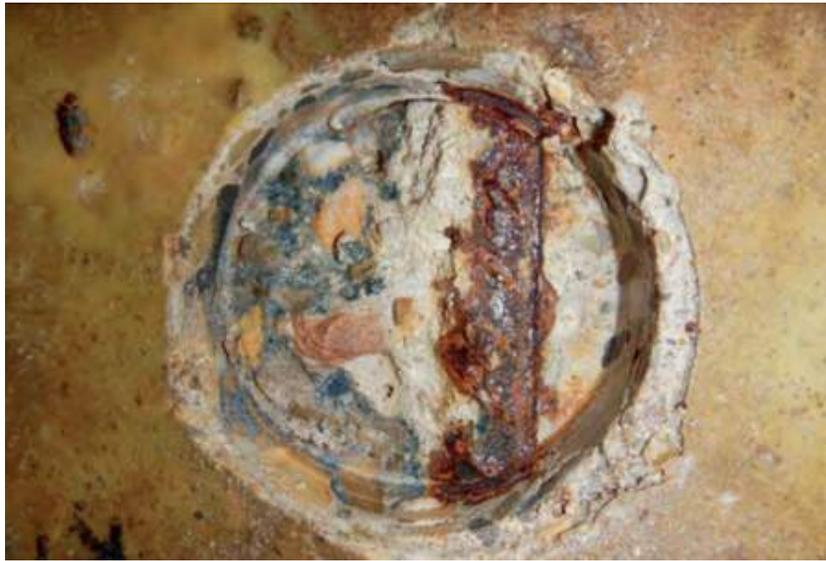
I pavimenti di un parcheggio sotto un ex edificio per uffici nel centro di Rotterdam presentavano alcuni danni locali con calcestruzzo compresso. L'edificio era stato acquistato da un promotore immobiliare, che voleva riconvertirlo in un complesso di appartamenti di alto livello.

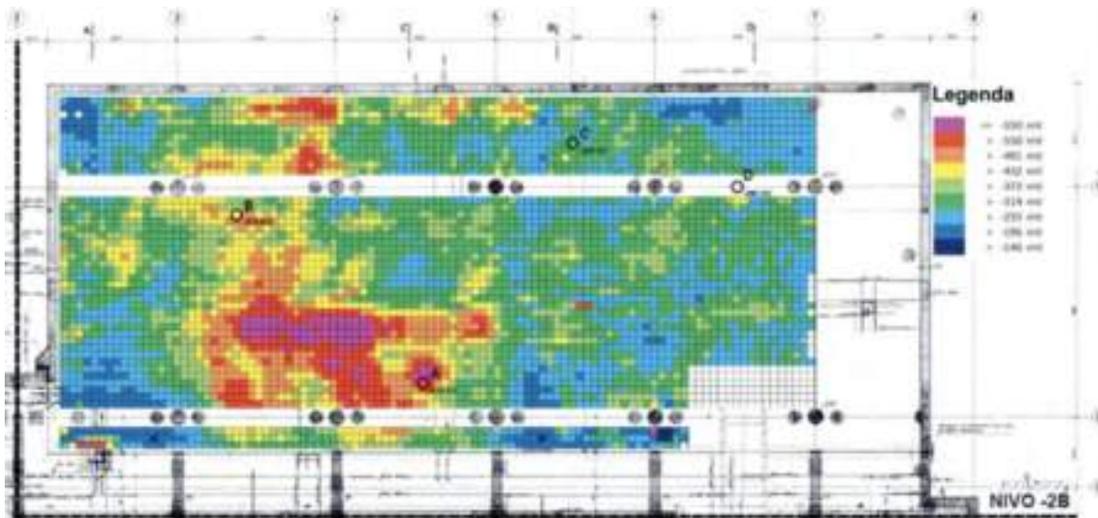
Utilizzando la funzione di registrazione dei dati dell'apparecchiatura, è stata generata una mappa a colori dai risultati delle misurazioni e poi tracciata in un disegno dell'area del pavimento esaminata. In questo modo, è chiaro a colpo d'occhio dove si trovano le zone con attività di corrosione (in questo caso ai valori di misurazione -375 mV, queste sono nel grafico le aree gialle, arancioni, rosse e viola).

In questa situazione, le misure di potenziale hanno chiarito rapidamente l'entità della corrosione delle armature nel pavimento. Si trattava certamente di una corrosione più estesa rispetto ai pochi danni visibili nel pavimento, ma è anche emerso chiaramente che non si trattava di un problema generico. Queste informazioni si sono rivelate importanti per determinare le misure di riparazione e manutenzione più economiche e tecnicamente corrette.
