# Ingegneri della durabilità: Valutazione delle condizioni di un ponte e di un seminterrato di una piscina in fase di invecchiamento

## Ispezione di un ponte e di un seminterrato di una piscina vecchia di 100 anni con NDT

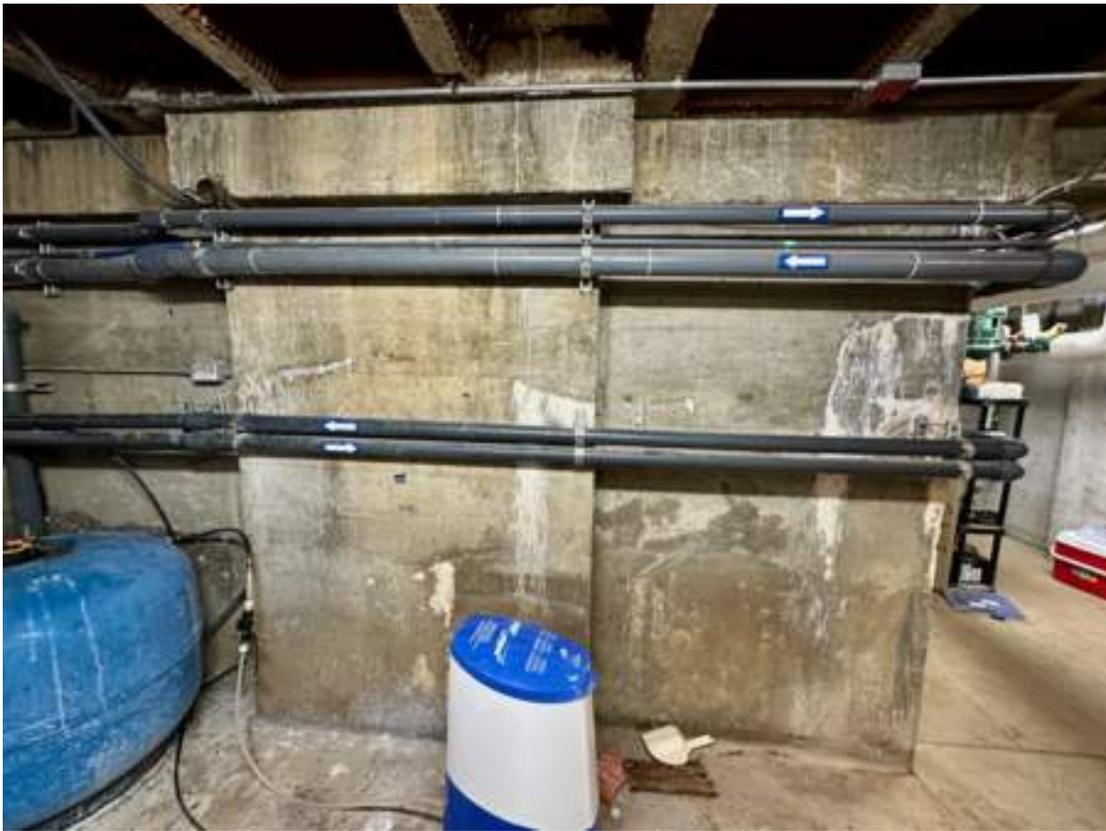
In un edificio comunale del Michigan sono stati riscontrati problemi con l'invecchiamento dell'infrastruttura del piano piscina e del sottofondo circostante. Costruito originariamente nel 1926, il ponte della piscina presentava segni di ampio deterioramento, dovuti principalmente all'intrusione di acqua nel corso degli anni.

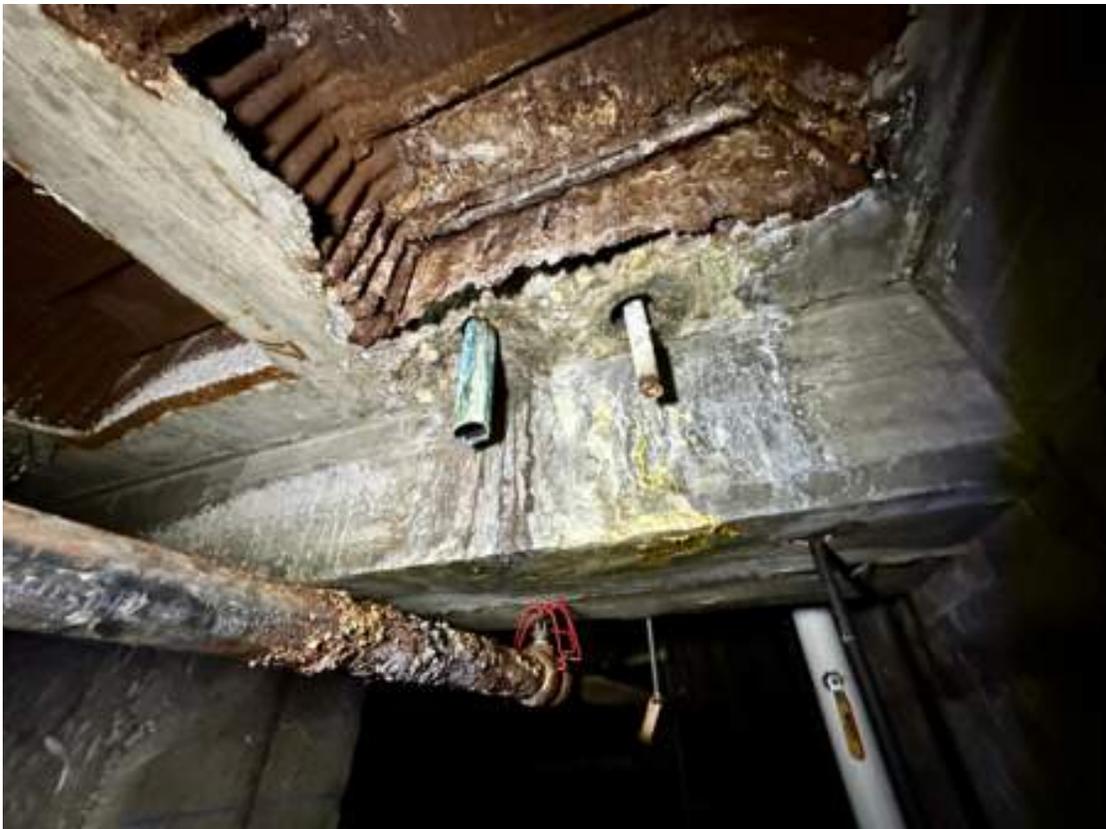
Aree significative del calcestruzzo erano compromesse e l'armatura in acciaio mostrava segni di corrosione. Questo deterioramento poneva rischi per la sicurezza e l'efficienza operativa, rendendo necessaria una valutazione approfondita delle condizioni per determinare le misure correttive appropriate.

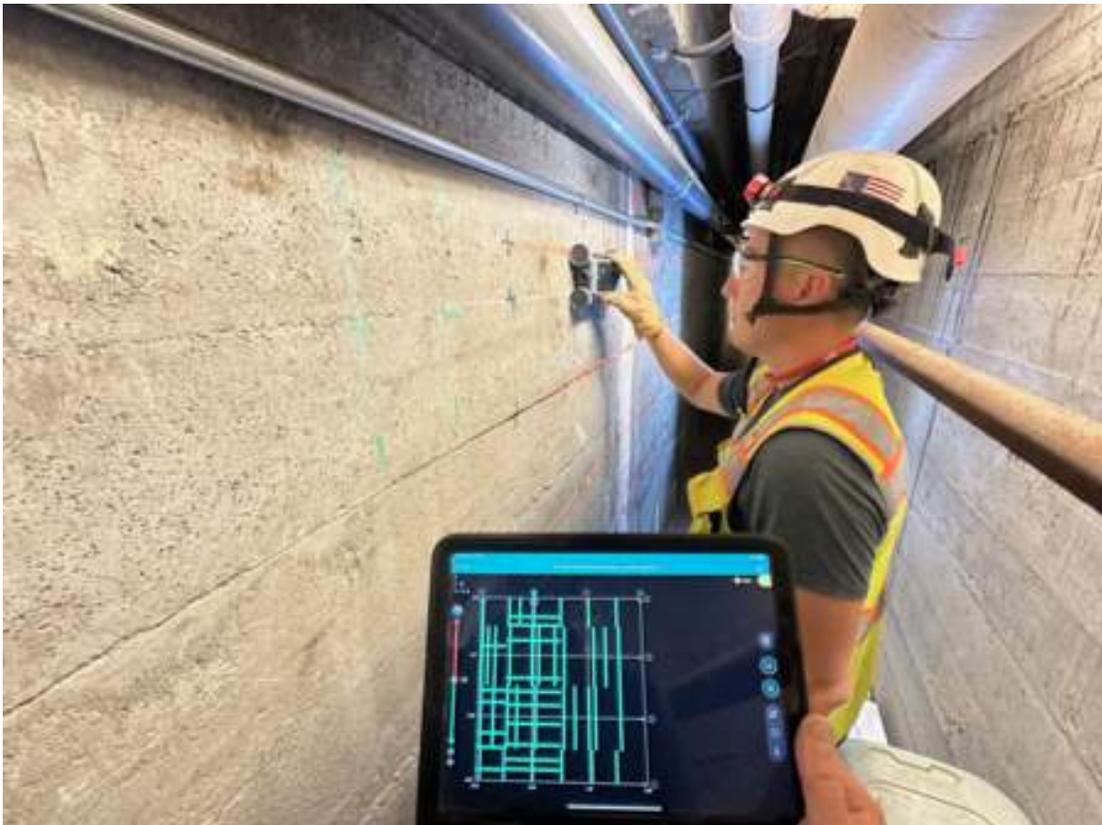
Reinforcement detailing with the Profometer PM8000 Pro cover meter, visualizing the results instantly on the iPad
