Come utilizzare il GPR e gli ultrasuoni per controllare i punti di infiltrazione di nuove gallerie?

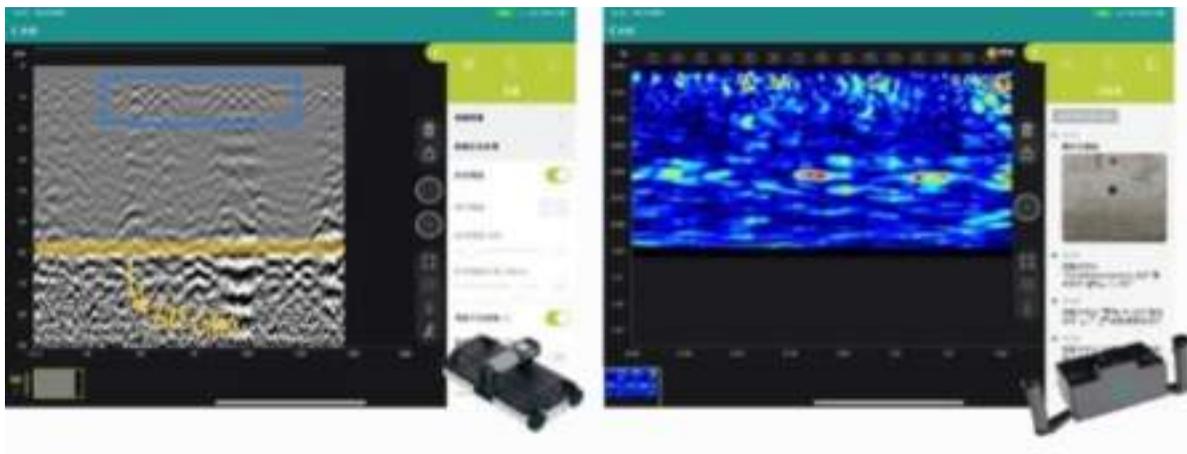
PD8050 Linear Scan Results

Analizzando la vista lineare GP8100 (a sinistra) e la vista lineare PD8050 (a destra), si può notare il segnale di armatura poco profondo e il segnale continuo della piastra di base di supporto iniziale alla profondità di 60 cm, e non c'è un'evidente area ricca di acqua tra l'armatura e la piastra di base. In sintesi, la qualità costruttiva dell'area A può essere giudicata in via preliminare e non vi sono evidenti infiltrazioni d'acqua.

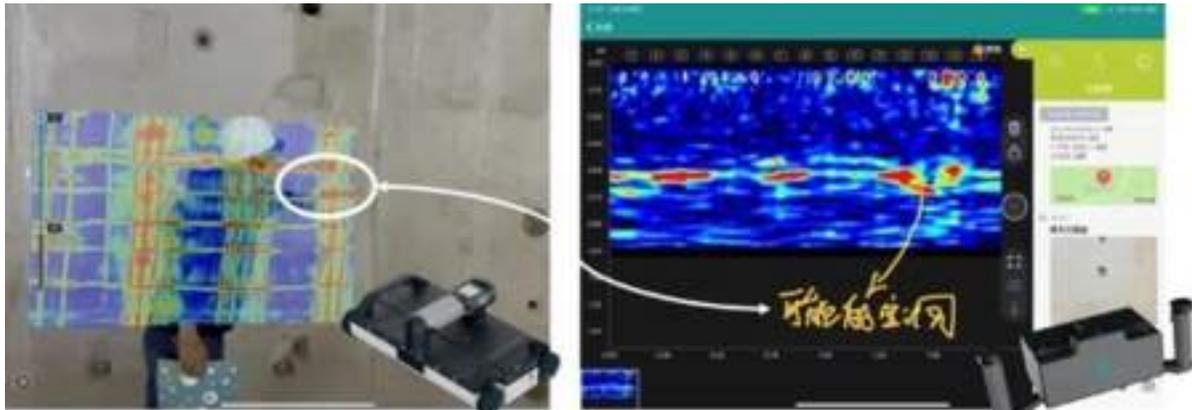
Attraverso l'osservazione della struttura radar AR nella zona B, si rileva anche un evidente segnale di ricchezza d'acqua e la possibilità di infiltrazioni d'acqua tra la barra d'acciaio e la piastra inferiore (indicata nel cerchio rosso a sinistra). Utilizziamo quindi il PD8050 per individuare il motivo dell'infiltrazione d'acqua in questa zona.

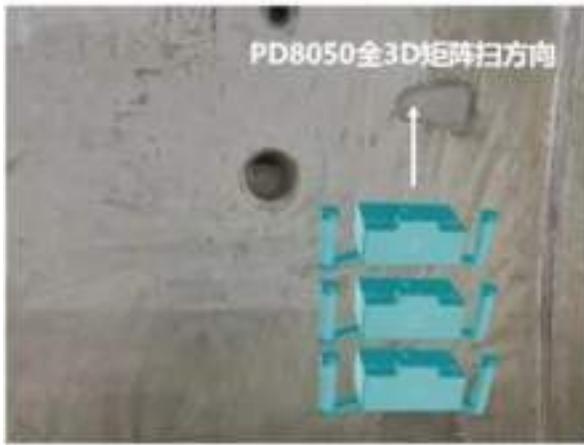
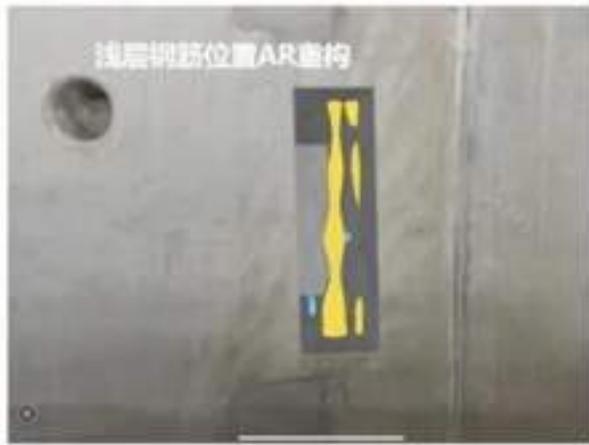
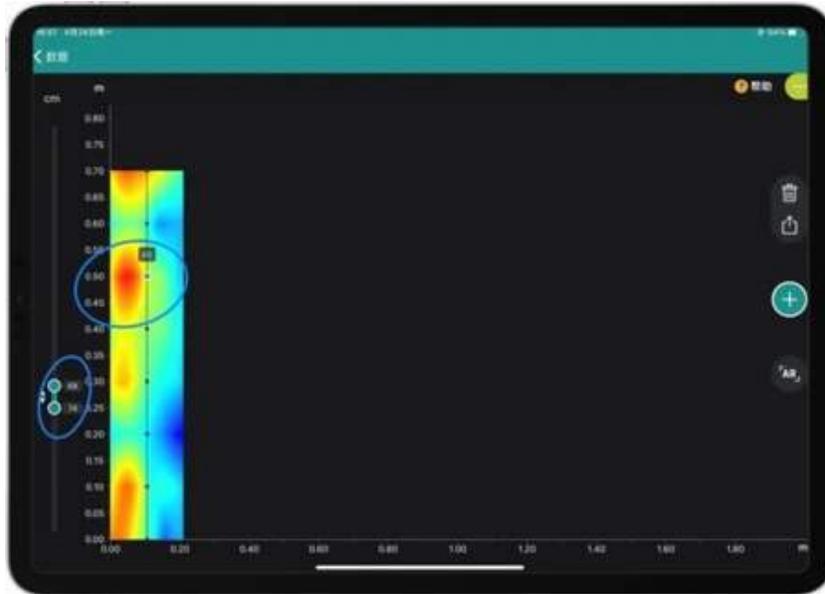
Linear Scan Results for PD8050

In alto (a destra) una vista della scansione lineare del PD8050. A circa 1,4 m in direzione orizzontale, c'è un chiaro segnale di riflessione di cavità dietro il pavimento di supporto iniziale (circa 65-73 cm di profondità), e la sua posizione effettiva corrisponde anche ai risultati della scansione radar precedente (a sinistra), il che determina ulteriormente che potrebbe esserci una cavità qui, con conseguente infiltrazione d'acqua.

In risposta ai risultati di cui sopra, abbiamo continuato a eseguire una scansione matriciale 3D completa dell'area utilizzando il PD8050, e abbiamo riconfermato i risultati della presenza di vuoti alla profondità di 68-74 cm.

The void position behind the base plate, with a depth of about 68-74 cm (shown by the blue circle in the figure)

In base al nostro feedback di prova, il team di costruzione ha salvato e condiviso tutti i dati elettronici con gli oggetti di segnalazione e ha formulato un piano di correzione per l'Area B sul posto.
