# Il controllo non distruttivo di una parete in calcestruzzo proiettato

- [FPrimeC Solutions](#) è stata ingaggiata da un appaltatore di calcestruzzo proiettato per verificare la qualità e l'integrità del calcestruzzo proiettato su o intorno a un giunto freddo formatosi durante la costruzione del calcestruzzo proiettato.
- Per valutare la parete in calcestruzzo proiettato sono stati utilizzati i sistemi [Pundit PD8050](#) e [Proceq GP8100 GPR](#).
- Il team è stato in grado di fornire al cliente una percentuale precisa dell'area interessata dalle anomalie e di quantificare il grado di miglioramento dopo il programma di iniezione.

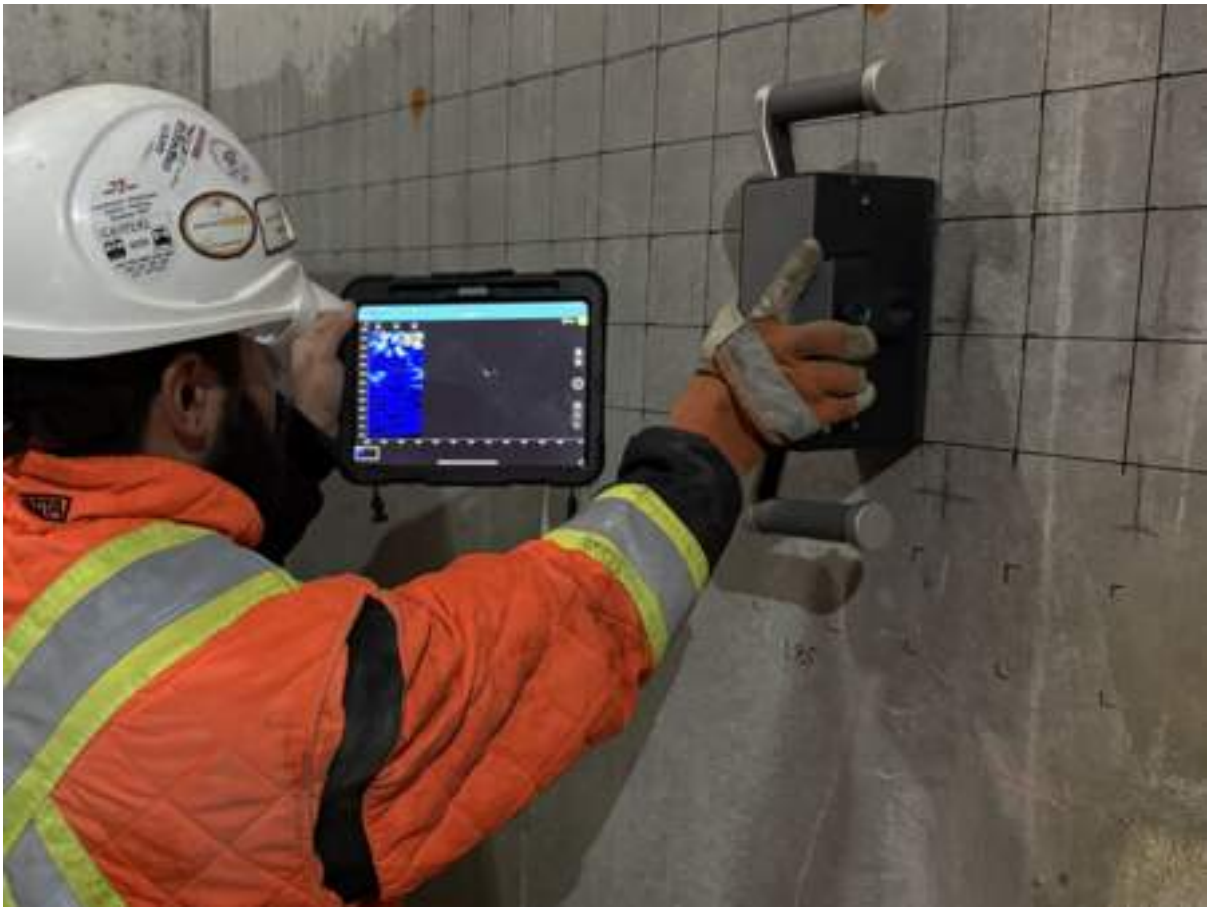
**Tomografia a impulsi ultrasonici (UPE):** FPrimeC ha utilizzato la tecnologia UPE di Proceq come strumento di valutazione principale. La parete è stata mappata utilizzando una fitta griglia di 100 mm x 100 mm. Eseguendo scansioni lineari prima e dopo la riparazione, il team ha potuto visualizzare le riflessioni interne.

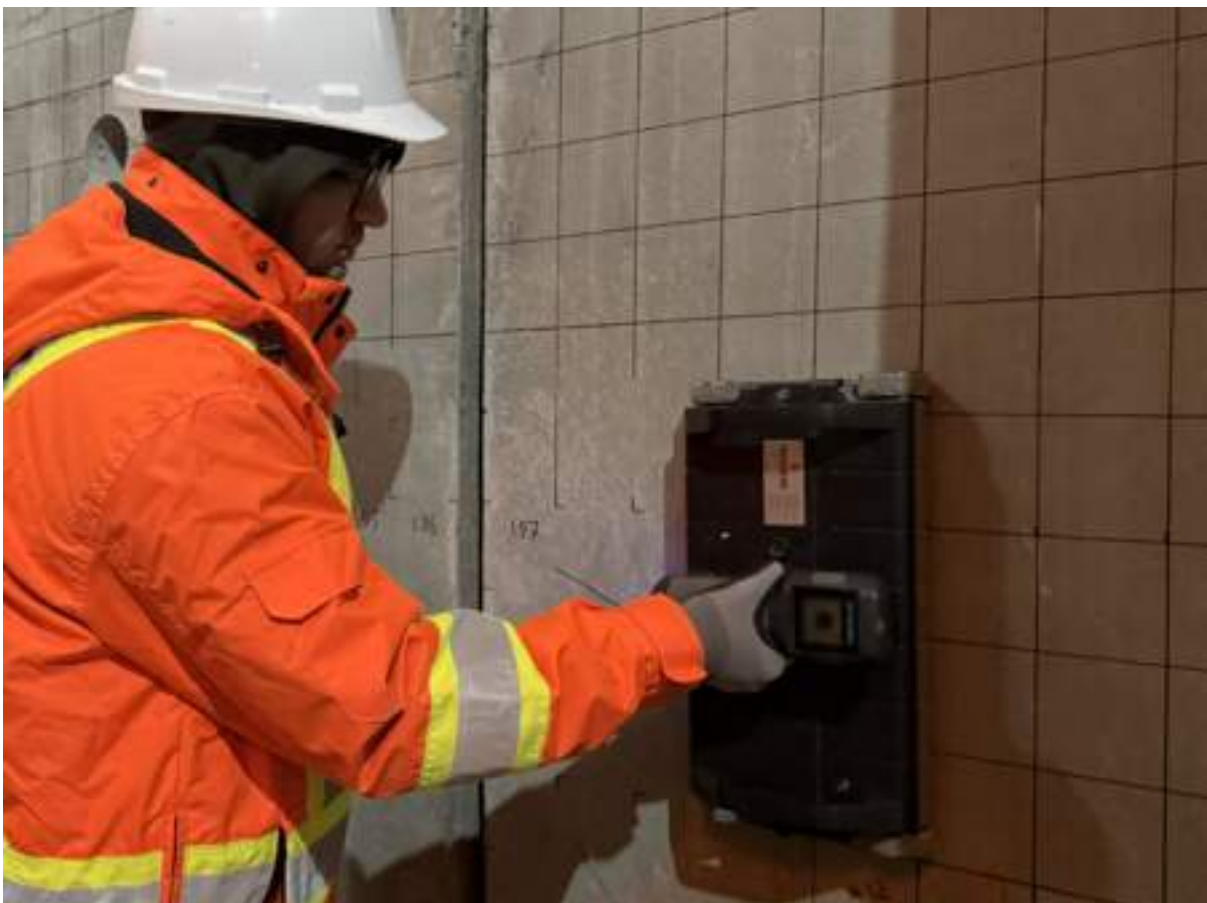
L'obiettivo era quello di monitorare il cambiamento nella risposta acustica: i vuoti e le fessure mostrano riflessioni ad alta intensità, mentre le aree stuccate con successo permettono il passaggio del segnale, indicando una struttura monolitica.

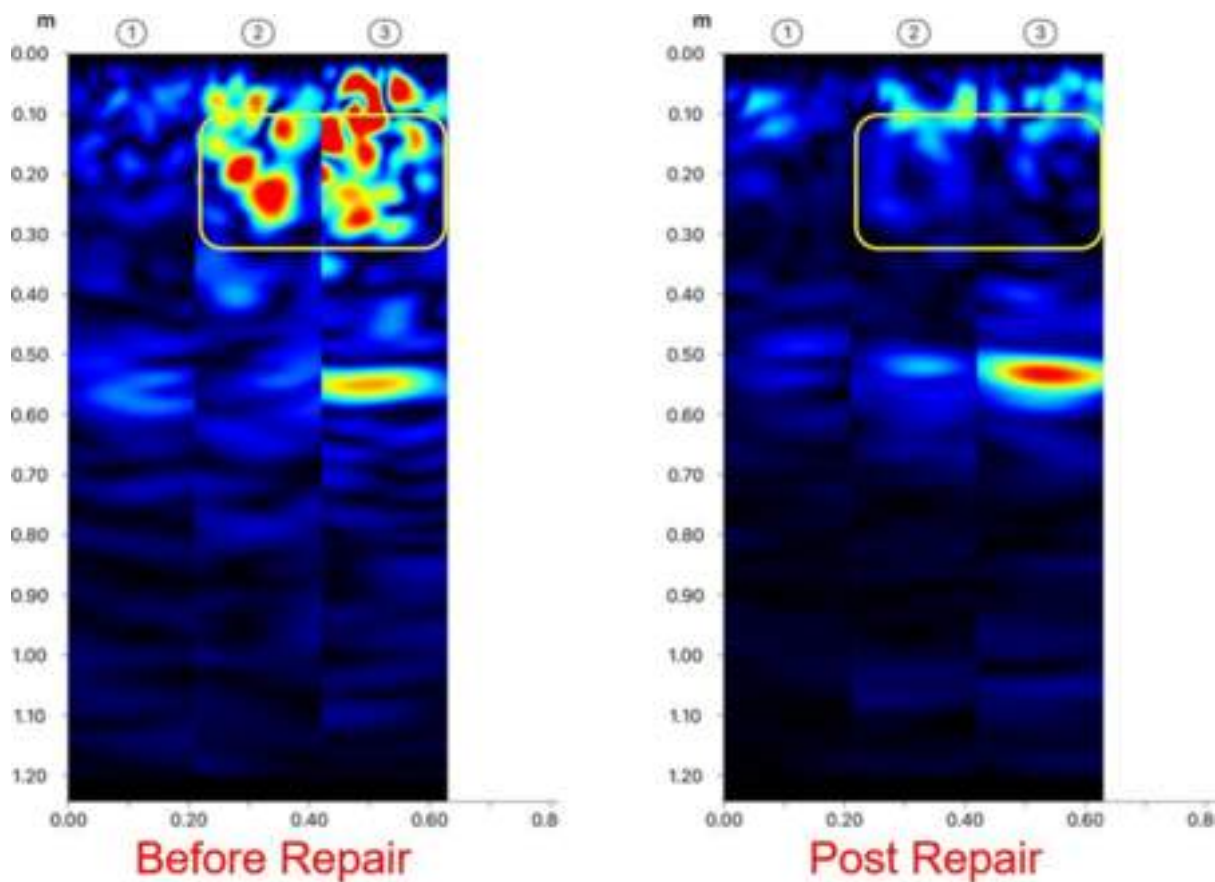
**Prova visiva della riparazione:** Le scansioni UPE B post-riparazione hanno mostrato una significativa riduzione dell'intensità di riflessione delle anomalie precedentemente identificate. Ciò ha fornito la prova visiva e matematica che la boiacca aveva riempito efficacemente i vuoti e le fessure.

**Miglioramento quantificabile:** FPrimeC è stata in grado di fornire al cliente una percentuale precisa dell'area interessata dalle anomalie e di quantificare il grado di miglioramento dopo il programma di iniezione.
