# Mappatura non distruttiva del sottosuolo e valutazione dello stato di un grande ponte autostradale

## Valutazione completa del ponte e dell'impermeabilizzazione con GPR multicanale

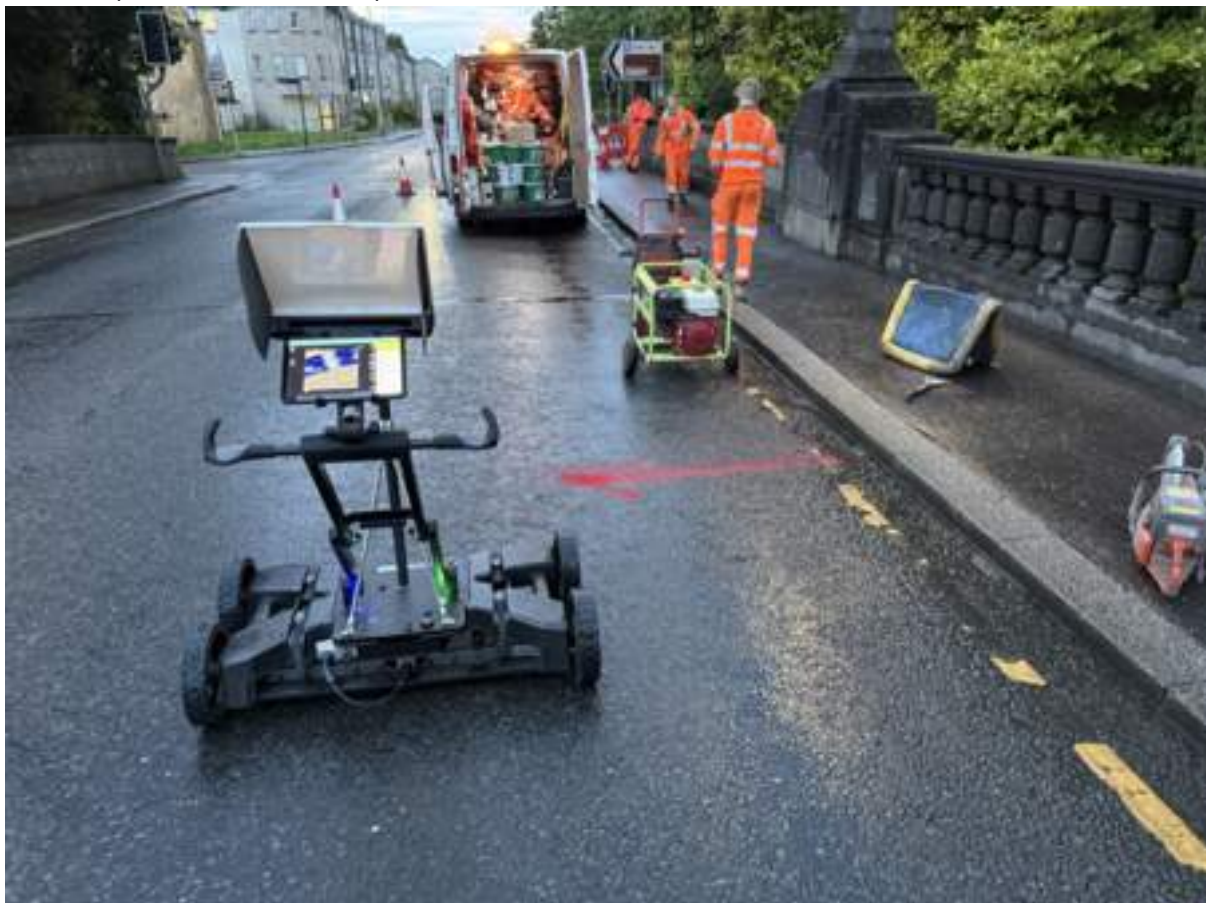
- La trincea di prova 1 è stata posizionata in una zona ad alta ampiezza per verificare il sospetto cedimento dell'impermeabilizzazione.
- La trincea di prova 3 è stata collocata in una zona a bassa ampiezza (arancione) per confermare l'integrità dell'impermeabilizzazione e la presenza di calcestruzzo asciutto.

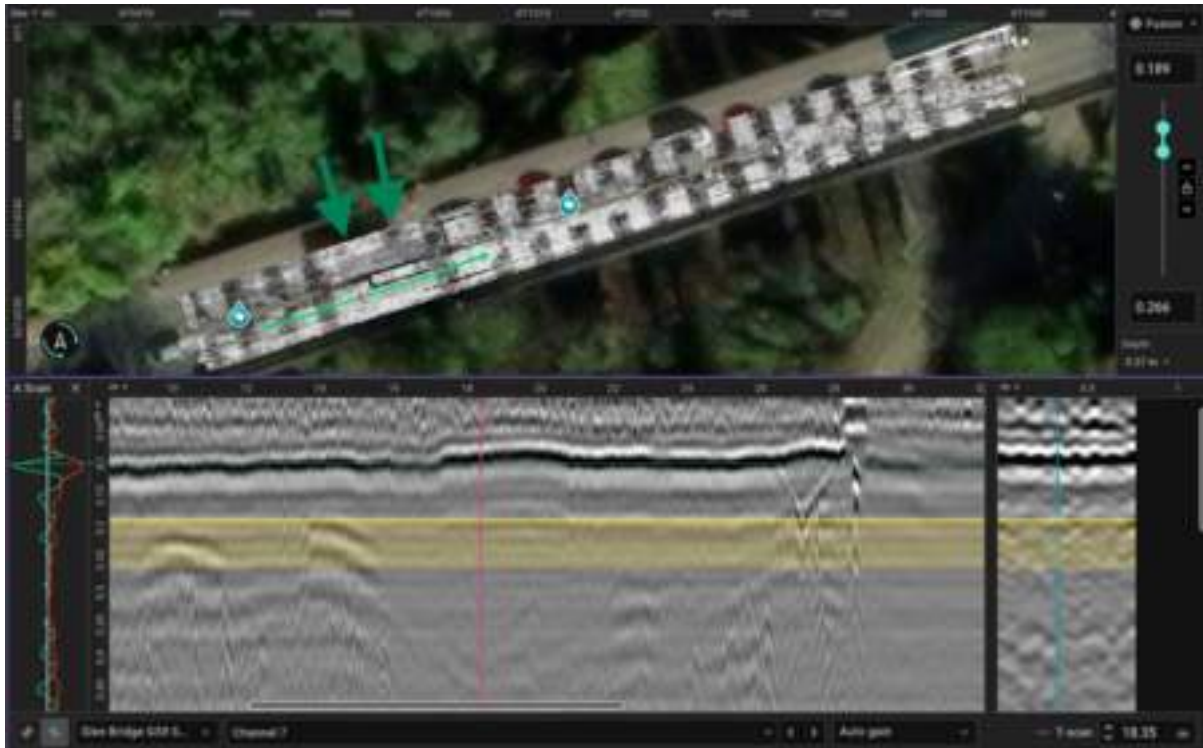
Fig.1 Overview of 1st layer reinforcement

- Primo strato (profondità: 150 mm–200 mm): disposto in pannelli rettangolari con interasse di 4 m. Le barre longitudinali si trovano nella parte superiore, appoggiate direttamente sui trefoli di post-tensionamento trasversali sottostanti. Ciò suggerisce che il pannello di armatura fosse probabilmente appoggiato direttamente sui canali dei tendini di post-tensionamento durante il getto originale del calcestruzzo.
- Secondo strato (Profondità: ~300 mm): è stato mappato con successo un secondo reticolo di armatura.
- Anomalie strutturali: sono state individuate aree localizzate in cui la rete d'acciaio del primo strato si trova a una profondità significativamente maggiore (300 mm–350 mm) rispetto ai tendini trasversali.

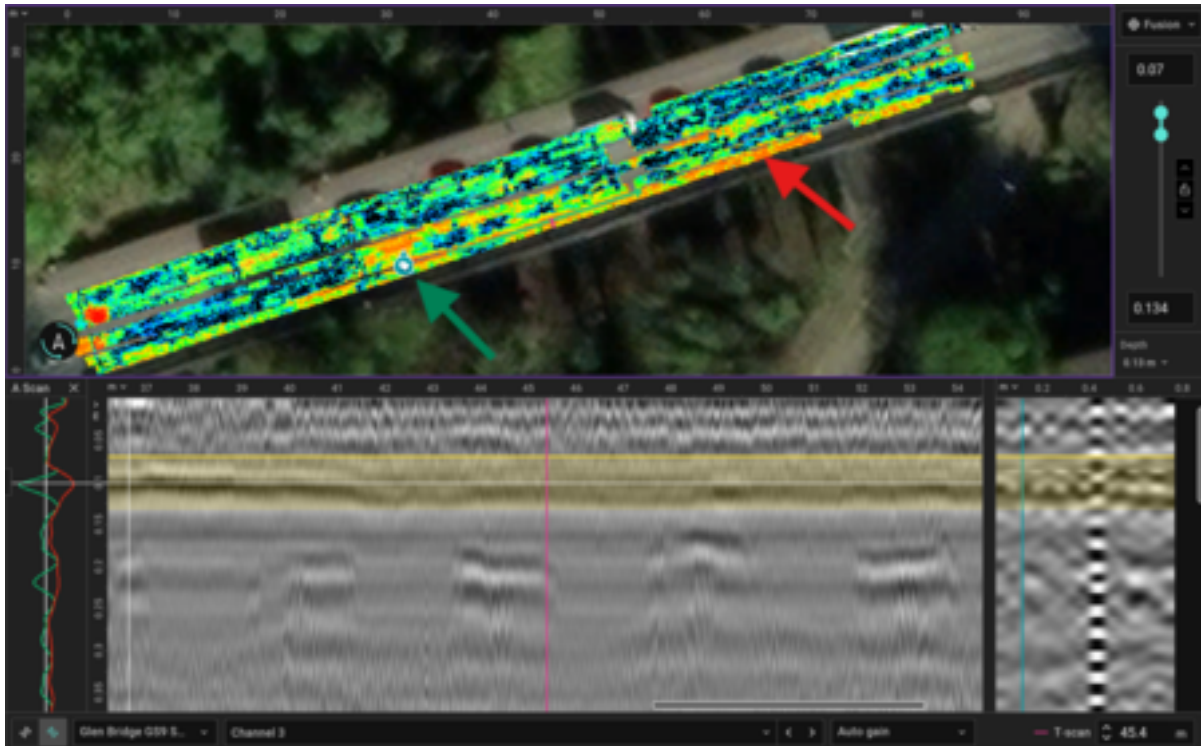
- **Giunto della spalla sud-ovest:** è stata individuata un'area significativa di accumulo d'acqua. A causa della pendenza del ponte, il deflusso viene bruscamente interrotto in corrispondenza del giunto di dilatazione, causando una saturazione idrica prolungata. La trincea di prova n. 1 ha confermato che tale saturazione ha compromesso l'adesione della membrana impermeabilizzante.

- **Saturazione della trincea dei servizi:** risposte dielettriche ad **alta ampiezza** hanno evidenziato una zona satura che attraversa la carreggiata a metà della campata, in coincidenza con una trincea trasversale per i servizi e il cablaggio delle comunicazioni.
- **Zone in buono stato:** la carreggiata in direzione ovest e le sezioni orientali hanno mostrato riflessi di bassa ampiezza. Lo scavo di prova n. 3 ha confermato che in queste aree l'impermeabilizzazione è completamente intatta e il calcestruzzo sottostante è asciutto.

Fig.3 Low amplitude response shown in orange, high amplitude higher dielectric response in red

1. Riparazione mirata dell'impermeabilizzazione: eseguire la sostituzione localizzata dell'impermeabilizzazione all'estremità sud-occidentale del ponte, concentrandosi sulla zona ad alta saturazione fino al confine più a est.
2. Risanamento del sistema di drenaggio: intervenire sul punto di interruzione del percorso di drenaggio in corrispondenza del giunto della spalla sud-occidentale per prevenire futuri ristagni d'acqua e il cedimento prematuro dell'adesione.
3. Indagine localizzata su calcestruzzo/acciaio: eseguire un controllo localizzato non distruttivo o un'asportazione localizzata per valutare il sospetto degrado dell'armatura.

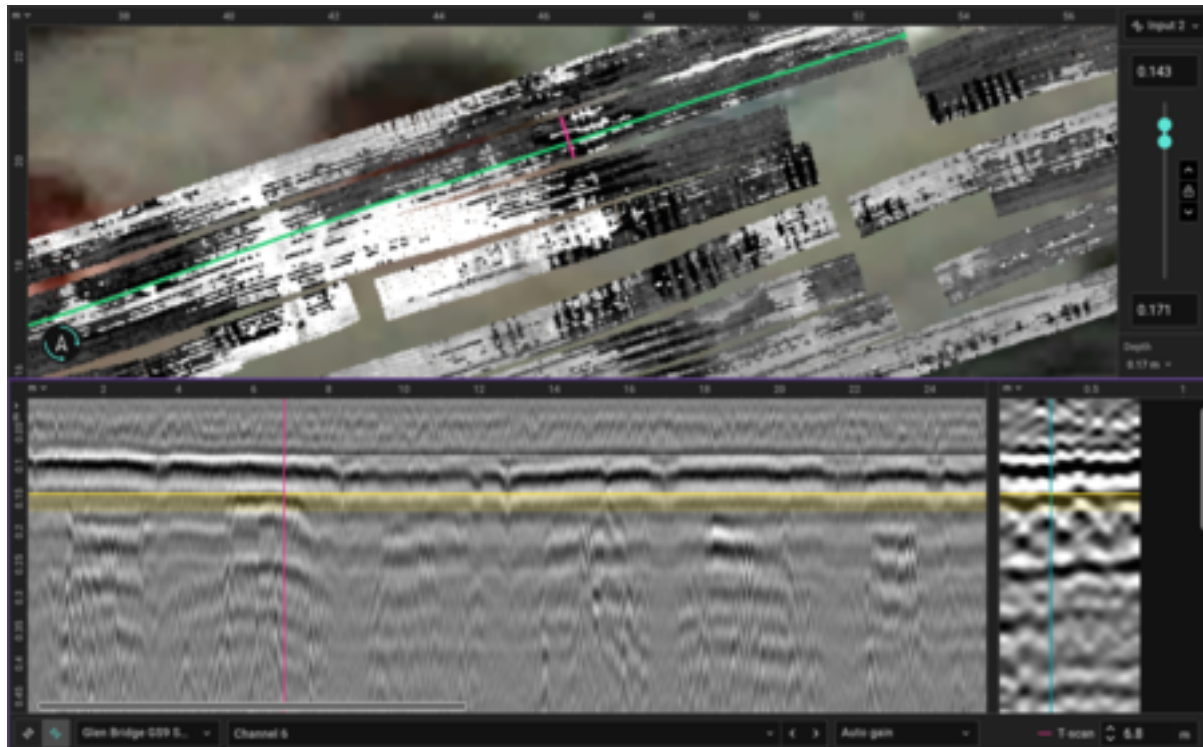
Fig.5 steel detail in centre of bridge

- I profili GPR hanno mostrato un improvviso indebolimento o scomparsa del segnale nell'angolo della rete di armatura. Ciò indica o una saturazione localizzata del calcestruzzo che schermava il segnale radar, oppure un deterioramento dell'acciaio in fase iniziale.
