Investigação e ensaio em tempo crítico de uma viga de betão pré-fabricada utilizando a velocidade de pulso ultra-sónica (UPV)

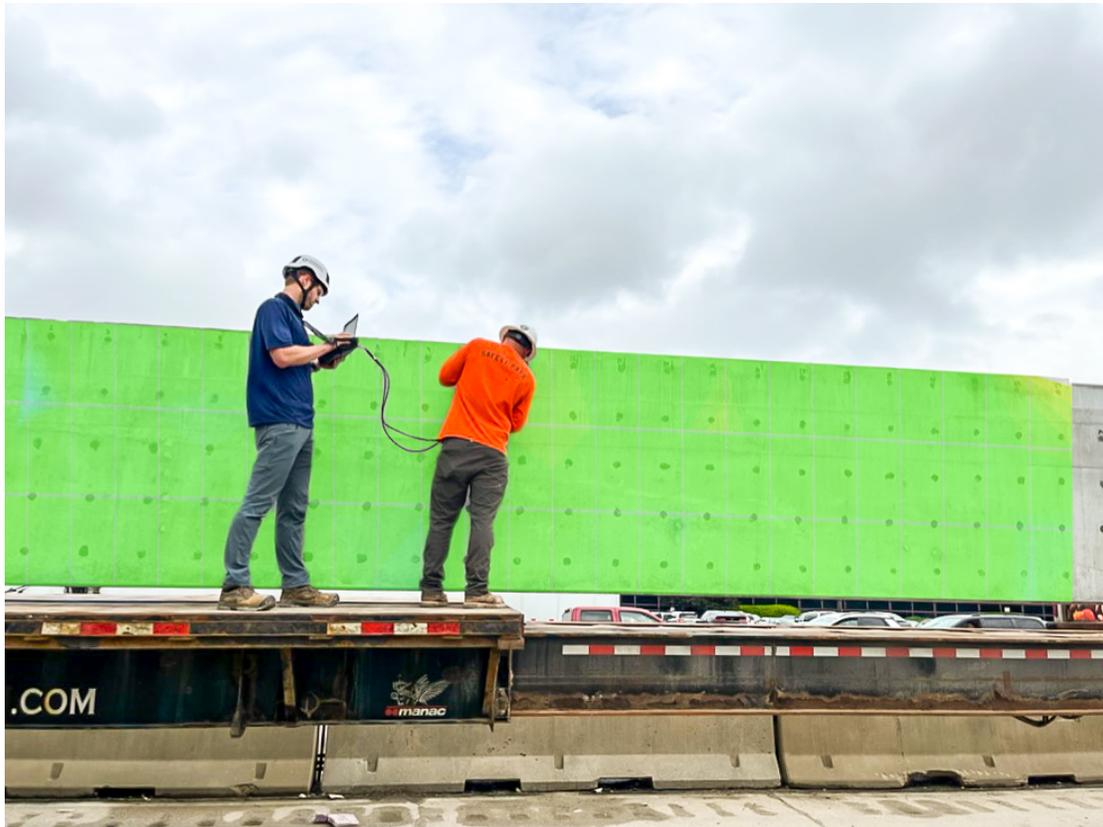
Como área de teste de controlo, a Durability Engineers' realizou UPV numa grelha de transmissão directa de 12 pés por 2 pés através da largura da viga (1,5 pés). As leituras de velocidade variaram entre 14,865 ft/s e 16,145 ft/s, com uma média de 15,730 ft/s. Este ensaio directo de UPV foi realizado para determinar a velocidade de base do betão e para calibrar as medições para o ensaio indirecto de UPV.

Os resultados são apresentados sobrepostos a uma fotografia da viga. Note-se que a linha azul tracejada mostra a localização da presumível junta fria e os pequenos círculos brancos são as posições de medição.

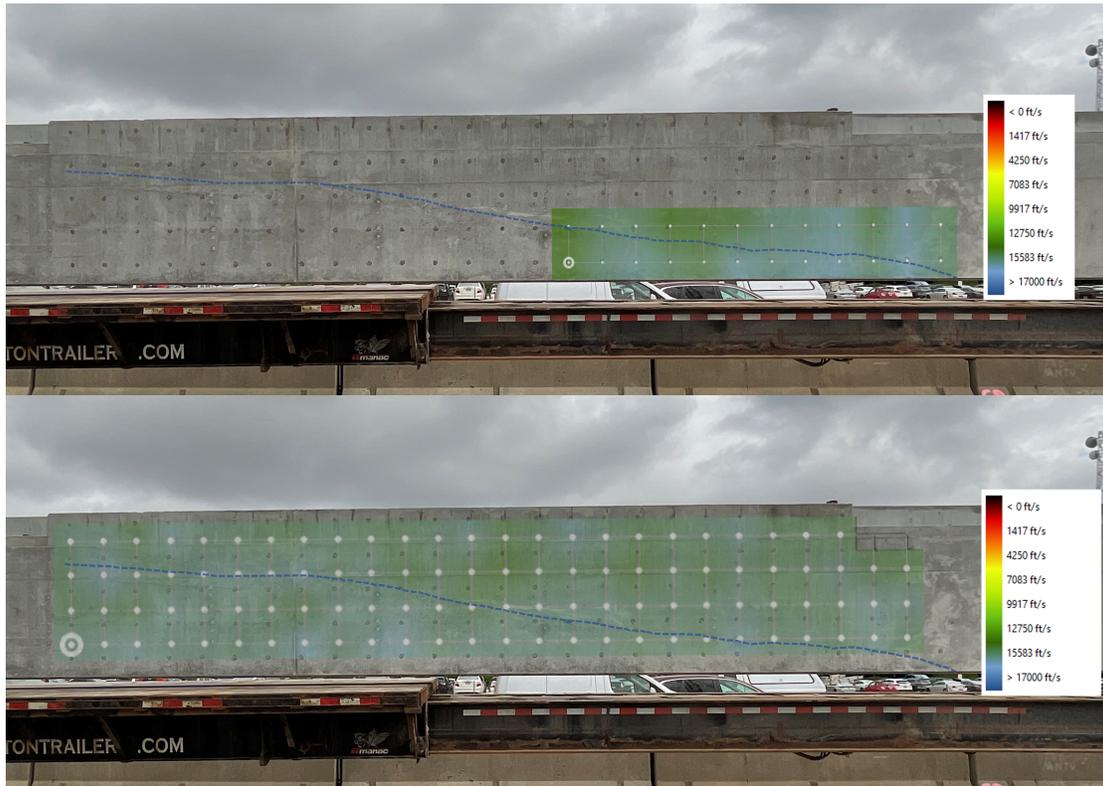
Para avaliar a presença de uma potencial descontinuidade, a UPV foi efectuada numa grelha de 26 pés por 5 pés na face sul da viga, com um espaçamento entre transdutores de 1 pé. As leituras de velocidade indirecta variaram entre 14,390 ft/s e 16,555 ft/s com uma média de 15,440 ft/s (os resultados são apresentados sobrepostos a uma fotografia da viga). Foi também efectuada uma grelha de transmissão indirecta de 12 pés por 3 pés na face norte da viga, com um espaçamento entre transdutores de 1 pé. Estas leituras de velocidade indirecta variaram entre 14,205 pés/s e 16,420 pés/s com uma média de 15,480 pés/s.

Os resultados mostram claramente que as velocidades são semelhantes em toda a grelha de medição e não indicam discrepâncias ou áreas de fraqueza. Por conseguinte, as medições UPV indicaram que a viga foi colocada monoliticamente e não sugeriram a presença de uma junta fria ou descontinuidade.
