# Identificação de potenciais danos nas condutas de PT na ponte Theodore Roosevelt, Florida

Explorar os métodos de ensaio não destrutivos utilizados para localizar e inspecionar condutas de pós-tensão e tendões em pontes

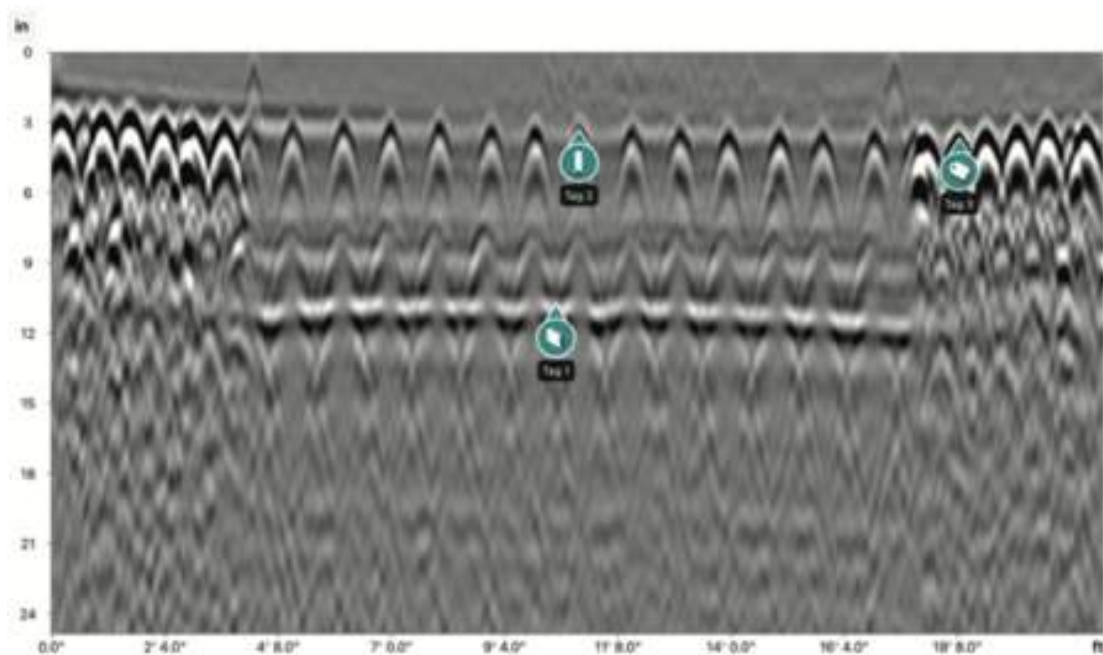
Figure 4: GPR scan across box girder width.

Os dados GPR, como os apresentados na Figura 4, foram recolhidos em cada local de varrimento para localizar cada tendão. Os seis tendões de cada lado da ponte são claramente visíveis. Além disso, a grelha de vergalhões e a parede traseira de betão são mostradas e marcadas. A parede de fundo de betão só é visível entre a grelha de vergalhões porque a onda não consegue contornar os tendões PT para uma reflexão adequada. Utilizando os lasers na parte lateral do aparelho, as localizações dos tendões foram marcadas na superfície do betão com giz vermelho.

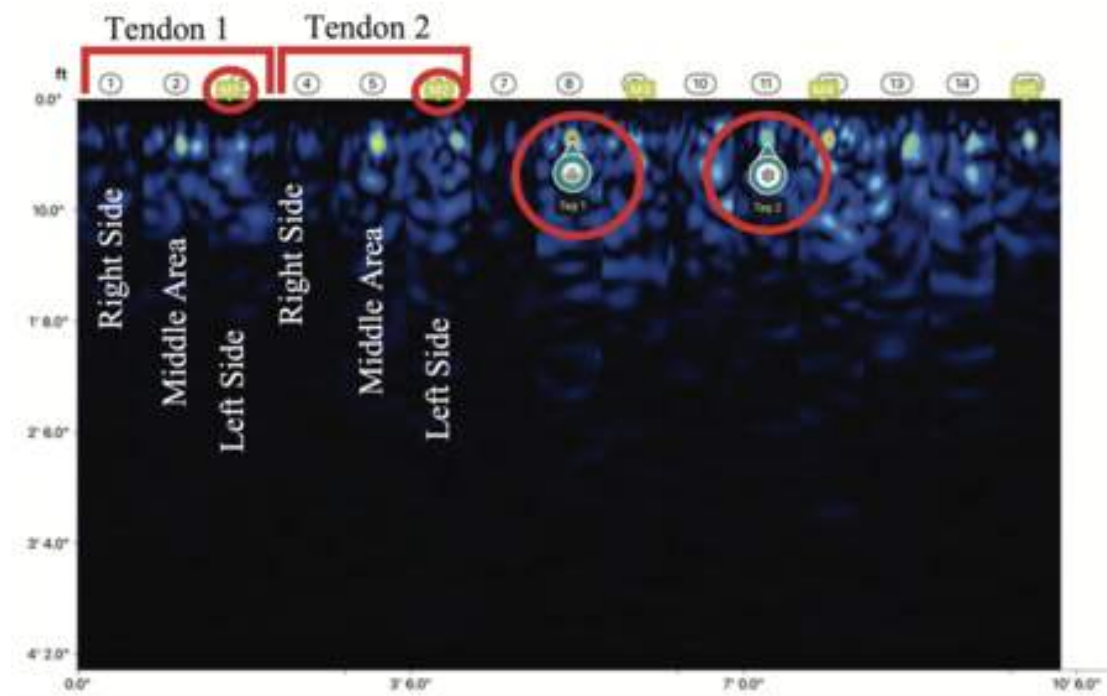
Figure 6

A Figura 6 é um bom exemplo, uma vez que foram tiradas 3 fotografias por tendão, tendo sido possível digitalizar 5 tendões. Esta secção também tinha secções de tendão bem betumadas e mal betumadas, cada uma delas identificada com etiquetas adequadas. As áreas a vermelho indicam uma reflexão forte, normalmente um indicador de ar. As áreas a amarelo ou verde indicam uma reflexão mais fraca, provavelmente o metal e a argamassa no tendão ou, potencialmente, uma pequena alveolação. O azul indica betão sólido ou um material tão próximo do betão em termos de densidade que o dispositivo não o regista.

Existem muitas outras secções que se assemelham a este exemplo, apresentando reflexões de baixa amplitude para indicar a localização do tendão e confirmar as condições de betumação adequadas. Havia secções em cada viga que apresentavam sinais significativos de desgaste. A Figura 6 mostra uma área de delaminação à volta do tendão 3 e uma betumação incorrecta no tendão 5. A delaminação pode ser uma reflexão de menor amplitude, dependendo da largura da fenda, mas é fácil de identificar a partir da linha reta de reflexões. Neste caso, esta delaminação está por baixo de um remendo.

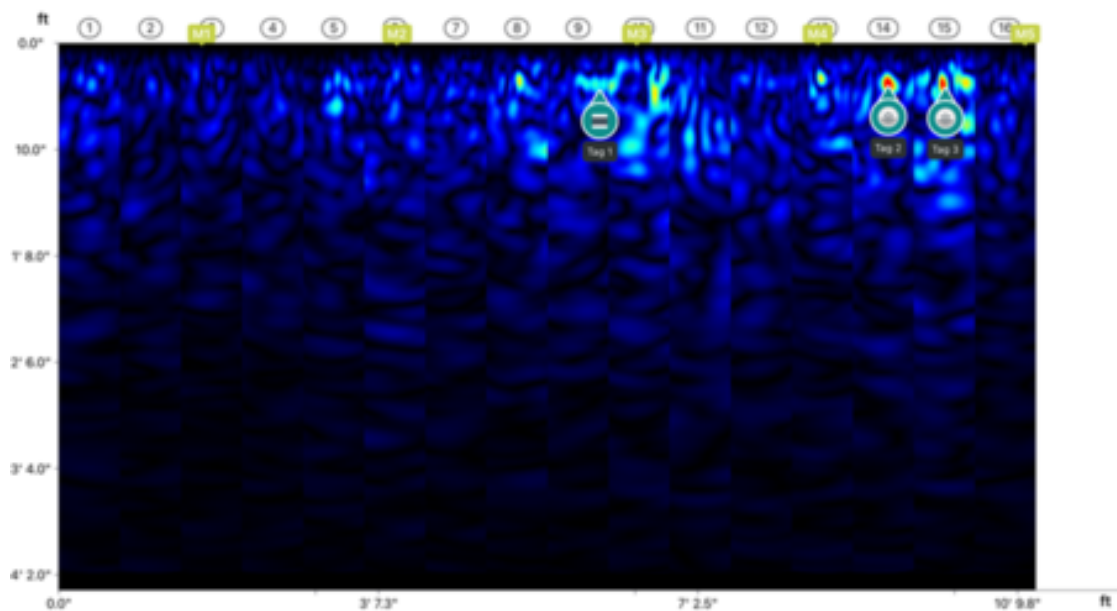
Figure 7: UPE scan

A Figura 7 mostra um forte reflexo na terceira conduta PT, mas só foi localizado numa imagem. O resto dos exames dos tendões tiveram reflexões de menor amplitude em comparação, indicando apenas um pequeno problema de betumação nesse local centralizado. Os outros tendões desta secção foram considerados aceitáveis devido às baixas reflexões.

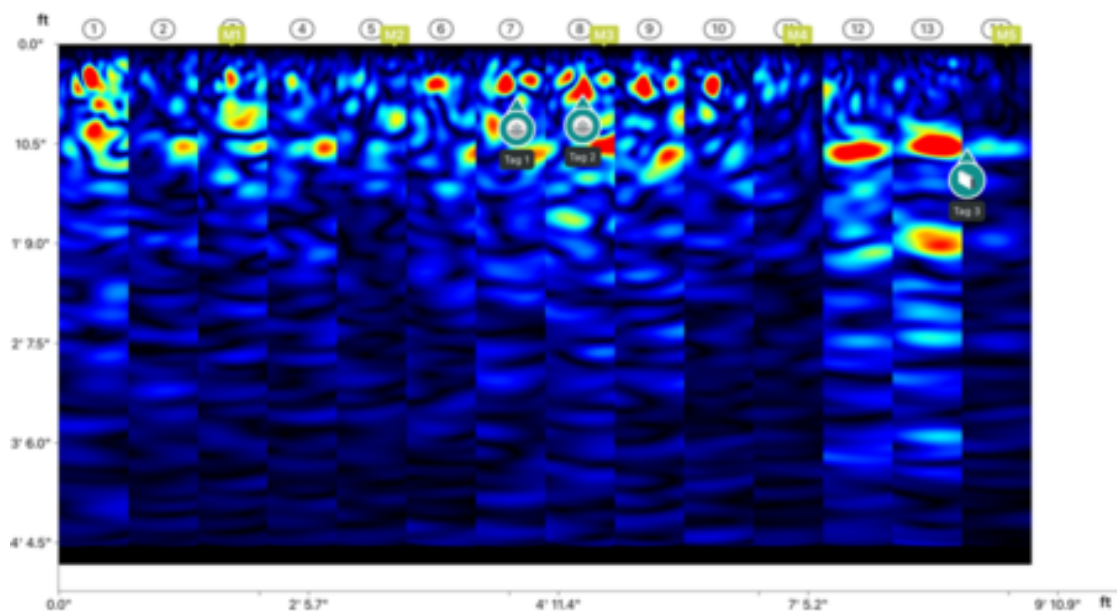
Figure 8: UPE scan

A Figura 8 mostra reflexões significativas com potenciais vazios que ocorrem à volta dos tendões, bem como na calda de cimento. Independentemente disso, estas fortes reflexões indicam uma grande presença de vazios de ar nesta área da estrutura.

Foram realizados ensaios destrutivos em locais que indicavam um elevado grau de vazios nos tendões pela UPE. O relatório oficial ainda não foi divulgado, mas os relatórios iniciais indicam que a presença de vazios foi confirmada em cada local.
