# Cartografia não destrutiva do subsolo e avaliação do estado de uma grande ponte rodoviária

## Avaliação abrangente do tabuleiro da ponte e da impermeabilização com GPR multicanal

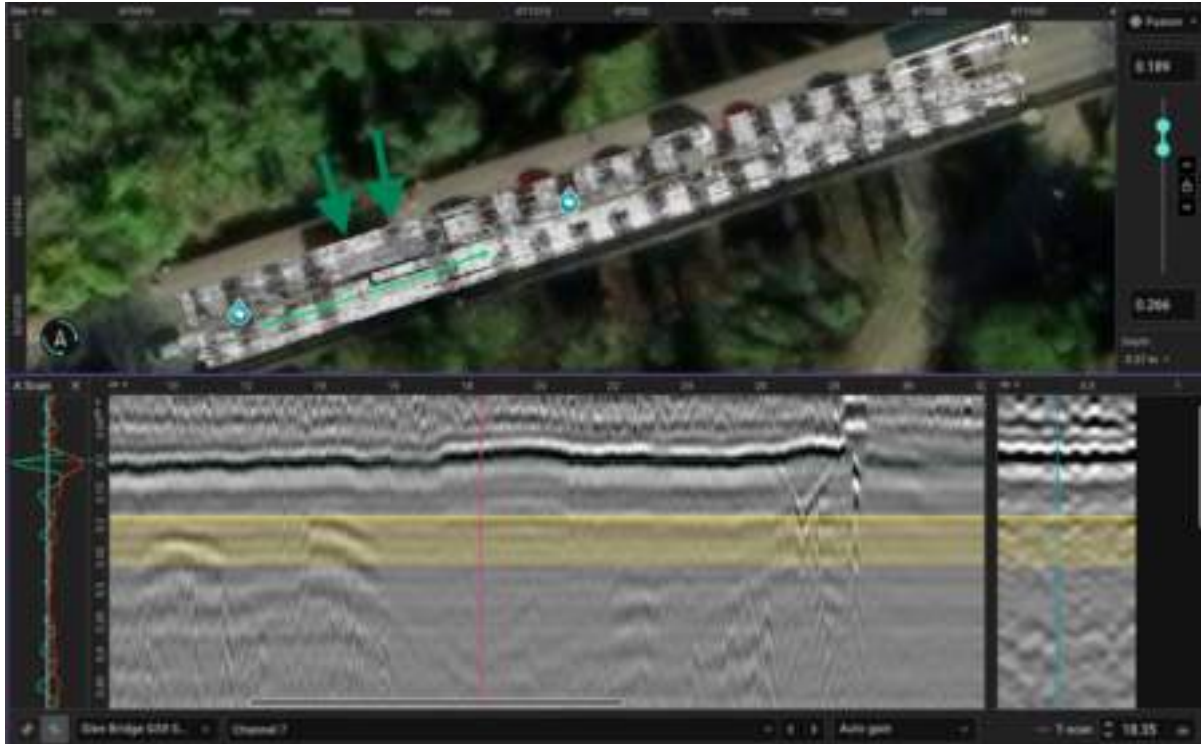
Fig.1 Overview of 1st layer reinforcement

- Primeira camada (profundidade: 150 mm–200 mm): disposta em painéis retangulares com espaçamento de 4 m entre os centros. As barras longitudinais situam-se na camada superior, assentando diretamente sobre os cabos de pós-tensão transversais subjacentes. Isto sugere que o painel de armadura provavelmente assentava diretamente sobre os canais dos cabos de pós-tensão durante o betão original.
- Segunda Camada (Profundidade: ~300 mm): Foi mapeada com sucesso uma malha de armadura secundária.
- Anomalias estruturais: Foram identificadas áreas localizadas onde a malha de aço da primeira camada se encontra significativamente mais profunda (300 mm–350 mm) sobre os tendões transversais.

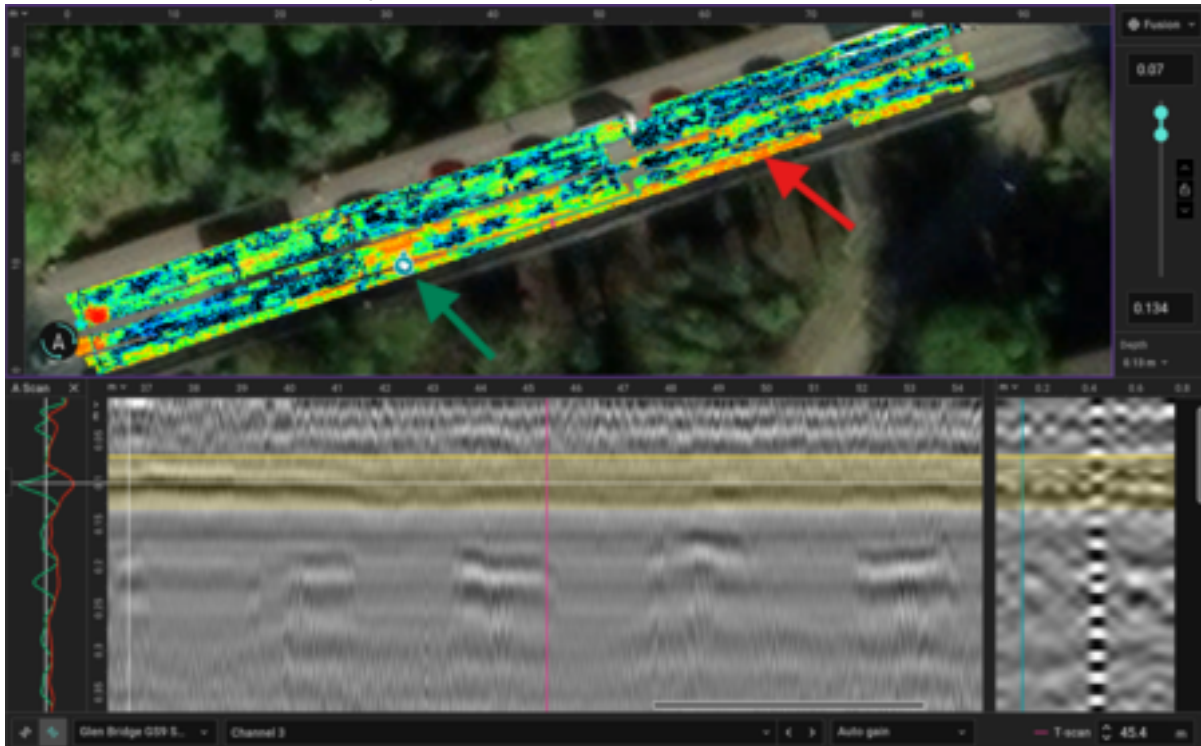
- **Junta do pilar sudoeste:** Foi identificada uma zona significativa de acumulação de água. Devido à inclinação da ponte, o escoamento é abruptamente interrompido na junta de dilatação, o que leva a uma saturação prolongada da água. A vala de ensaio 1 confirmou que esta saturação resultou numa membrana de impermeabilização mal aderida.

- **Saturação da vala de serviços públicos:** Respostas dielétricas de **alta amplitude** destacaram uma zona saturada que atravessa a faixa de rodagem a meio do vão, coincidindo com uma vala transversal de serviços públicos/cablagem de comunicações.
- **Zonas em bom estado:** A faixa de rodagem no sentido oeste e as secções orientais apresentaram reflexões de baixa amplitude. A fossa de ensaio 3 confirmou que estas áreas apresentavam impermeabilização totalmente intacta e betão subjacente seco.

Fig.3 Low amplitude response shown in orange, high amplitude higher dielectric response in red

1. Reparação seletiva da impermeabilização: Efetuar a substituição localizada da impermeabilização na extremidade sudoeste da ponte, com foco na zona de elevada saturação até ao limite mais a leste.
2. Remediação da drenagem: Resolver o bloqueio total do percurso de drenagem na junta do pilar sudoeste para evitar futuras acumulações de água e falha prematura da aderência.
3. Investigação localizada do betão/aço: Realizar um acompanhamento localizado e não destrutivo ou uma remoção localizada para avaliar a suspeita de degradação da armadura.

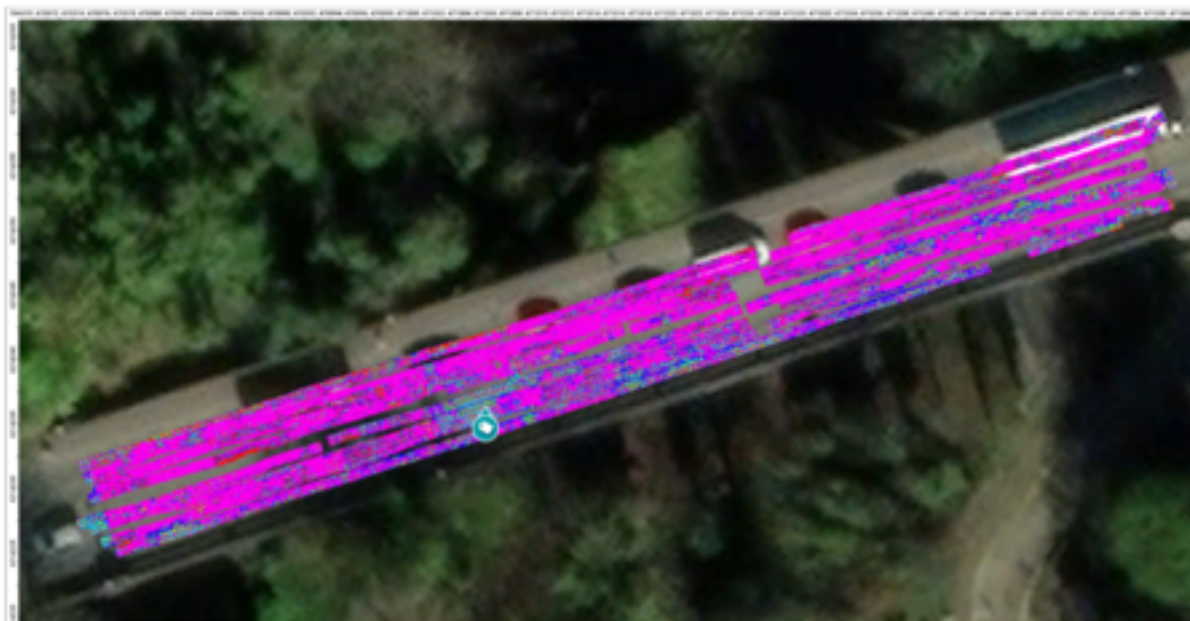
Fig.4 Waterproofing layer

Ao analisar o contraste dielétrico na interface entre o asfalto e a impermeabilização, os engenheiros identificaram áreas de acumulação de humidade:

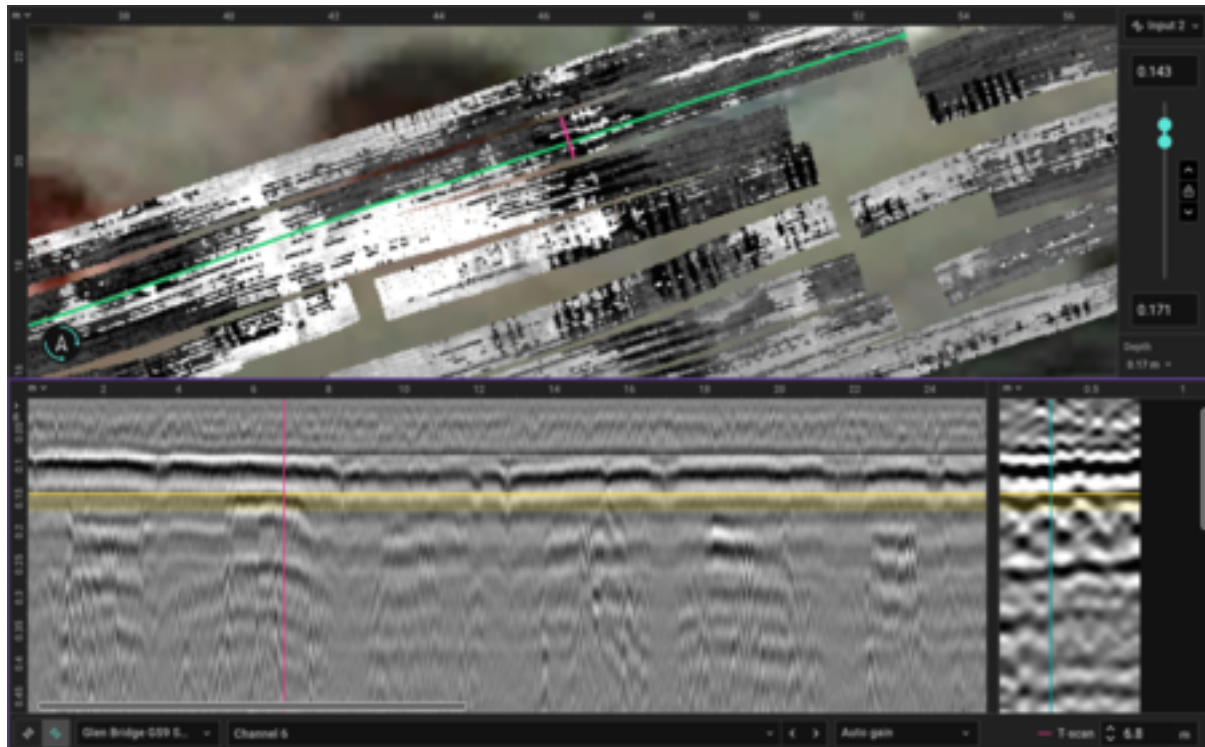
- Os perfis de GPR revelaram um enfraquecimento ou desaparecimento repentino no canto da malha de vergalhões. Isto indica quer uma saturação localizada do betão que bloqueia o sinal de radar, quer uma deterioração do aço numa fase inicial.

Fig.5 steel detail in centre of bridge
