# Inspecção de estruturas de lajes de estrada da doca com radar de penetração no solo

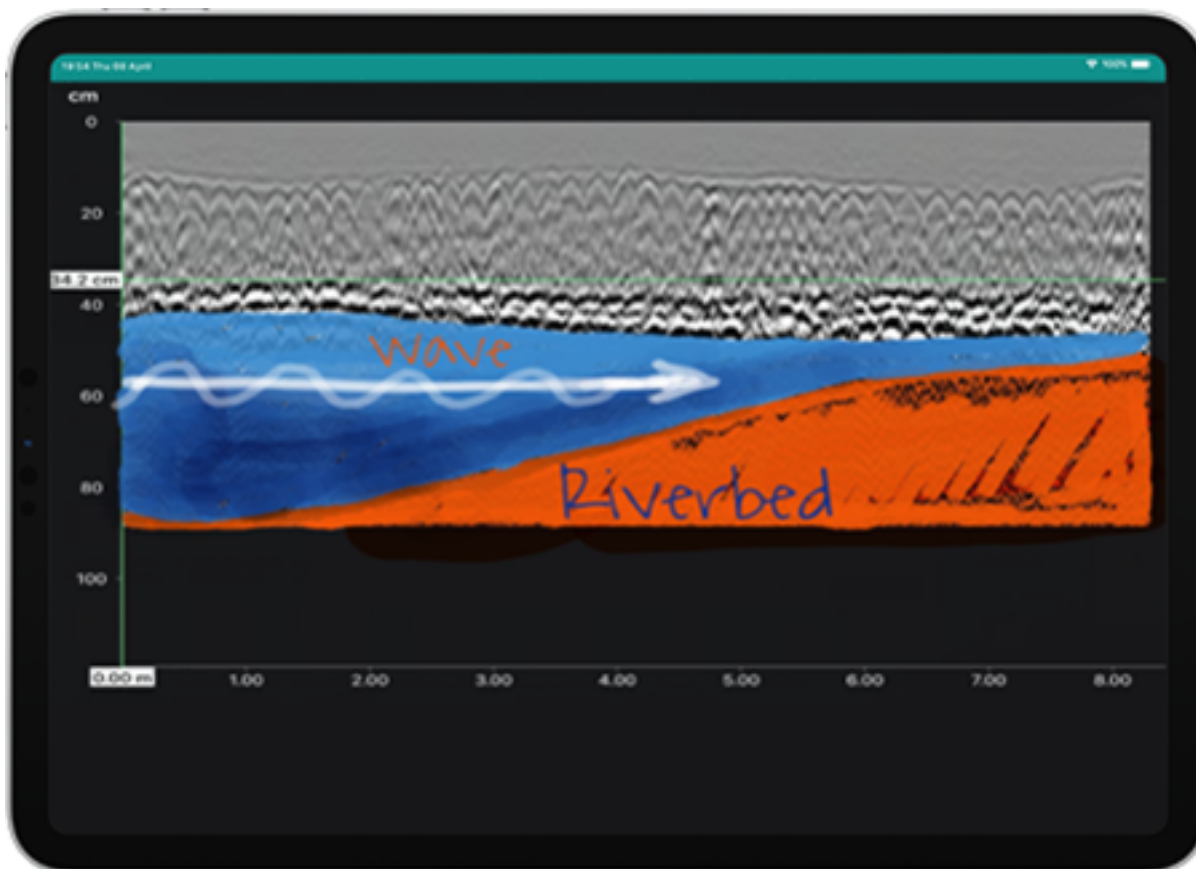
Cross-sectional view of water wave erosion

Durante o período seco, as condições de campo verificadas pelos inspectores coincidiram com a resposta do sinal de detecção do [GP8000](#) GPR. Devido ao impacto da onda de água, a placa frontal da estrada é atacada por humidade e iões durante um longo período de tempo, resultando no estado de activação por corrosão a longo prazo da armadura de aço dentro do betão. Isto provocou a corrosão da camada protectora do betão e a sua fissuração, descascando, resultando na barra de aço exposta, o que por sua vez agrava os danos da barra de aço e a falta de capacidade de suporte da placa de estrada.
