## Обнаружение возможных пустот за кабельными анкерами РТ

В данной инструкции описано обследование нового многоэтажного бетонного здания с постнатяжными плитами перекрытия.

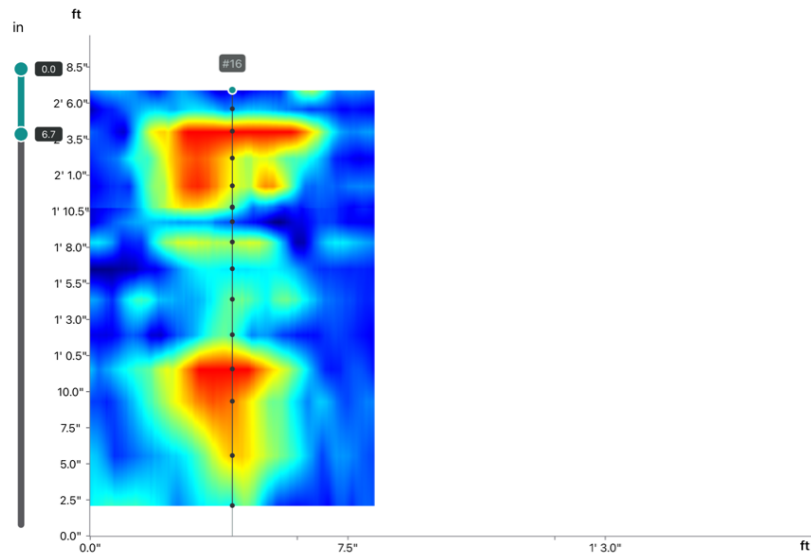
Подрядчик столкнулся с несколькими случаями, когда анкер кабеля РТ втягивался в бетон при приложении усилия натяжения. Предполагалось, что перегруженная арматура привела к образованию пустот в бетоне за анкерами.

Figure 1 – Stripe scan of problem area showing strong reflection from discontinuity in the concrete around the PT cable.

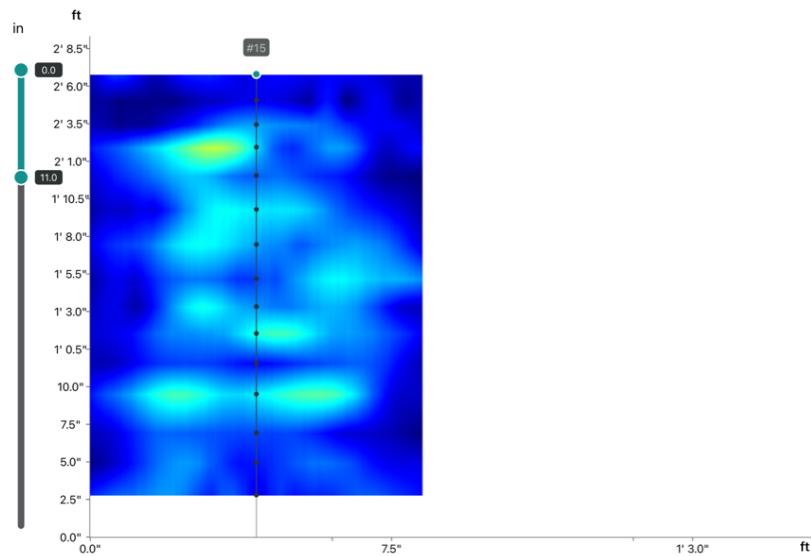
Figure 2 – Stripe scan of good area with lack of strong reflections indicating solid concrete around the PT
