# Обследование конструкций дорожных плит доков с помощью георадара

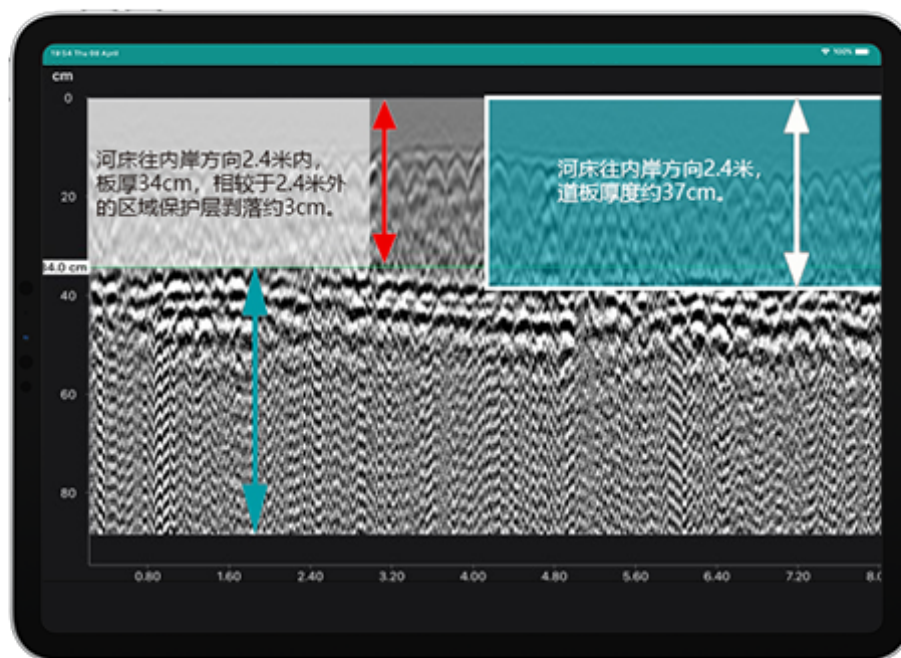
### Suspected damage to the road plate detected by GP8000

В результате проверки сканером GP8000 нетрудно обнаружить, что толщина передней части плиты, где русло реки находится на расстоянии до 2,4 метра от внутреннего берега, составляет около 34 см; а толщина задней части плиты, где русло реки находится на расстоянии более 2,4 метра от берега, составляет уже порядка 37 см. Это означает, что защитный слой передней части плиты уменьшился примерно на 3 см.

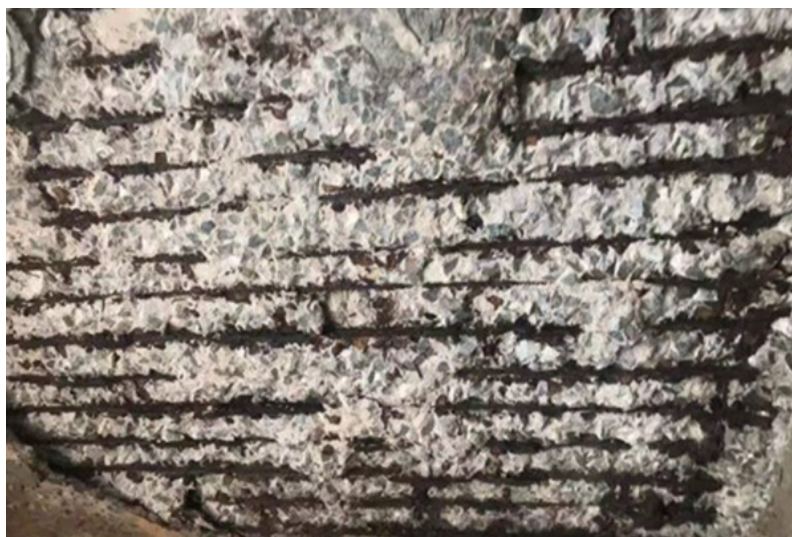
Rusting and peeling areas (front plate)

В сухой период полевые условия, проверенные инспекторами, совпали с реакцией сигнала обнаружения георадара [GP8000](#). Из-за воздействия волн передняя часть дорожной плиты подверглась длительному воздействию влаги, что привело к продолжительному процессу коррозии стальной арматуры внутри бетона. Это вызвало коррозию и растрескивание и отслоение защитного слоя бетона, в результате чего обнажилась арматура, что в свою очередь усугубило ее повреждение и ухудшило несущую способность дорожной плиты.

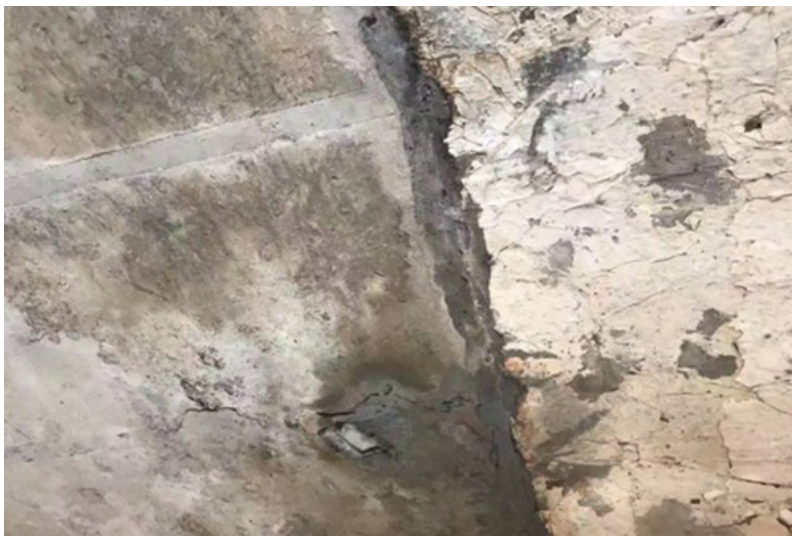
Undamaged areas (back plate)

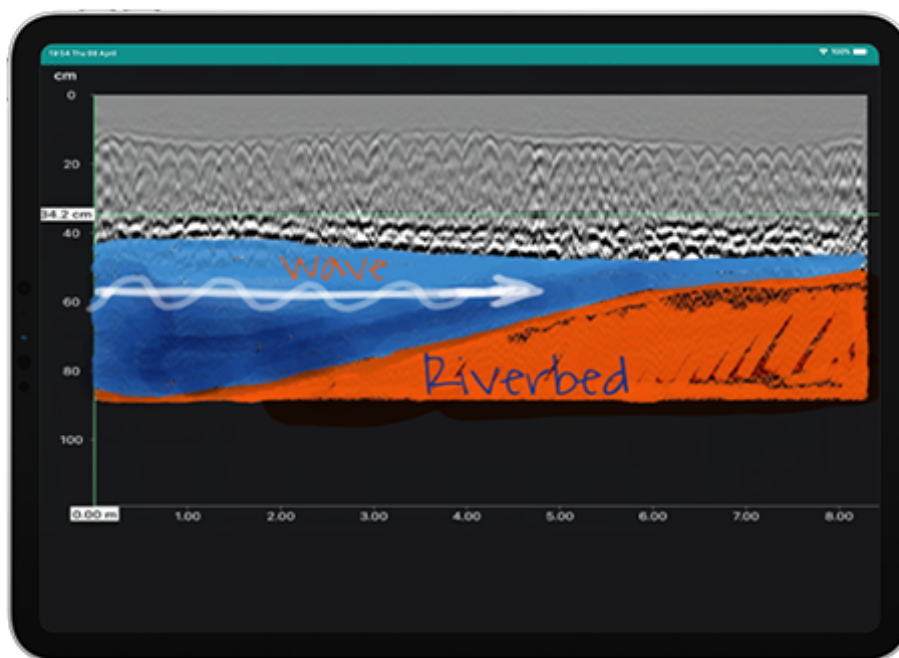
Cross-sectional view of water wave erosion
