# 探地雷达厂家：GP8000 落地码头无损检测案例 | 解决码头钢筋锈蚀、保护层超标、深层缺陷检测难题

码头是钢筋混凝土框架，包括桥面、桥墩、面板等关键承重构件。由于其使用环境长期受到荷载、干湿交替的影响，可能存在保护层异常、内部缺陷、钢筋锈蚀等隐患。

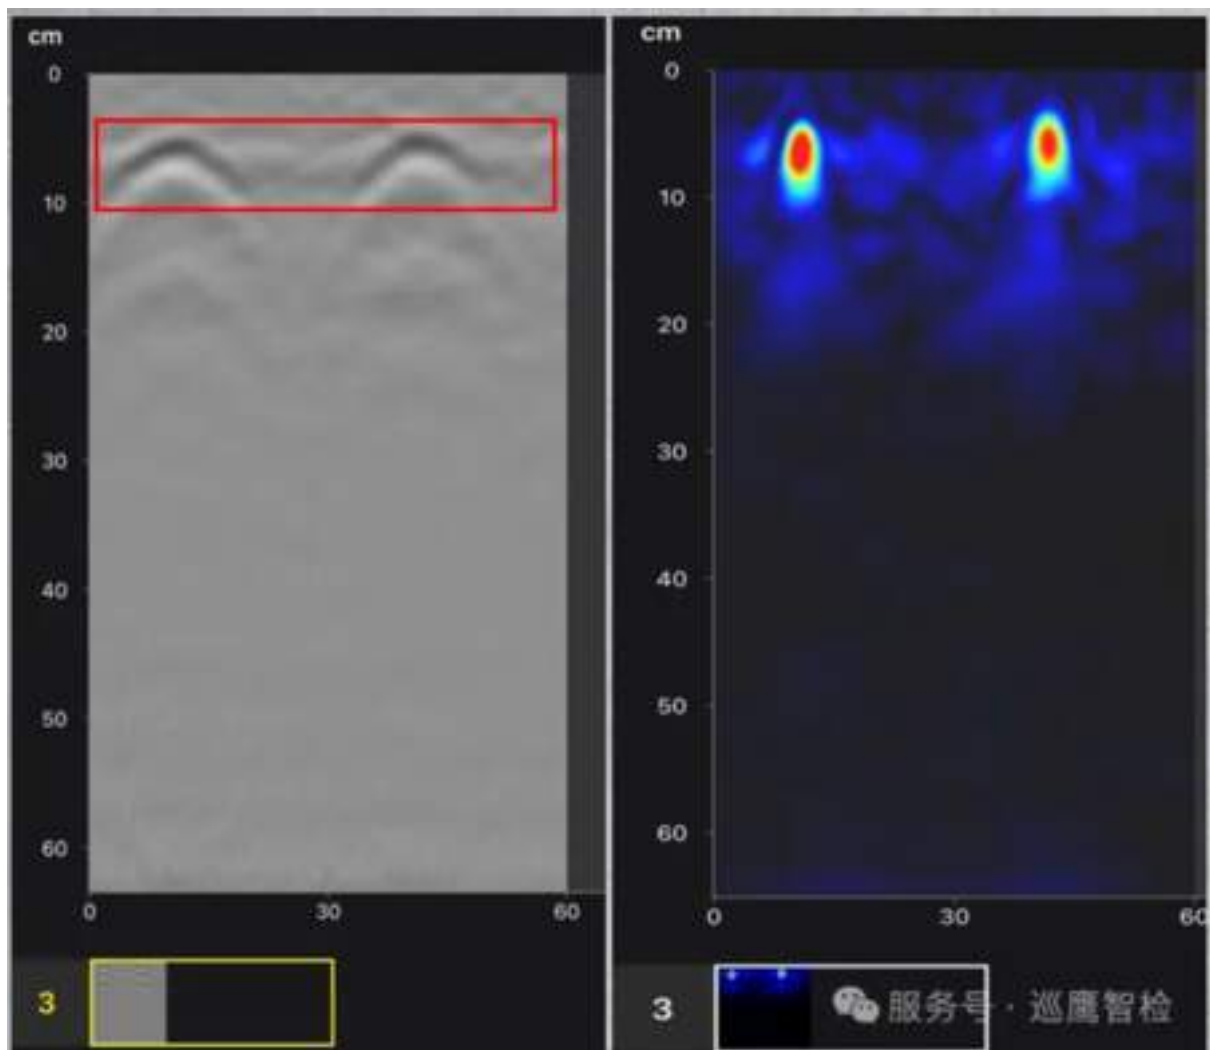
- 发现其中一座桥梁的保护层厚度异常。

The thickness of the main reinforcement protective layer in other areas is 4.9cm.

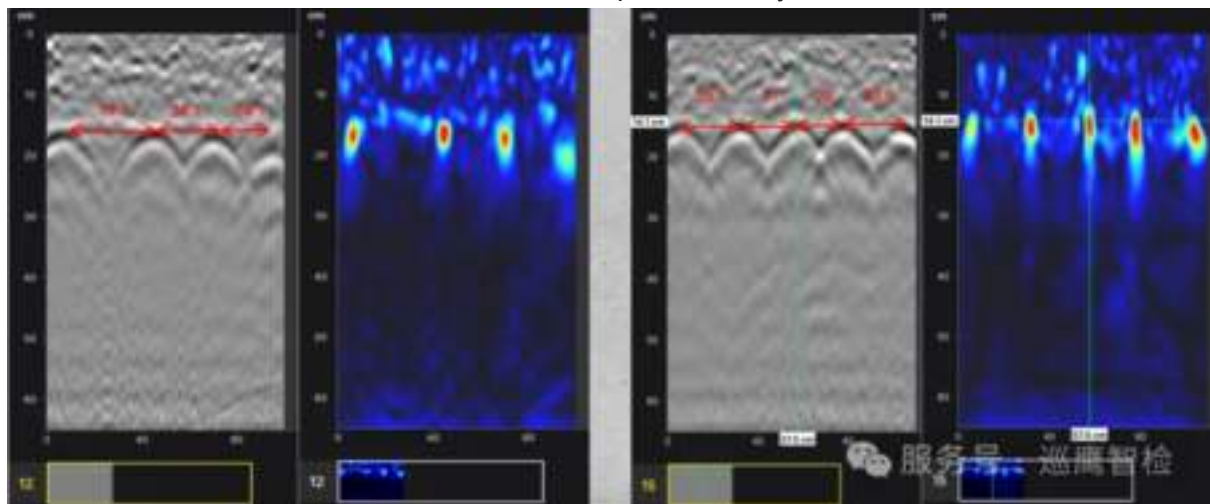
Abnormal area main reinforcement protective layer 14.8cm (left), hoop reinforcement protective layer 14.1cm (right) This kind of situation is difficult to detect with traditional instruments

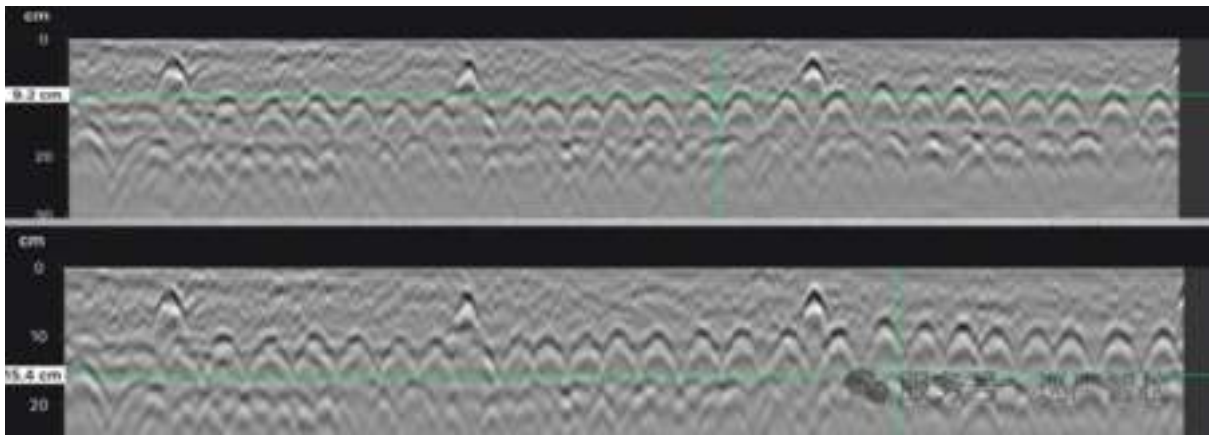
- 桥面可以清晰地检测到双层加固网。

The first layer of steel is 9cm, and the second layer of steel is 15.5cm.

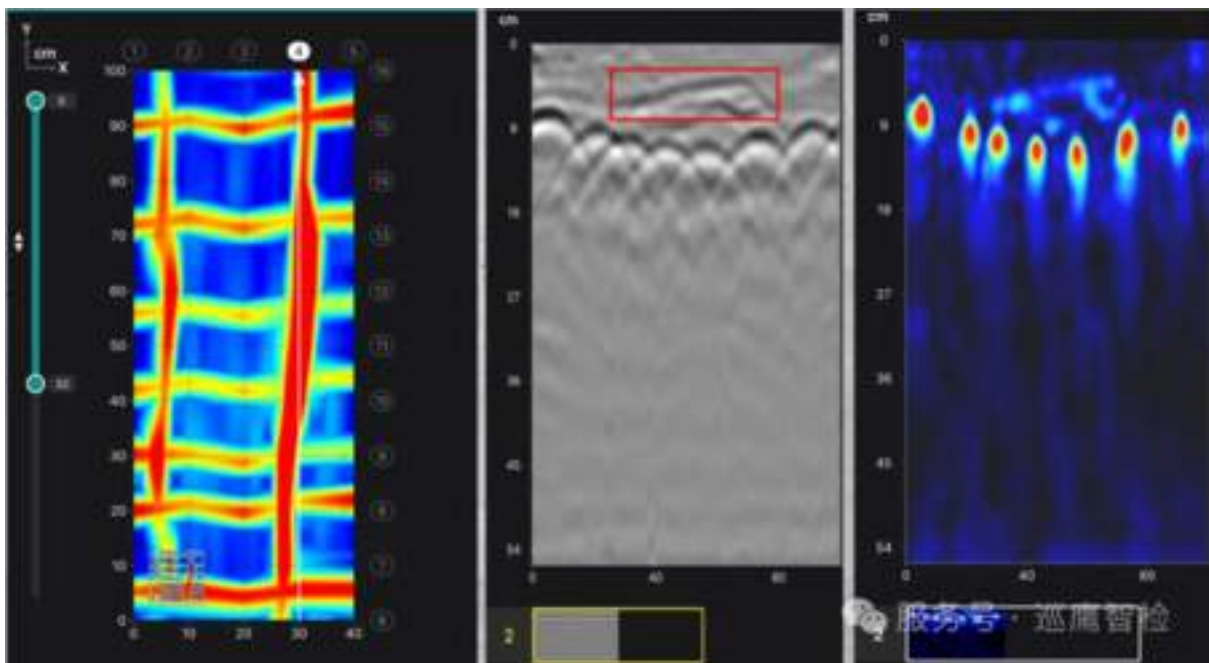
- 在桥梁底部的一个区域检测到混凝土内部缺陷，并明确了位置和范围。

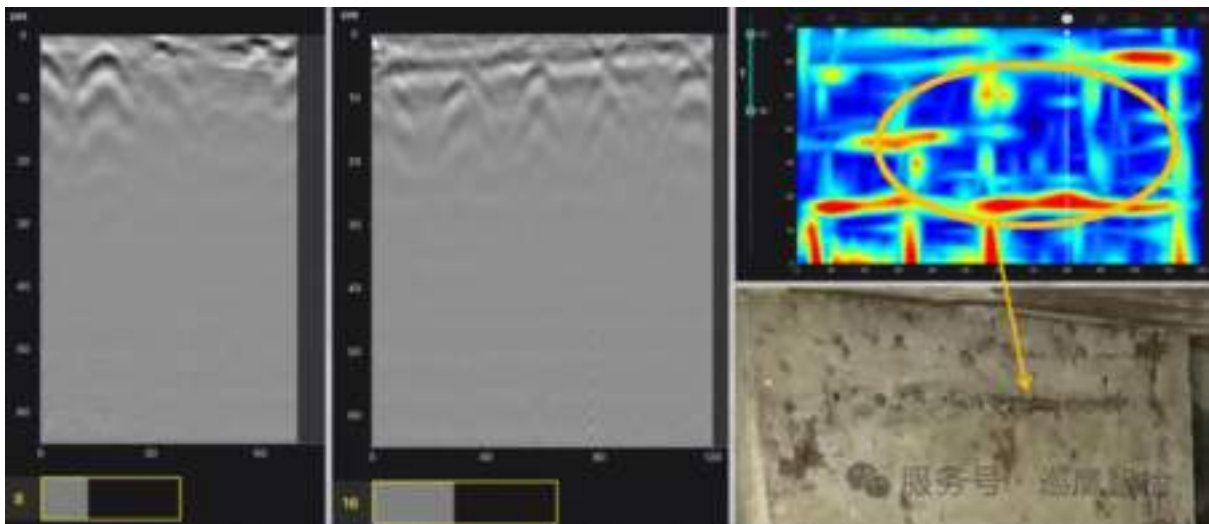
- 根据雷达振幅特征，判断桥墩位置存在严重的钢筋锈蚀，提前预警结构风险。
