# 大型公路桥梁的无损地下结构测绘与状况评估

## 利用多通道地层穿透雷达（GPR）进行桥面及防水层综合评估

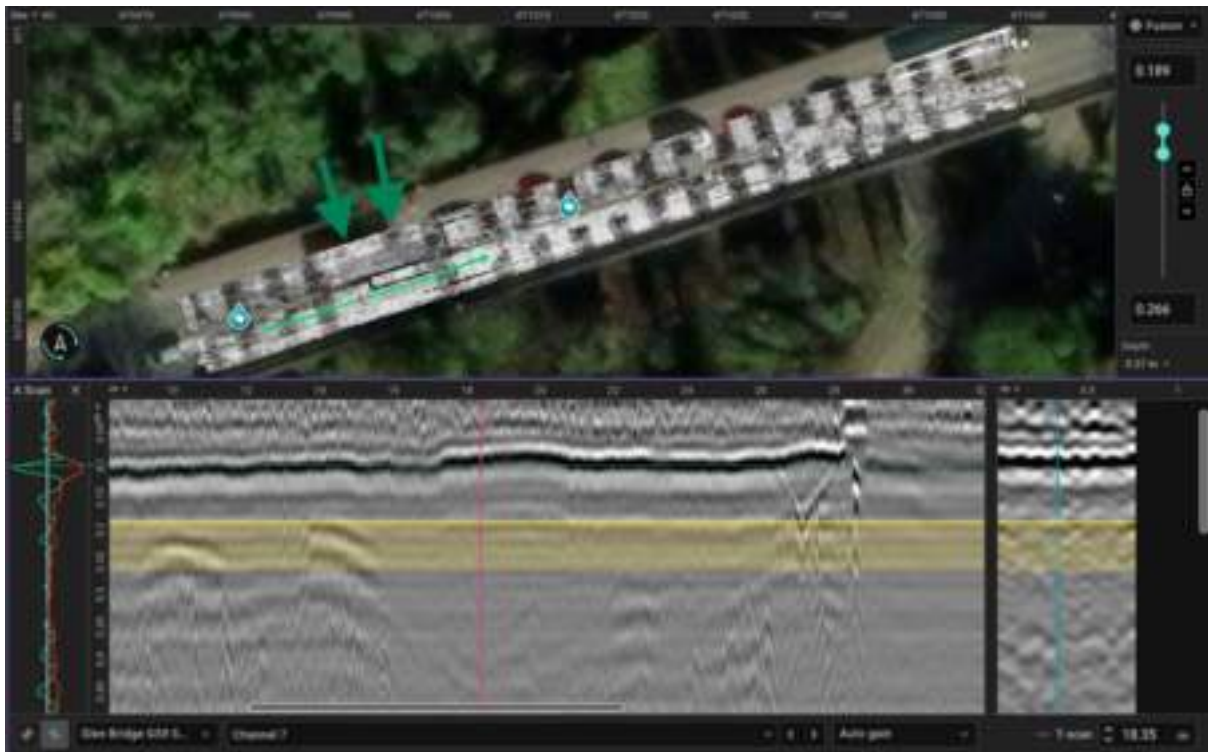
Fig.1 Overview of 1st layer reinforcement

- 第一层（深度：150mm–200mm）：以4m为间距呈矩形面板状分布。纵向钢筋位于最上层，直接架设在下方横向后张预应力钢绞线上。这表明在最初浇筑混凝土时，钢筋面板很可能直接架设在后张预应力钢绞线管内。
- 第二层（深度：约300毫米）：成功绘制出第二层钢筋网。
- 结构异常：发现局部区域的第一层钢筋网位于横向预应力钢绞线上方，深度显著加深（300mm–350mm）。

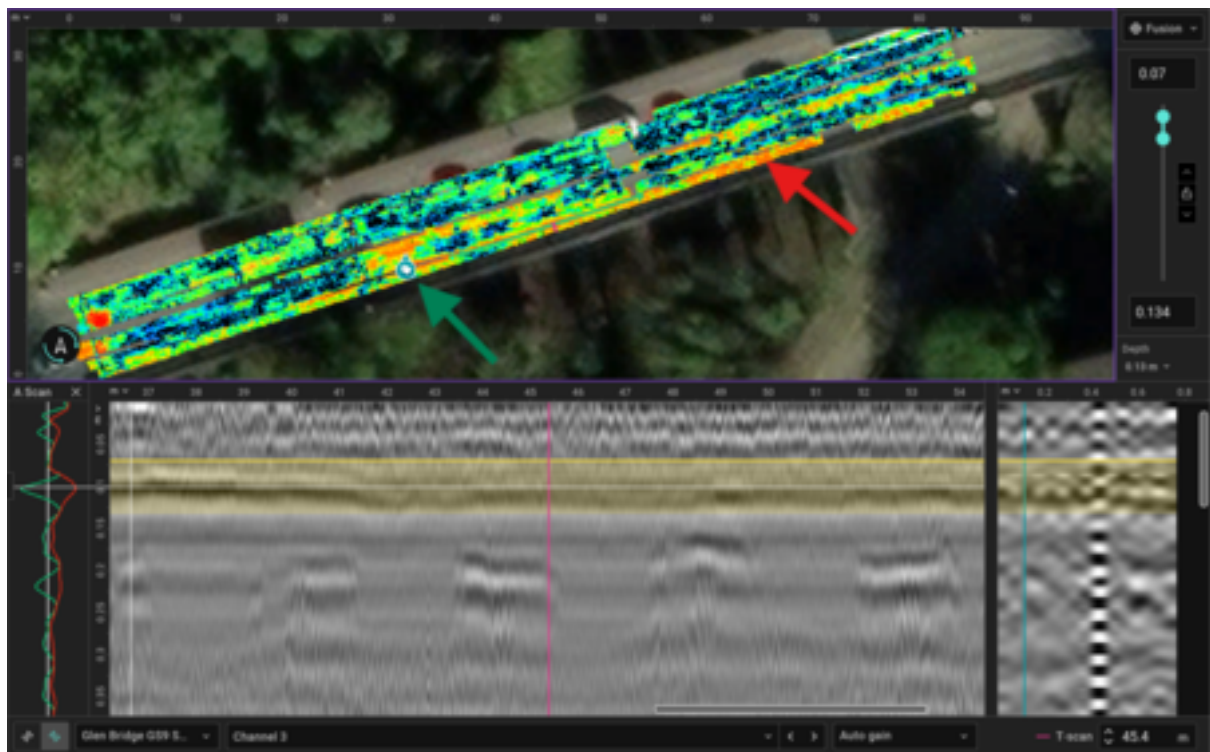
- **西南桥台接缝处：**发现了一处主要积水区域。由于桥梁的坡度，地表径流在伸缩缝处被突然阻断，导致长期水饱和。试挖坑1证实，这种水饱和状态已导致防水膜粘结不良。
- **公用设施沟槽饱和：**高振幅介电响应凸显出横跨车行道、位于跨中位置的一处饱和区域，该区域与横向公用设施/通信电缆沟槽位置重合。
- **完好区域：**西行车道及东部路段显示出低振幅反射。试掘坑3的检测结果表明，这些区域的防水层完整无损，底层混凝土保持干燥。

Fig.3 Low amplitude response shown in orange, high amplitude higher dielectric response in red

1. 定向防水修复：在桥梁西南端实施局部防水层更换，重点处理高饱和区域直至最东侧边界。
2. 排水系统整治：解决西南桥台接缝处排水路径受阻的问题，以防止未来积水及粘结过早失效。
3. 局部混凝土/钢筋检测：进行局部无损跟进检测或局部凿开检测，以评估疑似钢筋劣化情况。

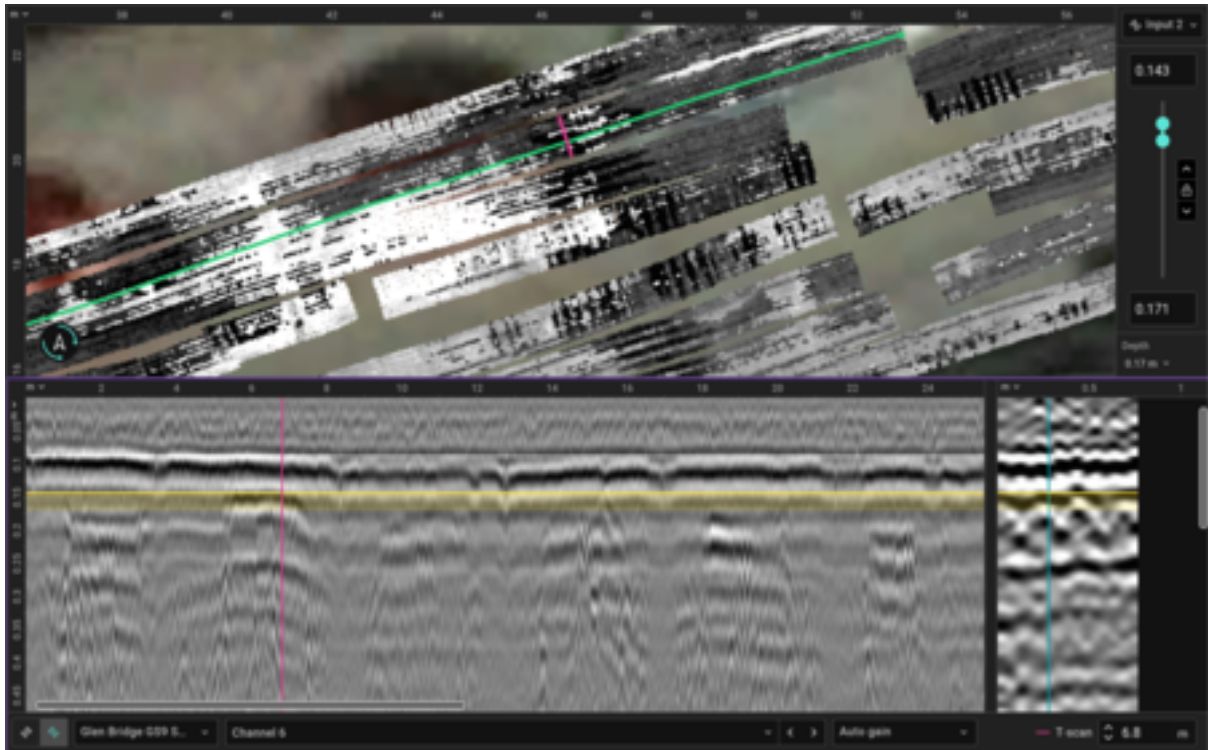
Fig.5 steel detail in centre of bridge

- 地质雷达剖面图显示，钢筋网角部信号突然变弱或消失。这表明该处要么是局部混凝土饱和导致雷达信号被屏蔽，要么是钢筋处于早期劣化阶段。
