# 用探地雷达检查码头路板结构

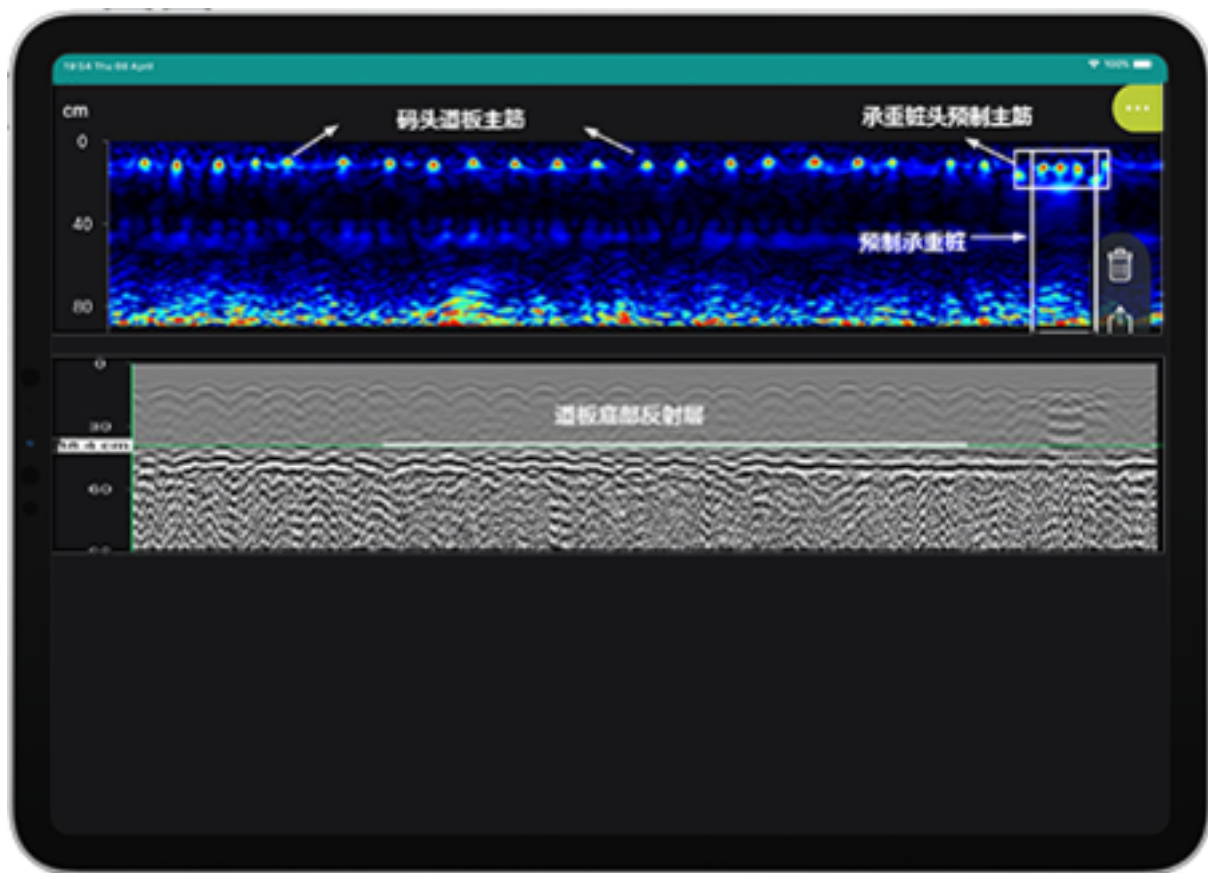
The radar map of the Road Plate detected by GP8000

从图中可以看出，GP8000可以清晰的检测出健康状况 首板结构：主肋清晰可见，底部反射清晰连续，平整，底部无大面积剥落和破损。

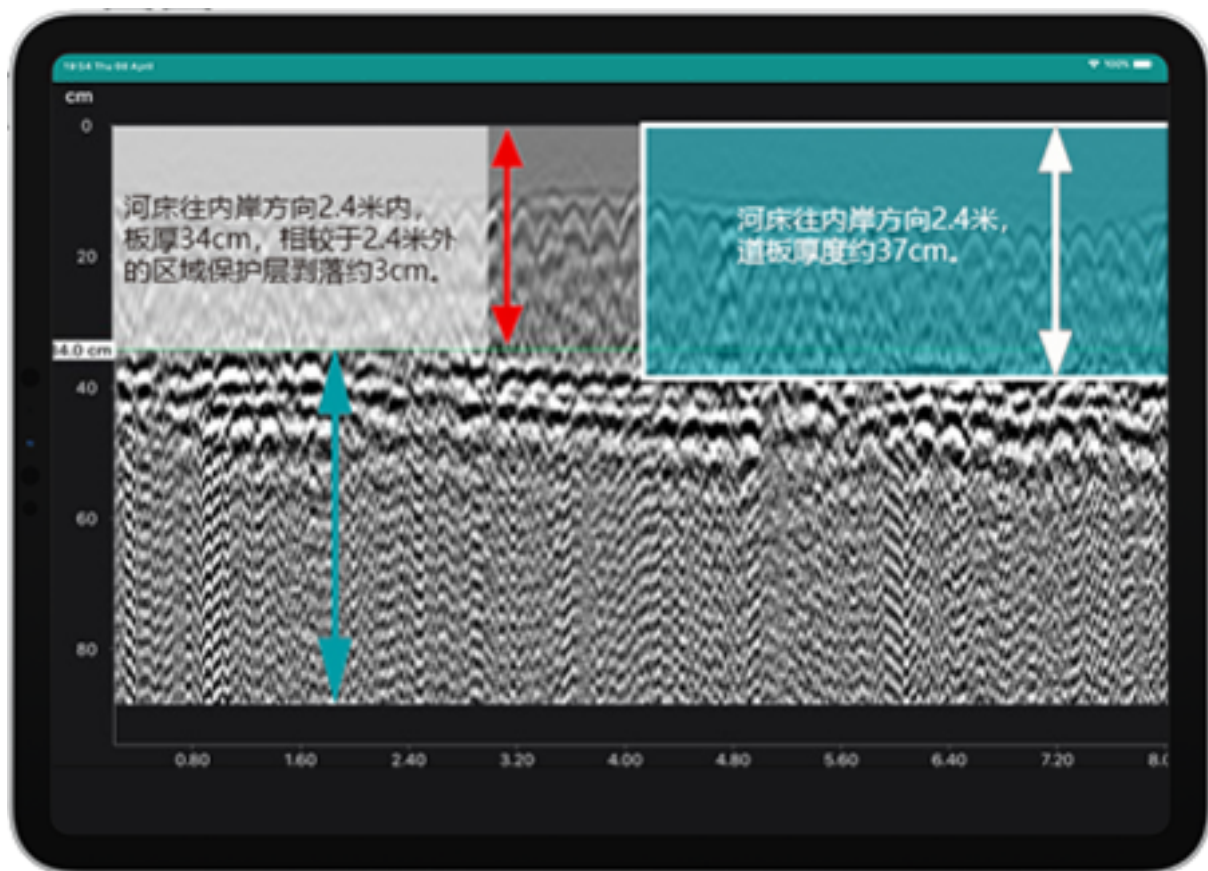
Suspected damage to the road plate detected by GP8000

通过GP8000雷达检测测试不难发现，河床到内岸2.4米以内的前板厚度约为34cm；河床距内岸2.4米处的背板厚度约为37cm。这意味着前板的保护层减少了约3厘米。

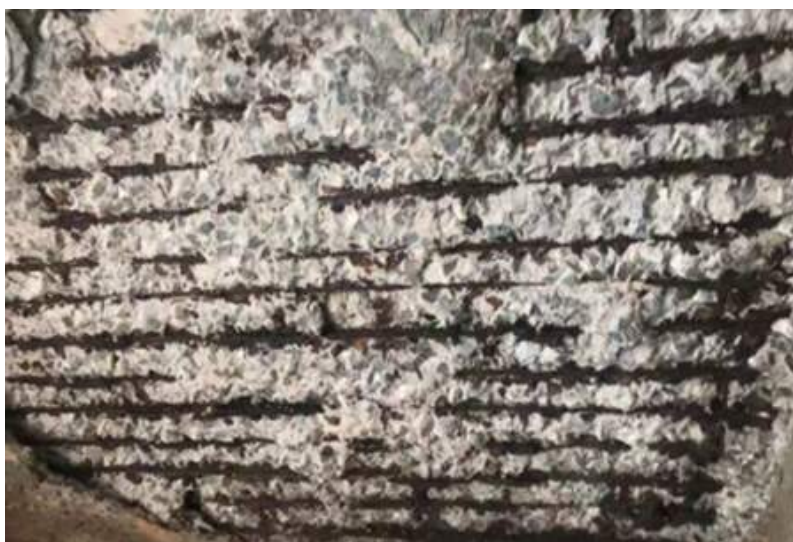
Rusting and peeling areas (front plate)

在旱季，检查员核实的现场条件与 [GP8000](#) GPR检测信号。由于水浪的影响，前路板长期受到水分和离子的侵袭，导致混凝土内部的钢筋长期处于腐蚀活化状态。这导致混凝土保护层腐蚀开裂、剥落，导致钢筋外露，进而加剧了钢筋的损坏和路板承载力的不足。

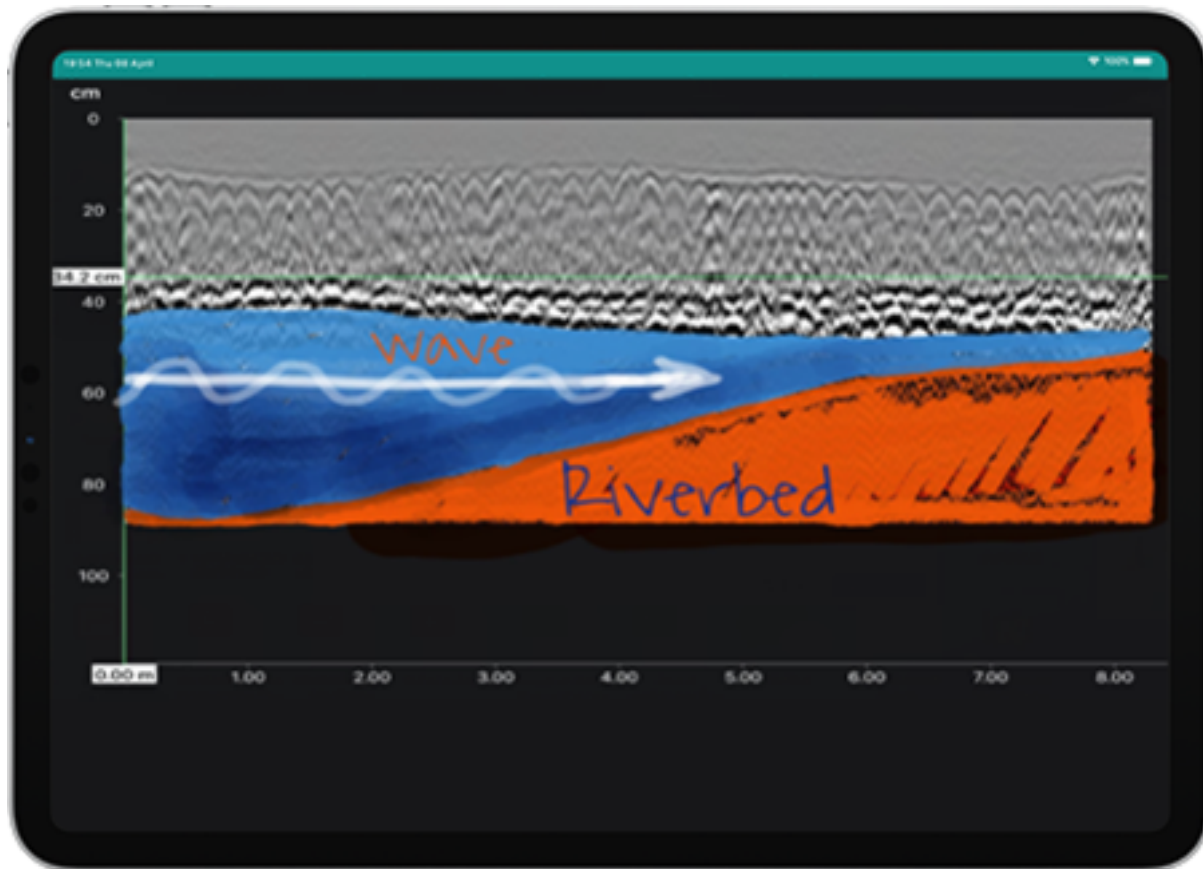
Cross-sectional view of water wave erosion
