Bildgebung von Beton: Wie der technologieübergreifende Ansatz eine Inspektion von Weltklasse ermöglicht

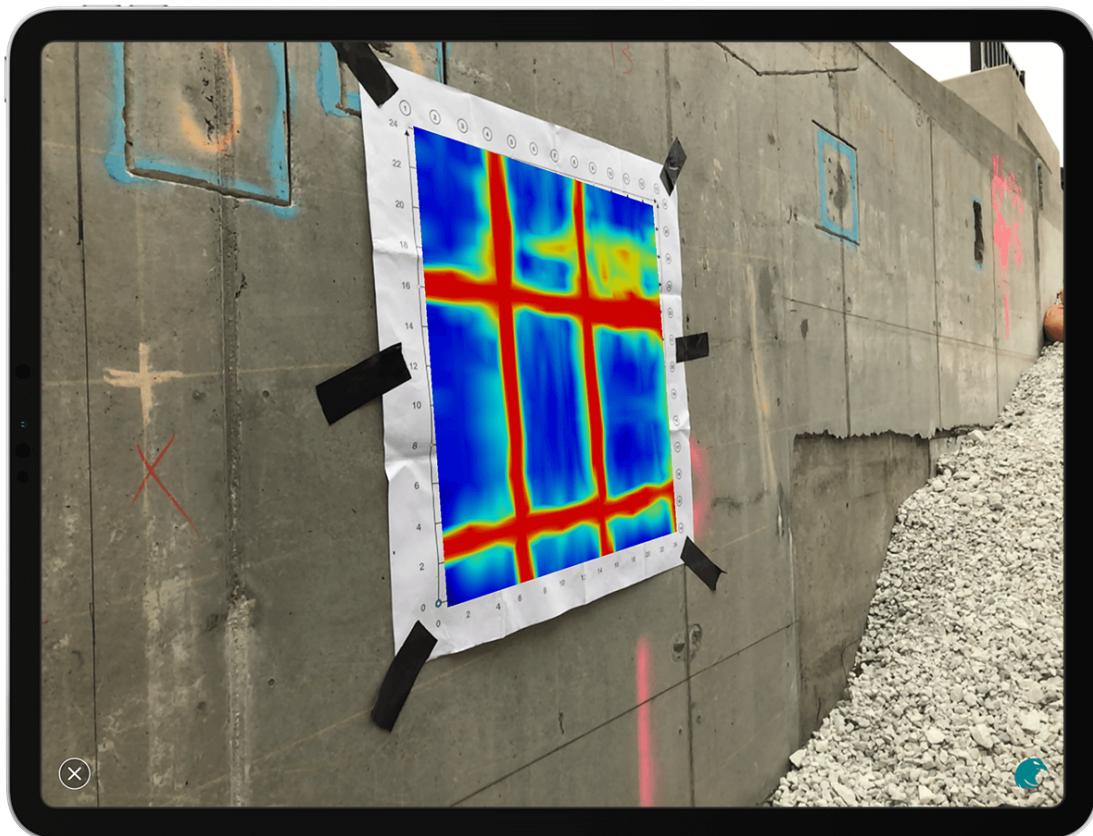
Proceq GP8000 results showing rebar and a large void (top right). The concrete was cored and the void was confirmed. It is an example of a consolidation void.
