# Zerstörungsfreie Prüfung einer Spritzbetonwand

- [FPrimeC Solutions](#) wurde von einem Spritzbetonunternehmer beauftragt, die Qualität und Integrität des Spritzbetons auf oder um eine kalte Fuge, die während der Spritzbetonkonstruktion entstanden war, zu überprüfen.
- Das [Pundit PD8050](#) und [Proceq GP8100 GPR](#) wurden zur Beurteilung der Spritzbetonwand eingesetzt.
- Das Team war in der Lage, dem Kunden einen genauen Prozentsatz der von Anomalien betroffenen Fläche zu nennen und den Grad der Verbesserung nach dem Injektionsprogramm zu quantifizieren.

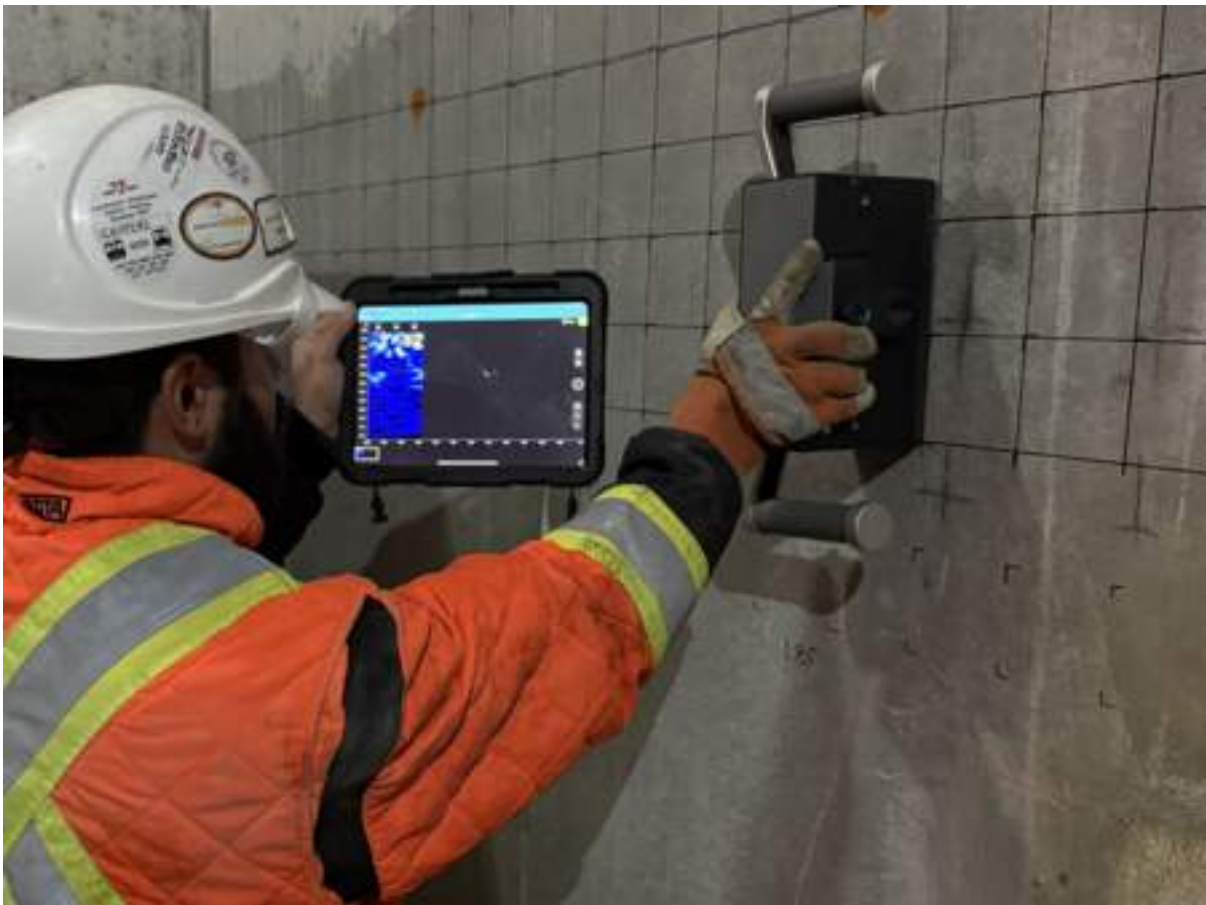
**Ultraschall-Pulse-Echo (UPE)-Tomographie:** FPrimeC setzte die UPE-Technologie von Proceq als primäres Bewertungsinstrument ein. Die Wand wurde in einem dichten 100 mm x 100 mm großen Raster abgebildet. Durch die Durchführung von Zeilenscans vor und nach der Reparatur konnte das Team interne Reflexionen sichtbar machen.

Ziel war es, die Veränderung der akustischen Reaktion zu beobachten: Hohlräume und Risse zeigen starke Reflexionen, während erfolgreich verfugte Bereiche das Signal durchlassen, was auf eine monolithische Struktur hindeutet.

**Visueller Nachweis der Reparatur:** Die UPE-B-Scans nach der Reparatur zeigten eine deutliche Verringerung der Reflexionsintensität der zuvor identifizierten Anomalien. Dies lieferte den visuellen und mathematischen Beweis dafür, dass der Mörtel die Hohlräume und Risse effektiv gefüllt hatte.

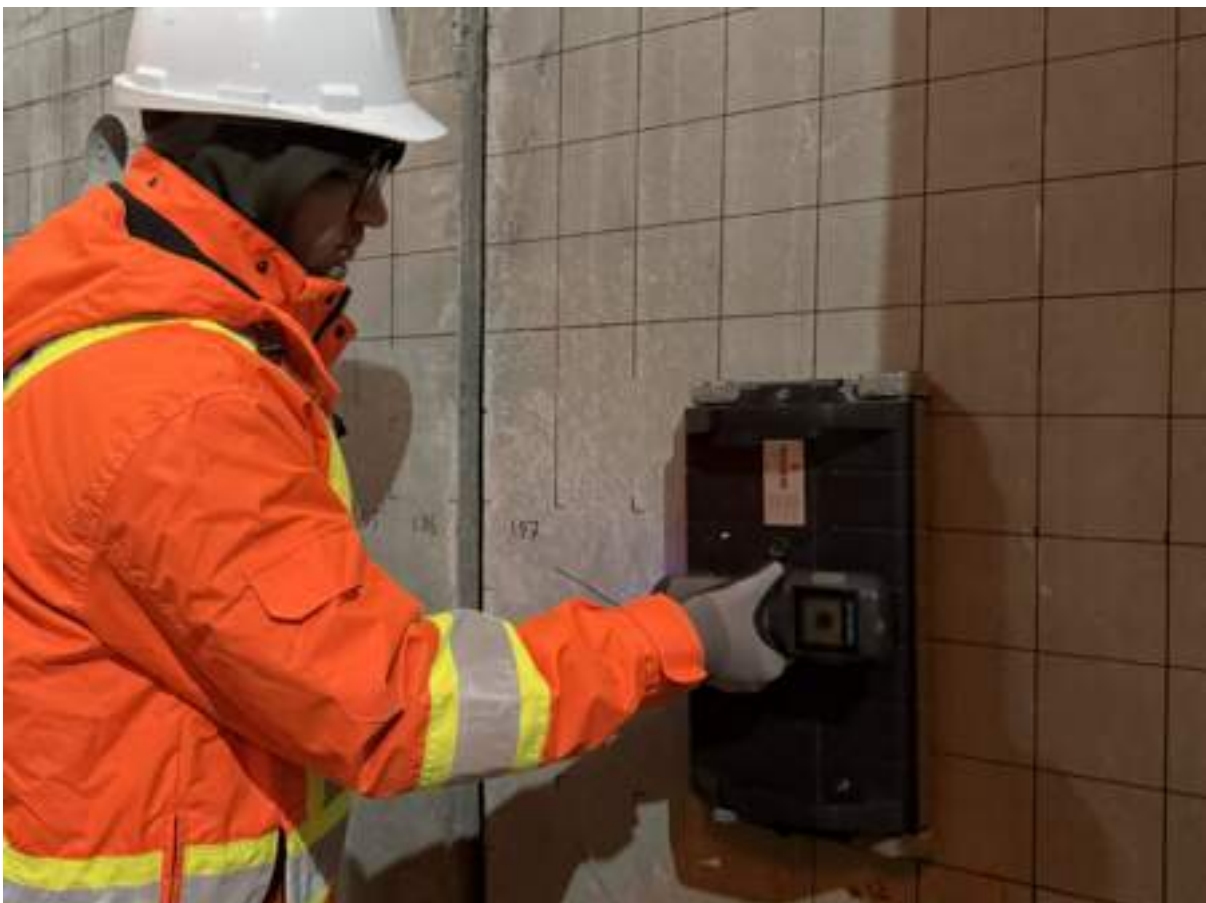
**Ground Penetrating Radar (GPR):** Um die Genauigkeit der UPE-Daten zu gewährleisten, wurde das GPR von Proceq als sekundäre Methode eingesetzt. Dadurch konnten die Ingenieure den Verlauf der Stahlbewehrung genau abbilden.

Durch die Identifizierung der Bewehrungspositionen konnte FPrimeC das Risiko von "falsch positiven Ergebnissen" (die Interpretation von Stahlreflexionen als interne Defekte) ausschließen und sicherstellen, dass sich die endgültige Analyse ausschließlich auf die Spritzbetonqualität konzentrierte.
