Präzisionsinspektion von Pferderennbahnen mit hochauflösendem Mehrkanal-GPR

Identifizierung verborgener Boden-anomalien zum Schutz der Sicherheit auf Pferderennbahnen

In diesem Anwendungsbericht wird untersucht, wie das [GM8000 Mobile Mapping Ground Penetrating Radar](#) (GPR) den Instandhaltungsteams von Pferderennbahnen eine zerstörungsfreie Hochgeschwindigkeitsmethode zur Bewertung des Zustands der Rennbahn, zur Gewährleistung der Einhaltung der Vorschriften und zum Schutz der Sicherheit von Pferden und Sportlern bietet.

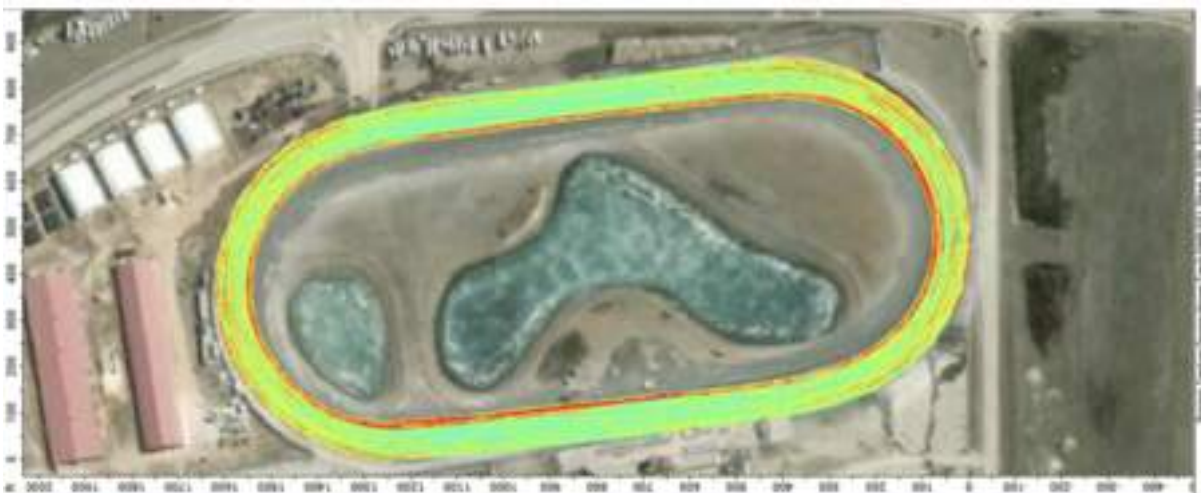
Figure 2. Illustrates the soil variability on the inside of the track

Die Scan-Ergebnisse verschafften dem Wartungsteam sofort Klarheit. Die Daten bestätigten eine höhere Bodenverdichtung auf der Innenseite der Strecke, wo die Pferde am häufigsten unterwegs sind, und eine höhere Gleichmäßigkeit in den weniger befahrenen Außenbereichen. Insbesondere die Nordostkurve der Rennstrecke zeigte eine ungleichmäßige Bodenstörung auf einer Länge von 400 Fuß (Abbildung 4). Es gab eine örtlich begrenzte Bodenstruktur, die sich über 20 Fuß erstreckte (roter Kasten in Abbildung 4) und eine Neigung von 9° aufwies (Abbildung 5).
