Zerstörungsfreie Prüfung eines Betonkais mit GPR & AI

Um die genaue Lage der Bewehrungsstäbe zu lokalisieren, die Konstruktionszeichnungen wiederherzustellen und die versteckten Gefahren im Inneren des Bauwerks zu beheben, wurde bei diesem Projekt eine umfassende Diagnose mit Hilfe fortschrittlicher zerstörungsfreier Prüftechnik durchgeführt. Der gesamte Prozess der technischen Unterstützung wurde von Hunan Wangxuan Technology Co. bereitgestellt, dem chinesischen Partner von Proceq, geleistet.

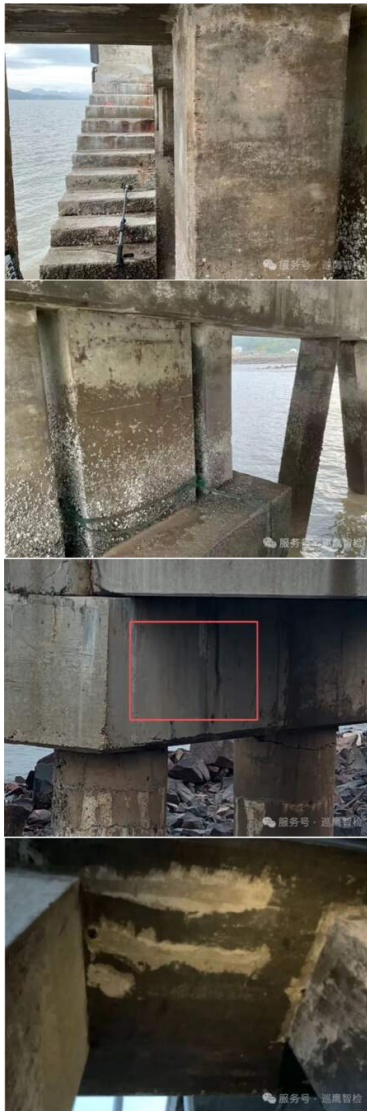
- Feinerfassung durch Unterteilung: Unterteilen Sie mehrere Kernmessbereiche, decken Sie alle Komponenten von Brückendecks, Pfeilern und Paneelen ab und nutzen Sie die Kombination von regionalem Scannen + linearem Scannen.

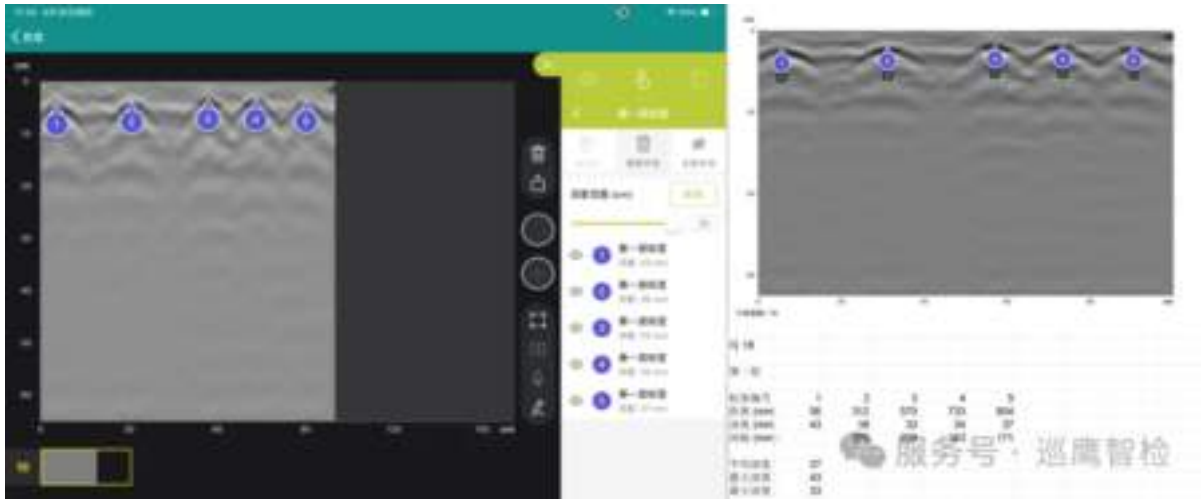
- KI intelligente Analyse: Aktivieren Sie die KI-Funktion zur automatischen Markierung von Bewehrungsstäben, markieren Sie automatisch die Anzahl, den Abstand und die Tiefe von Bewehrungsstäben und unterstützen

Sie den Export von standardisierten Excel-Berichten mit nur einem Klick.

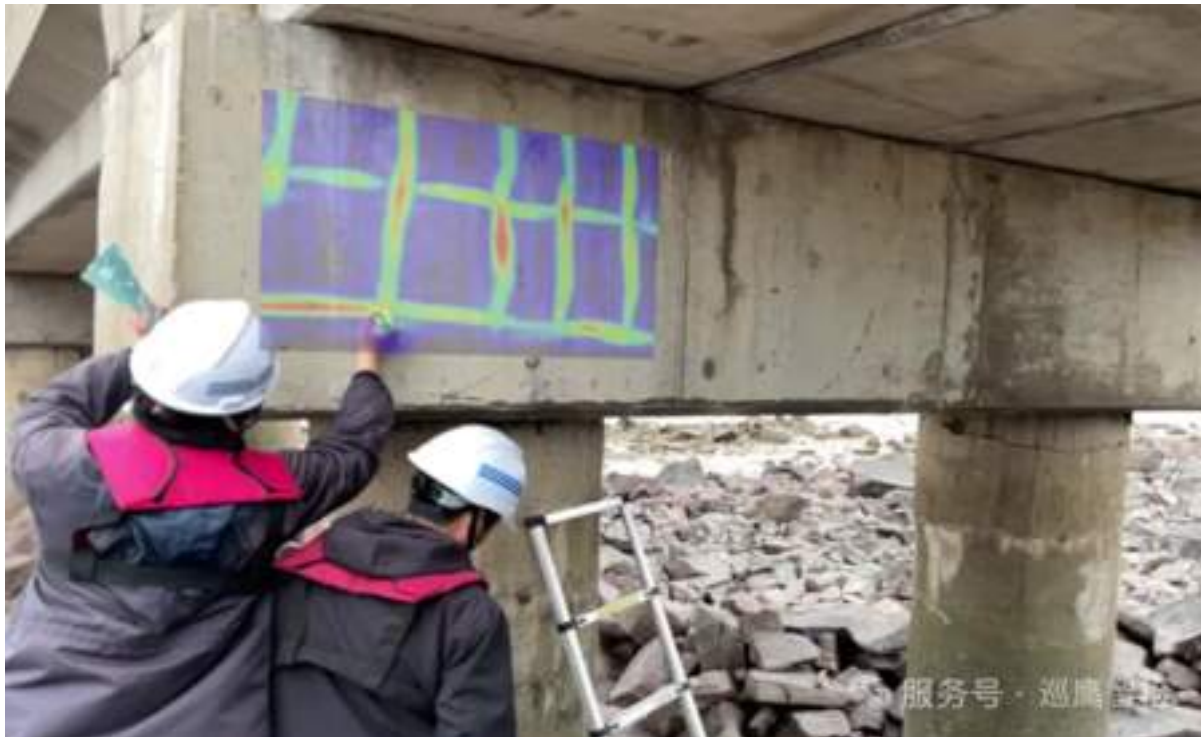
- Bildgebung und Visualisierung: Kombiniert mit Slice-Imaging, Radarspektrum und AR-Reality-Augmented-Projektion, realisiert es die interne visuelle Diagnose der Struktur und zeigt visuell den Defekt und Bewehrungszustand an.
