# Aufdeckung innerer Fehler in einer Unterführungswand mittels zerstörungsfreier Prüfung (NDT)

## Multitechnologische Betonbewertung mit Covermeter, GPR und Ultraschall-Puls-Echo

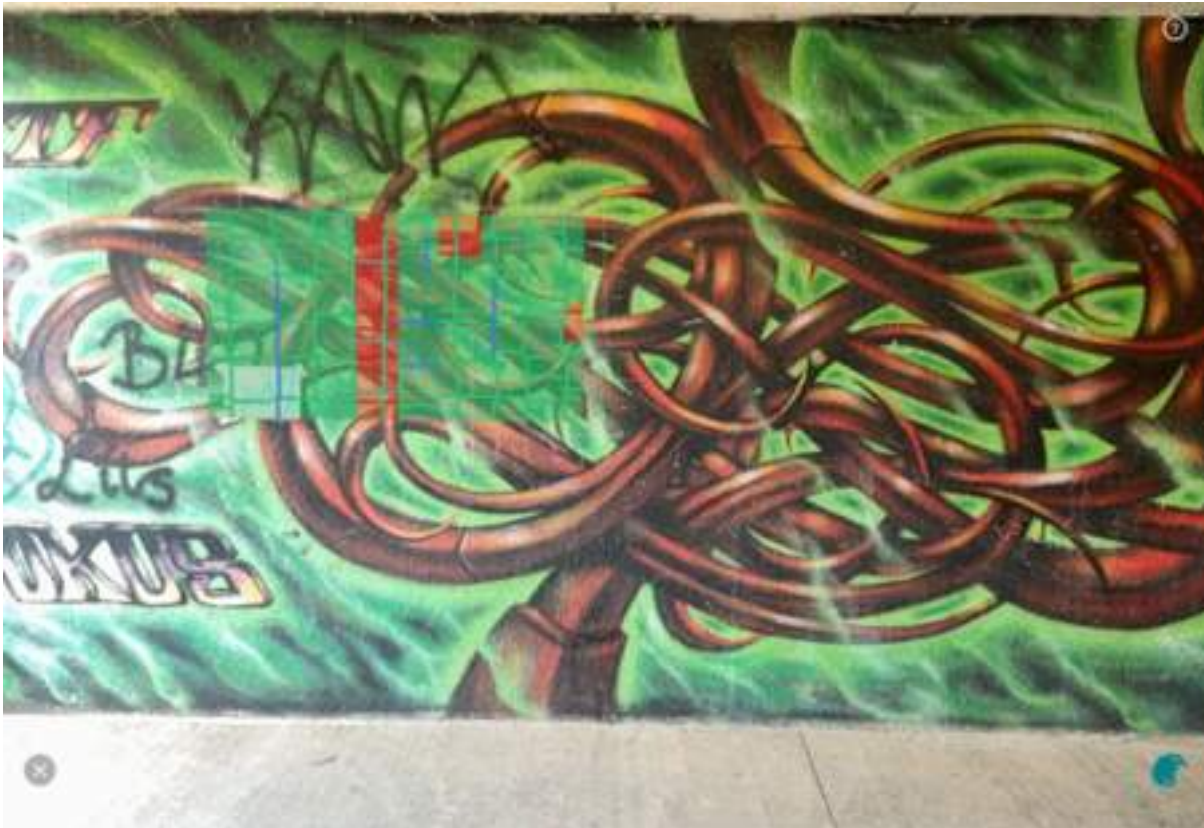
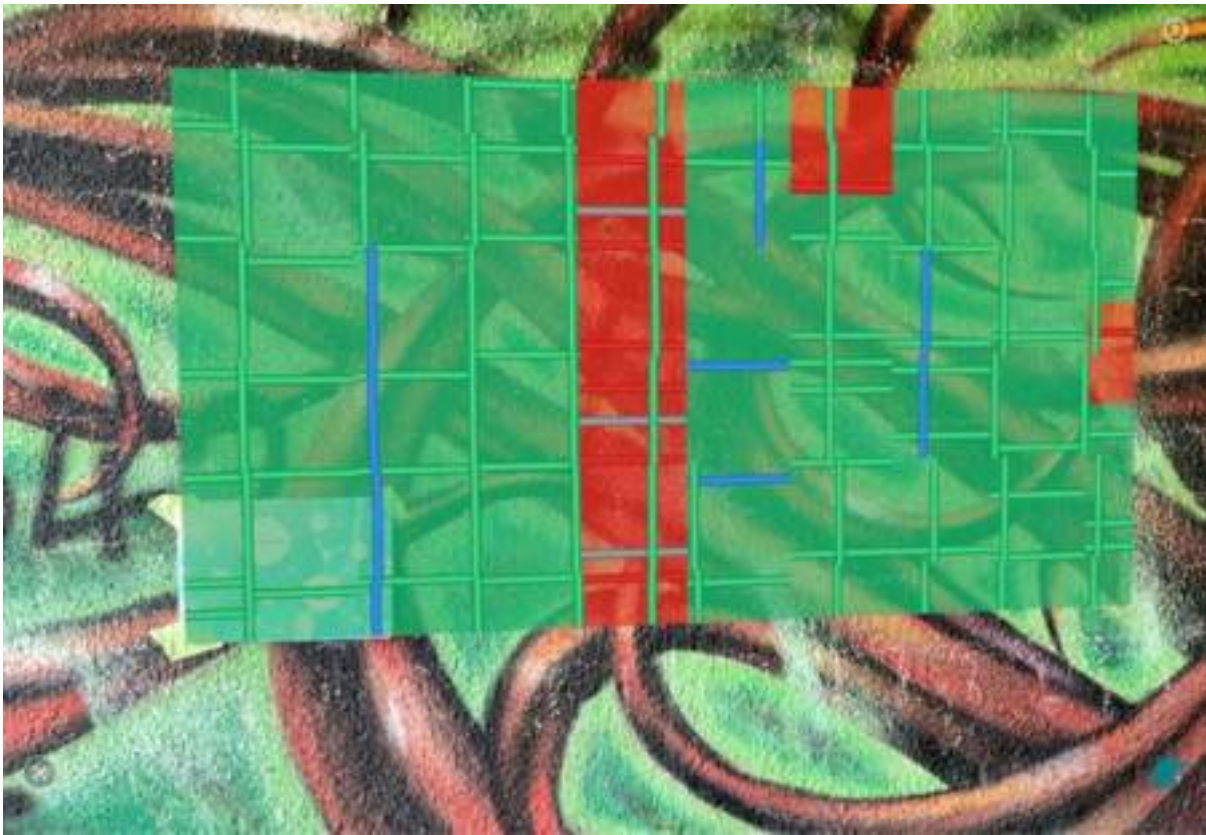
**Betondeckung und Bewehrungsverteilung:** Das PM8000 ermittelte an 58 Messpunkten eine durchschnittliche Betondeckung von 45,72 mm (Standardabweichung: 3,0 mm) und einen durchschnittlichen Bewehrungsabstand von 13,9 cm. Eine Live-AR-Projektion überlagerte diese Daten direkt auf die Wand, bestätigte visuell Anomalien in der Anordnung (blau hervorgehoben) und markierte den Bereich mit hoher Dichte an Dübelstäben in Echtzeit.

Profometer PM8000 covermeter data viewed with AR projection

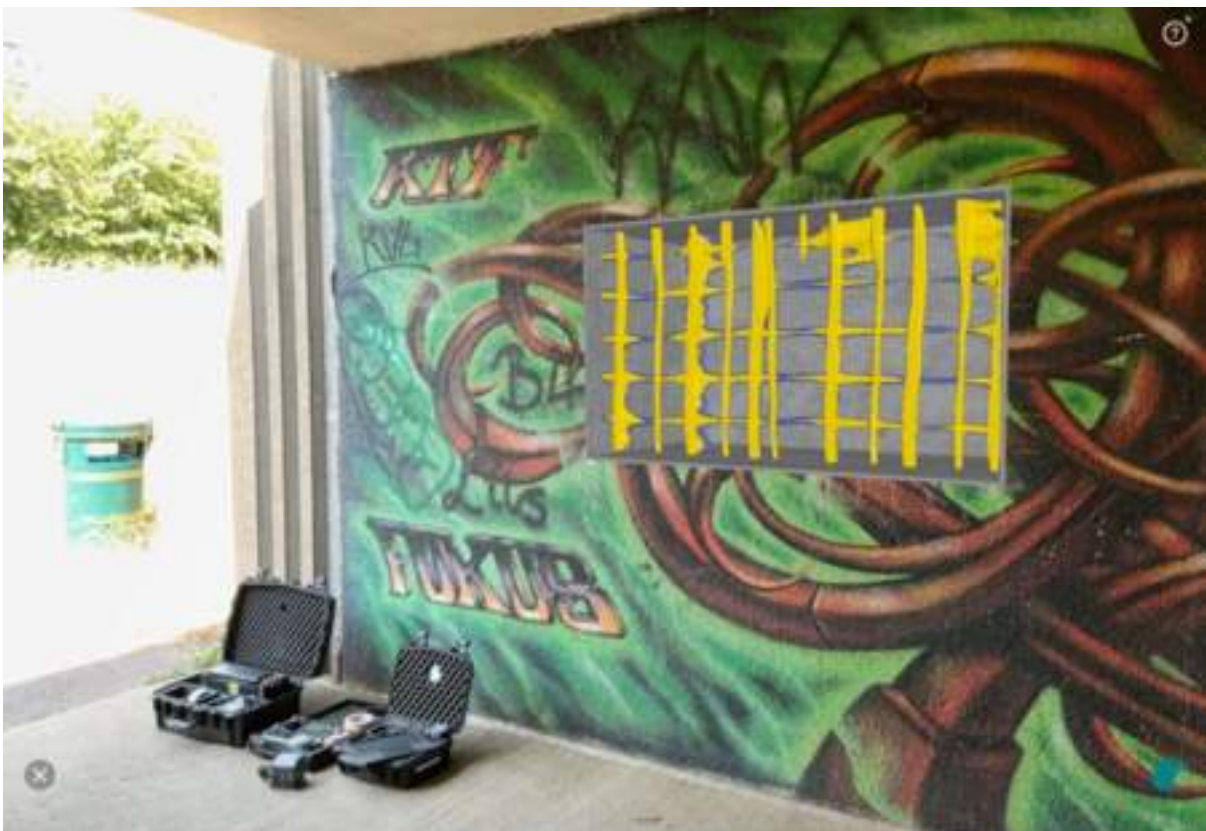
**3D-Geometrie und Wandstärke:** Die kreuzpolarisierten GP8800- Scans ergaben eine Gesamtwandstärke von 35 cm und identifizierten fünf vertikale Bewehrungsstäbe mit größerem Durchmesser. Mithilfe einer Echtzeit-3D-AR-Projektion wurden diese inneren Bewehrungsverläufe und Tiefenschichten visuell über die gestrichene Struktur gelegt, was die Zielüberprüfung vor Ort vereinfachte.

GPR data in 3D augmented reality projections with the GP app
