Medición del recubrimiento de la armadura de la primera capa con la máxima precisión

Medidores de recubrimiento Profometer PM8000 - ¡Nueva actualización de firmware ya disponible!

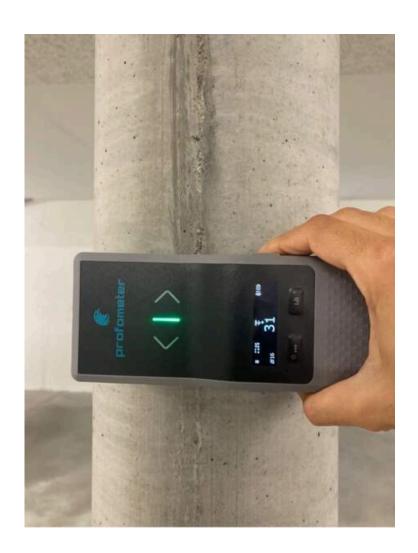
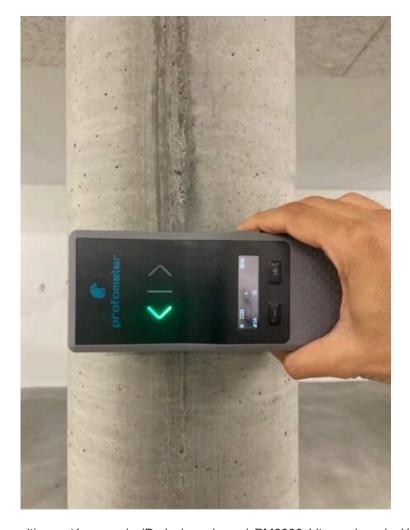
Para medir las barras de refuerzo de la 1ª capa denominadas tirantes, coloque el PM8000 en posición media (entre dos barras de refuerzo longitudinales de la 2ª capa) sobre la superficie de hormigón, como se muestra en la imagen, y muévalo lentamente, realizando un barrido paralelo a las barras de refuerzo de la 1ª capa de los tirantes. Los resultados de señal más fuertes se obtienen cuando el eje vertical es paralelo a la barra de refuerzo que se está midiendo y el centro de medición está directamente sobre la barra de refuerzo.

El PM8000 también es muy compacto en comparación con muchos medidores de cubiertas convencionales, lo que le permite realizar mediciones eficaces. Puede utilizarse sin ruedas y de forma autónoma, lo que facilita el seguimiento de la estrecha curvatura de columnas redondas con gran precisión.

Utilizado como dispositivo autónomo sin iPad ni ruedas, el PM8000 Lite es la solución ideal para esta aplicación. La corrección de barras adyacentes tiene en cuenta automáticamente la influencia de la segunda capa de barras de refuerzo, lo que le proporciona resultados precisos en todo momento. Ahora puede superar las complejidades de la inspección de columnas y vigas redondas con una solución fiable y fácil de usar.
