# Evaluación no destructiva del espesor del revestimiento refractario de hornos rotatorios

## Evalúe el revestimiento de hornos rotatorios con gran eficacia mediante un radar de penetración en el suelo (GPR)

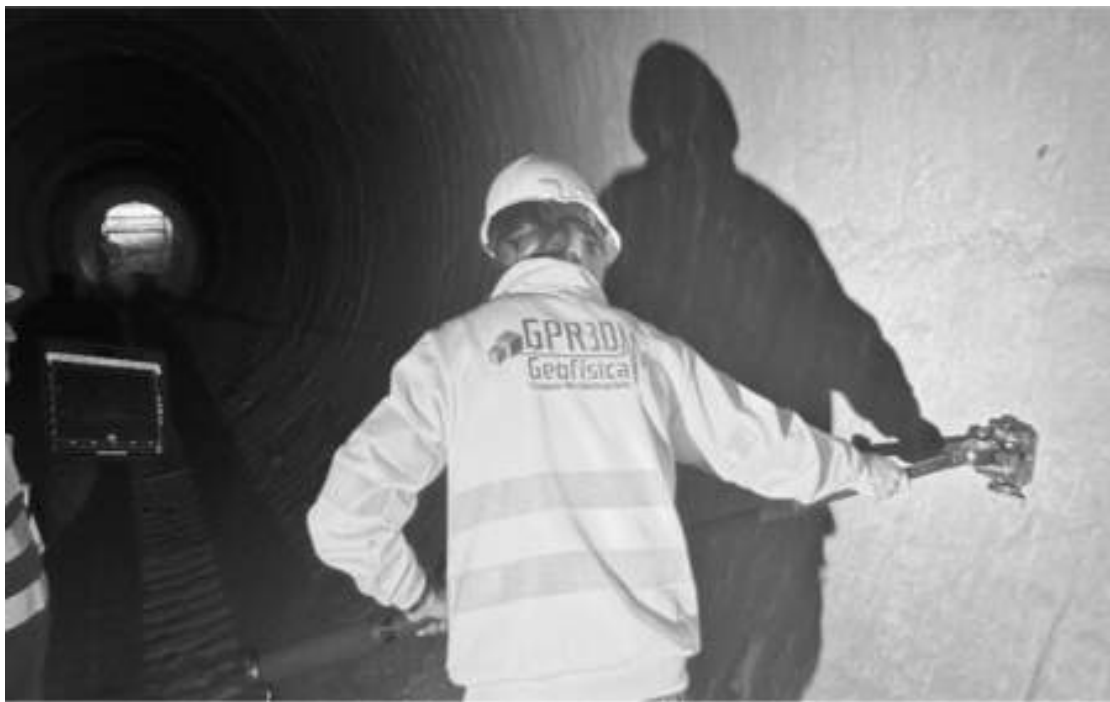
La adquisición de datos fue rápida, continua y sin necesidad de procesamiento posterior, lo que permitió una evaluación muy precisa del estado del revestimiento en un tiempo mínimo. Esta capacidad es especialmente valiosa en contextos en los que las ventanas de inspección son cortas y las interrupciones deben reducirse al mínimo. El sistema funciona transmitiendo breves impulsos de energía electromagnética al material refractario y midiendo el tiempo que tardan en regresar las señales reflejadas. Este tiempo de viaje está directamente relacionado con la profundidad y el grosor del material. Analizando las formas de onda reflejadas, es posible identificar variaciones de espesor y detectar defectos internos o zonas de desgaste.

Durante la demostración, se utilizó el sistema GP8800 para recoger datos a lo largo de tres perfiles de 60 metros en el interior del horno. Los resultados, visualizados en forma de radargramas, revelaron claramente la interfaz entre el revestimiento refractario y el almacén de acero subyacente, lo que permitió realizar mediciones de espesor precisas y continuas a lo largo de las trayectorias de inspección.
