# Inspección de precisión en hipódromos mediante GPR multicanal de alta resolución

## Identificación de anomalías ocultas en el suelo para proteger la seguridad en las pistas de carreras de caballos

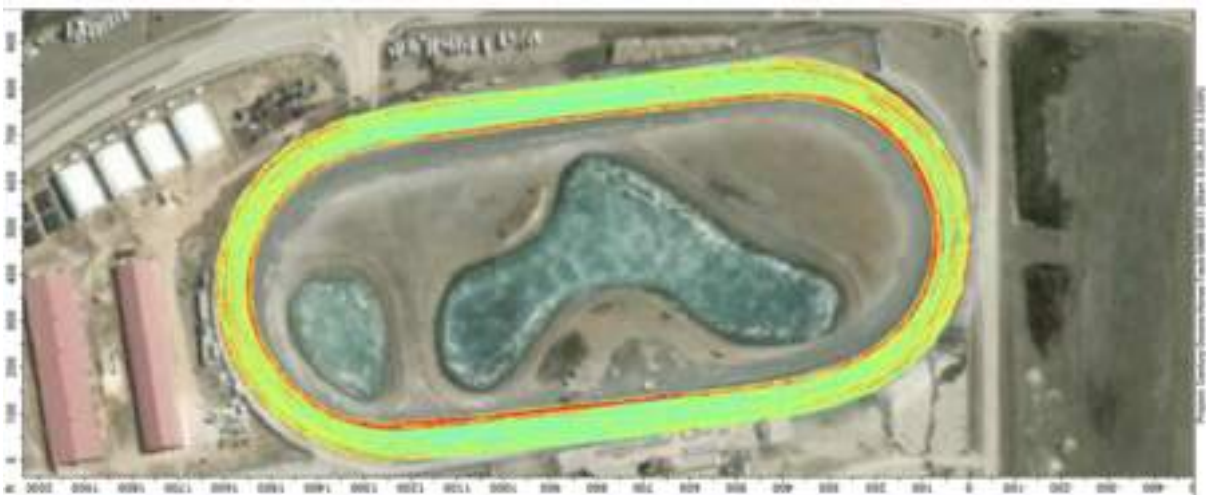
Figure 2. Illustrates the soil variability on the inside of the track

Los resultados del escaneo proporcionaron claridad inmediata al equipo de mantenimiento. Los datos confirmaron una mayor compactación del suelo en el interior de la pista, donde los caballos viajan con más frecuencia, y una mayor uniformidad en las regiones exteriores menos transitadas. En concreto, la curva noreste de la pista mostraba una alteración no uniforme del suelo de 400 pies (Figura 4). Había un rasgo de suelo localizado que abarcaba 20 pies (recuadro rojo en la figura 4) con una inclinación de 9° (figura 5).
