Inspección de precisión en hipódromos mediante GPR multicanal de alta resolución

Identificación de anomalías ocultas en el suelo para proteger la seguridad en las pistas de carreras de caballos

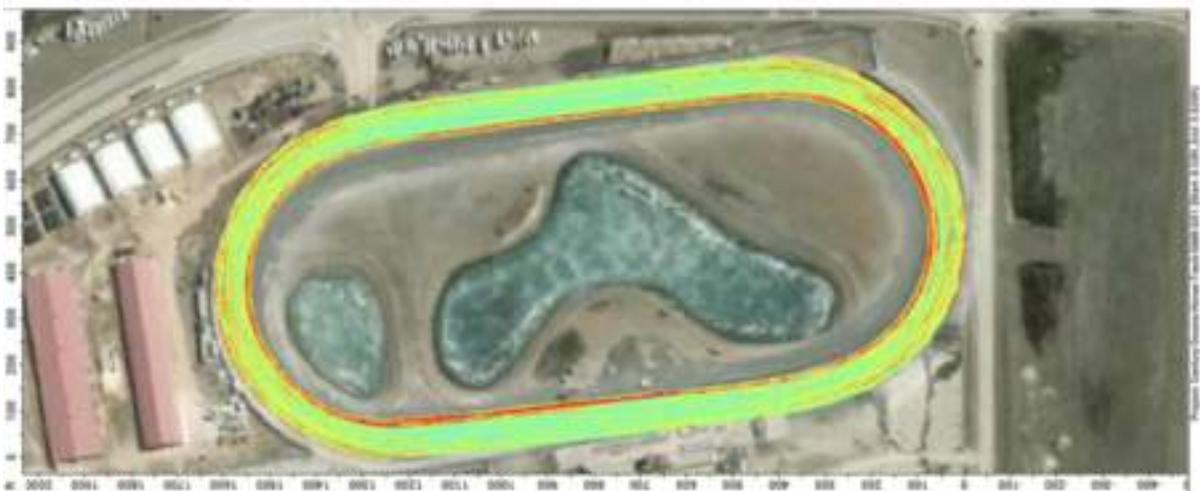
Figure 2. Illustrates the soil variability on the inside of the track

Los resultados del escaneo proporcionaron claridad inmediata al equipo de mantenimiento. Los datos confirmaron una mayor compactación del suelo en el interior de la pista, donde los caballos viajan con más frecuencia, y una mayor uniformidad en las regiones exteriores menos transitadas. En concreto, la curva noreste de la pista mostraba una alteración no uniforme del suelo de 400 pies (Figura 4). Había un rasgo de suelo localizado que abarcaba 20 pies (recuadro rojo en la figura 4) con una inclinación de 9° (figura 5).

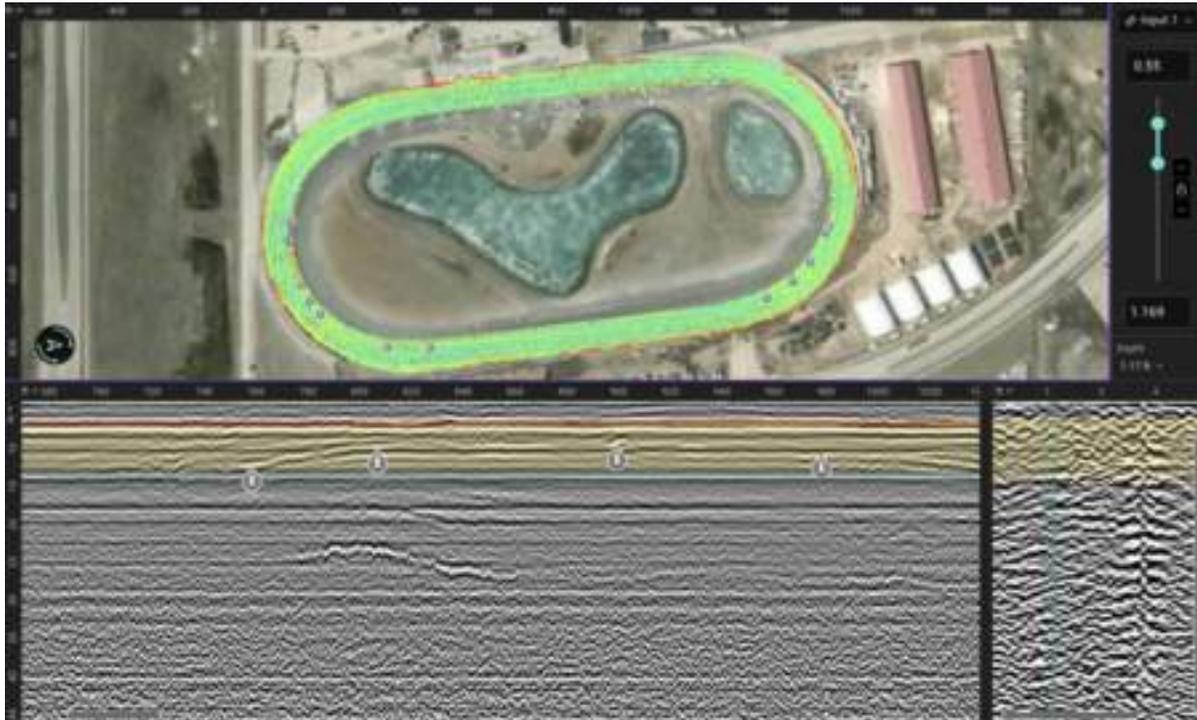
Figure 3. GPR data showing georeferenced tags of detected anomalies

Características de mantenimiento inteligente: El GM8000 permite a los equipos visualizar y etiquetar anomalías en tiempo real. Tanto si un operario se percata de una irregularidad durante la conducción como si lo hace más tarde al revisar los datos guardados en la nube, se registra permanentemente una etiqueta georreferenciada.

En esta vía concreta, diseñada con dos capas de suelo técnico, el GM8000 identificó varios puntos de interés. Estos pueden ir desde herraduras enterradas hasta problemas estructurales críticos, como roturas en las capas de suelo o posibles vacíos subterráneos.
