# Detección de defectos internos en el muro de un paso subterráneo mediante ensayos no destructivos (END)

## Evaluación multitecnológica del hormigón con Covermeter, GPR y eco de pulso ultrasónico

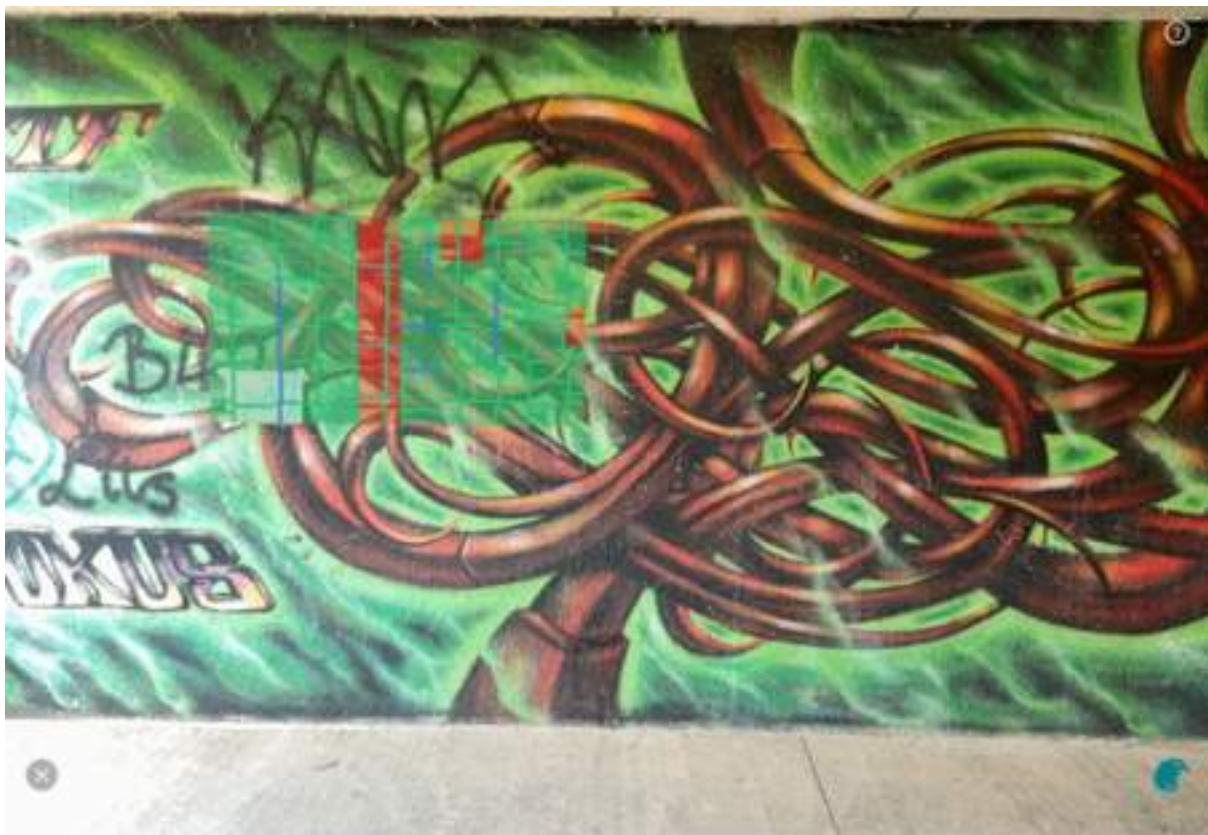
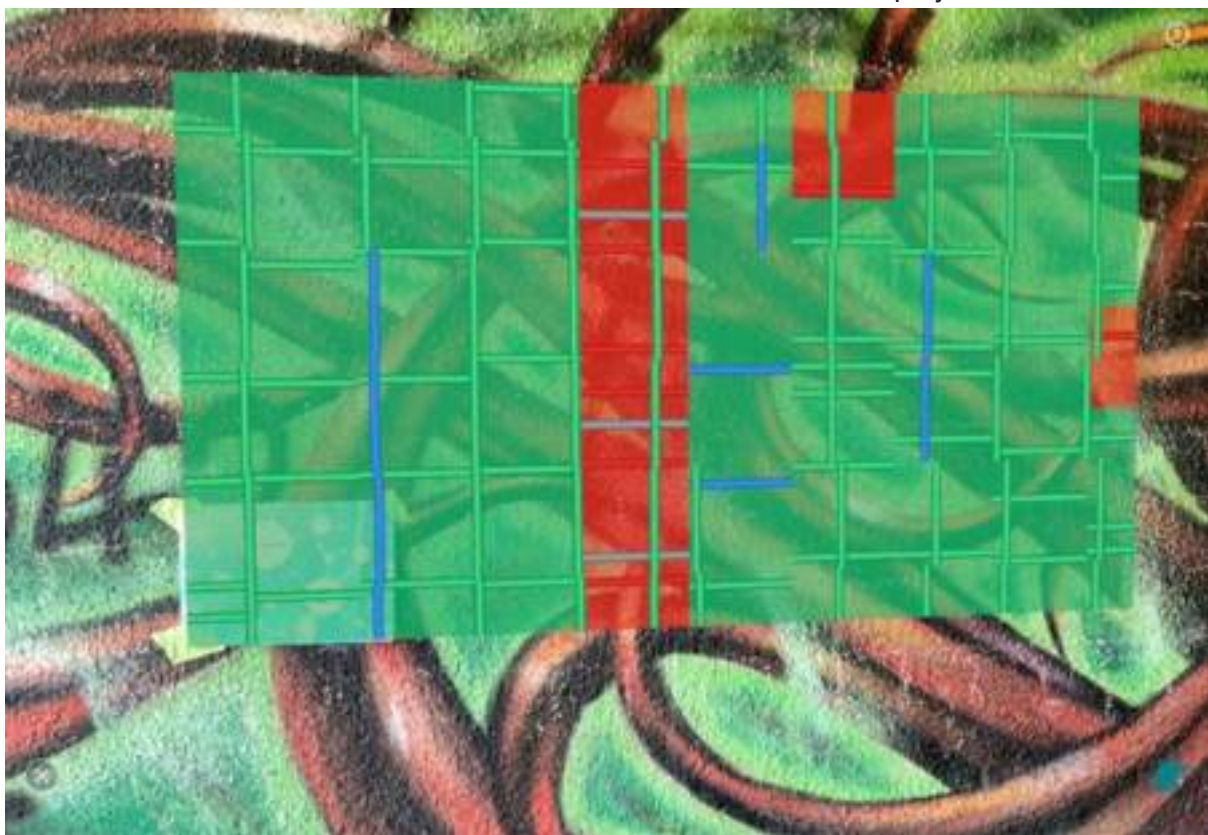
**Cobertura y distribución de las barras de armadura:** El PM8000 determinó una profundidad media de la cobertura de hormigón de 45,72 mm (desviación estándar: 3,0 mm) y una separación media entre barras de armadura de 13,9 cm en 58 puntos de datos. La proyección en RA en directo superpuso estos datos directamente sobre el muro, confirmando visualmente las anomalías de colocación (resaltadas en azul) y señalando en tiempo real la zona de alta densidad de barras de anclaje.

Profometer PM8000 covermeter data viewed with AR projection
