## Inspección de pernos: Evaluación de defectos internos y gestión de datos

Esta nota de aplicación describe cómo evaluar pernos en activos lineales como las vías de ferrocarril.

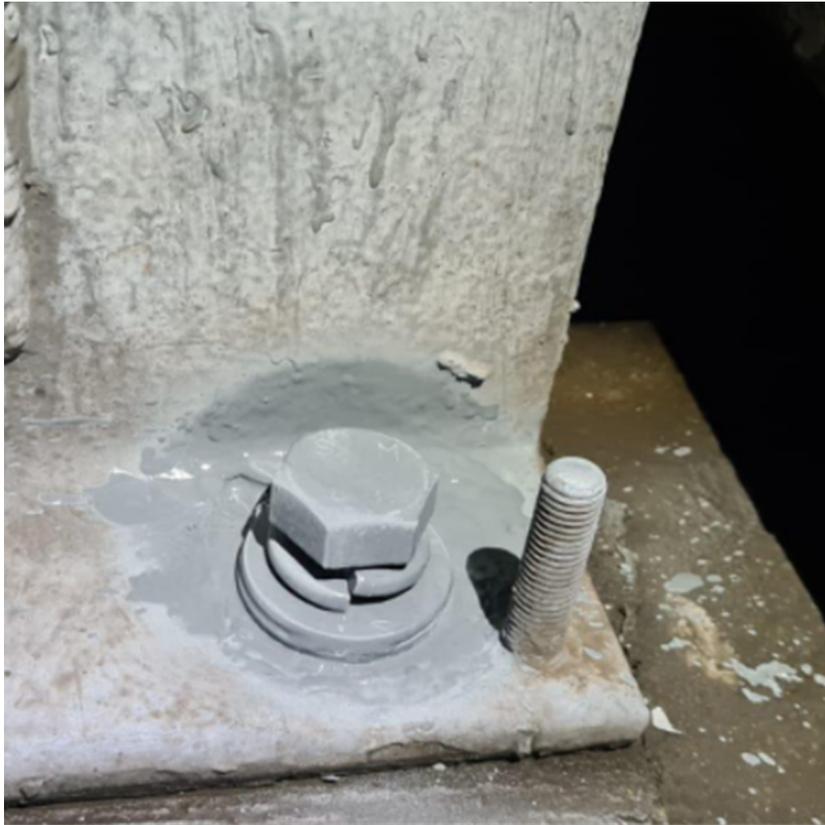
Bolt in-situ.

Las causas de fallo de los pernos en la industria pesada incluyen la corrosión y el apriete excesivo. El fallo comienza en el punto más débil, normalmente justo debajo de la cabeza del tornillo. El resultado es que la cabeza del tornillo acaba por romperse, inutilizándolo. Se necesita un método de inspección para detectar cualquier defecto lo antes posible, antes del fallo final.
