# Évaluation non destructive de l'épaisseur du revêtement réfractaire des fours rotatifs

## Évaluer le revêtement d'un four rotatif avec une grande efficacité grâce au radar à pénétration de sol (GPR)

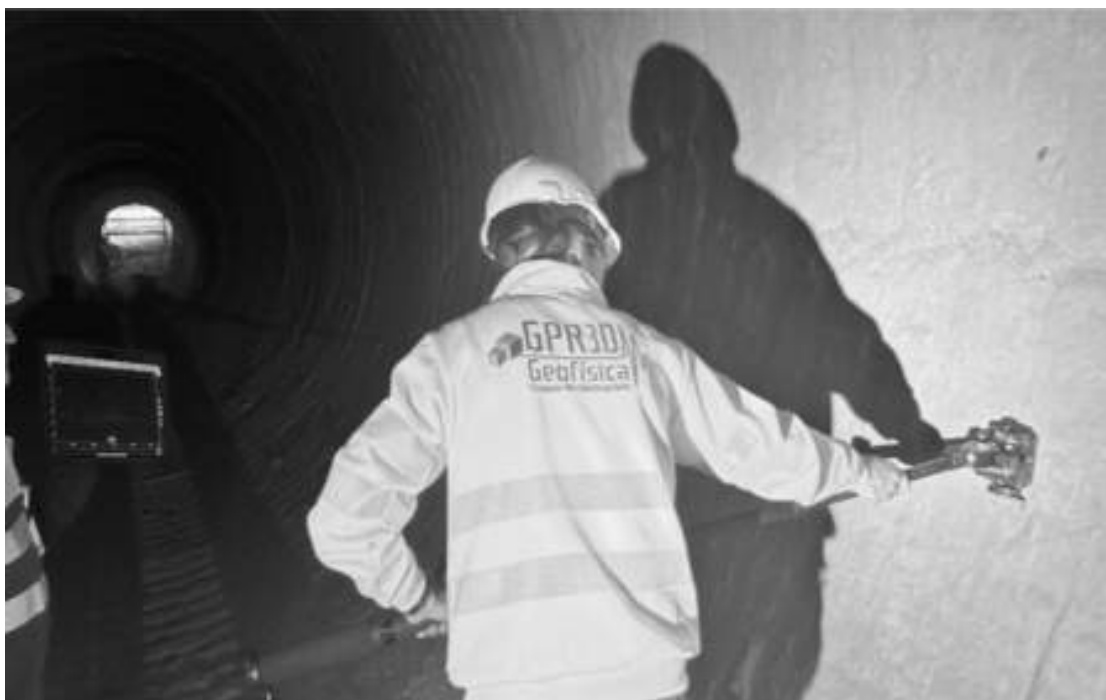
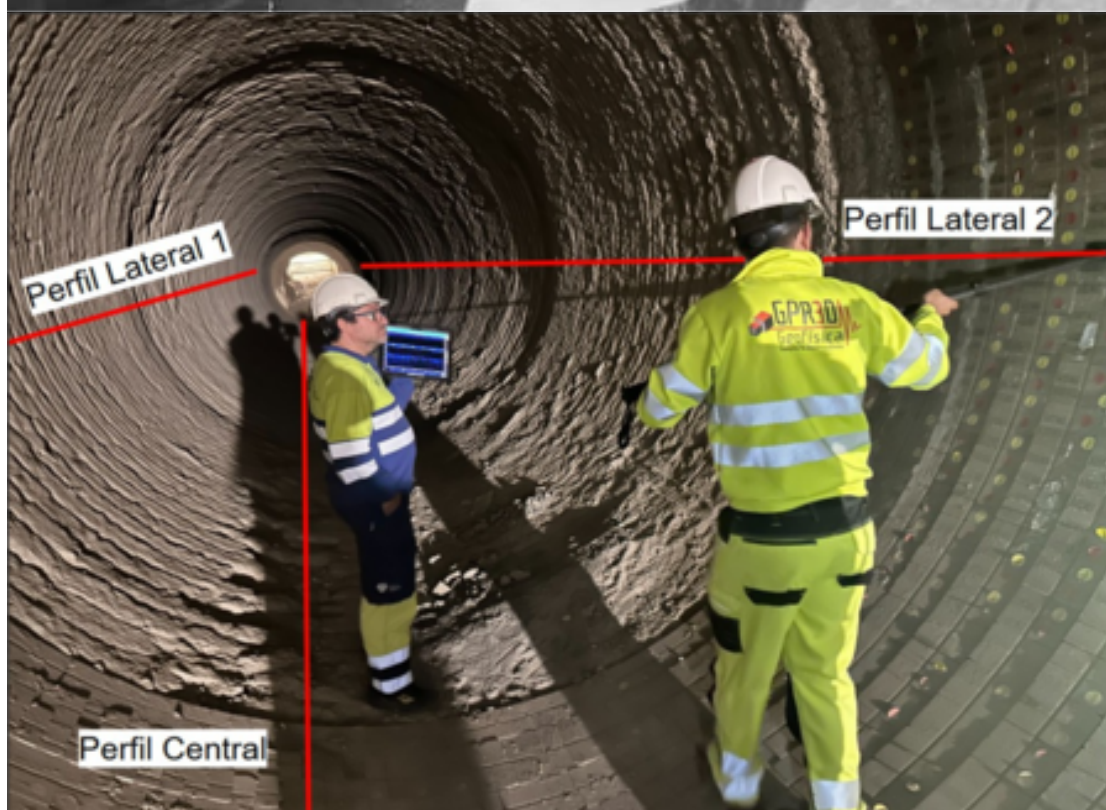
Le système [Proceq GP8800 GPR](#) apporte une réponse efficace à ce défi. Le GPR est une technique géophysique non destructive qui utilise des ondes électromagnétiques pour imager les structures souterraines et détecter les variations des propriétés des matériaux. Dans cette étude de cas, le système GP8800, avec son antenne à ondes continues à fréquence échelonnée, a été déployé pour évaluer le revêtement réfractaire du four rotatif 4E à l'usine de Monjos du groupe GCPV.

L'acquisition des données a été rapide, continue et n'a pas nécessité de post-traitement, ce qui a permis une évaluation très précise de l'état du revêtement en un minimum de temps. Cette capacité est particulièrement précieuse dans les contextes où les fenêtres d'inspection sont courtes et où les interruptions doivent être réduites au minimum. Le système fonctionne en transmettant de courtes impulsions d'énergie électromagnétique dans le matériau réfractaire et en mesurant le temps de retour des signaux réfléchis. Ce temps de parcours est directement lié à la profondeur et à l'épaisseur du matériau. En analysant les formes d'ondes réfléchies, il est possible d'identifier les variations d'épaisseur et de détecter les défauts internes ou les zones d'usure.

Au cours de la démonstration, le système GP8800 a été utilisé pour collecter des données le long de trois profils de 60 mètres à l'intérieur du four. Les résultats - visualisés sous forme de radargrammes - ont clairement révélé l'interface entre le revêtement réfractaire et la coque en acier sous-jacente, permettant des mesures d'épaisseur précises et continues le long des trajets d'inspection.
