# Inspection précise des pistes de course de chevaux à l'aide d'un GPR multicanal à haute résolution

## Identifier les anomalies cachées du sol pour protéger la sécurité des pistes de courses de chevaux

Cette note d'application explore la façon dont le radar à pénétration de sol (GPR) de cartographie mobile [GM8000](#) fournit aux équipes d'entretien des pistes de courses de chevaux une méthode non destructive et à grande vitesse pour évaluer la santé de la piste, assurer la conformité et protéger la sécurité des chevaux et des athlètes.

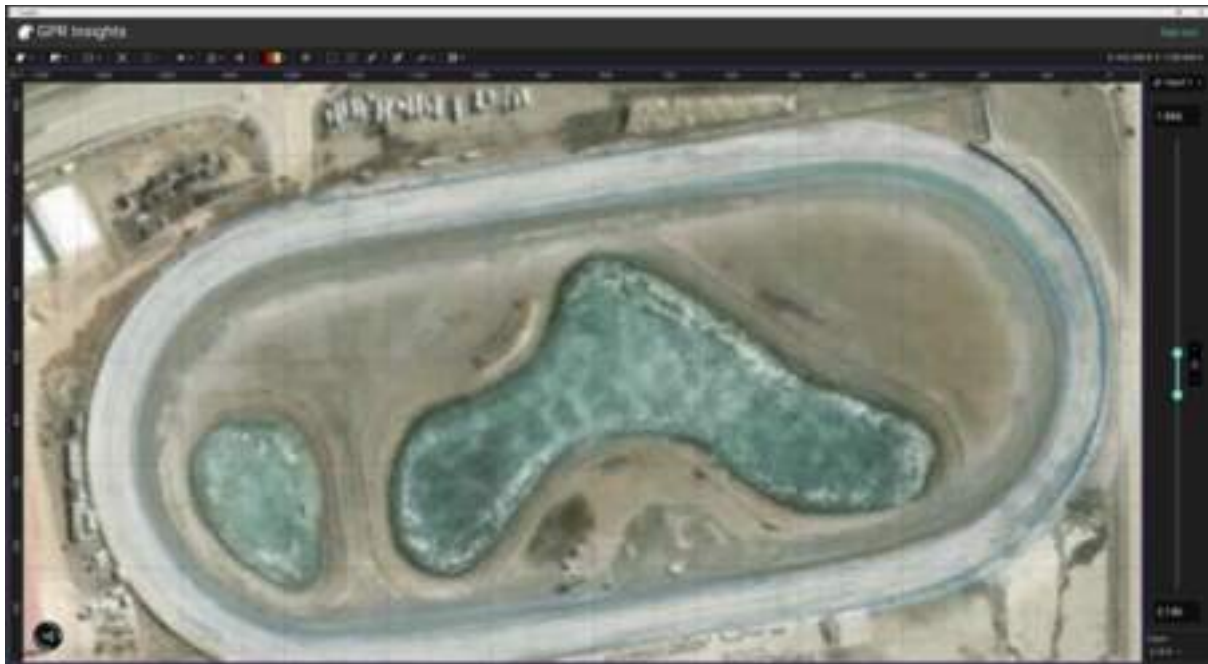
Figure 1: The GPR scan path displayed on a satellite image. Data collection began and ended in the northwest corner, utilizing Imperial units for local reporting standards.

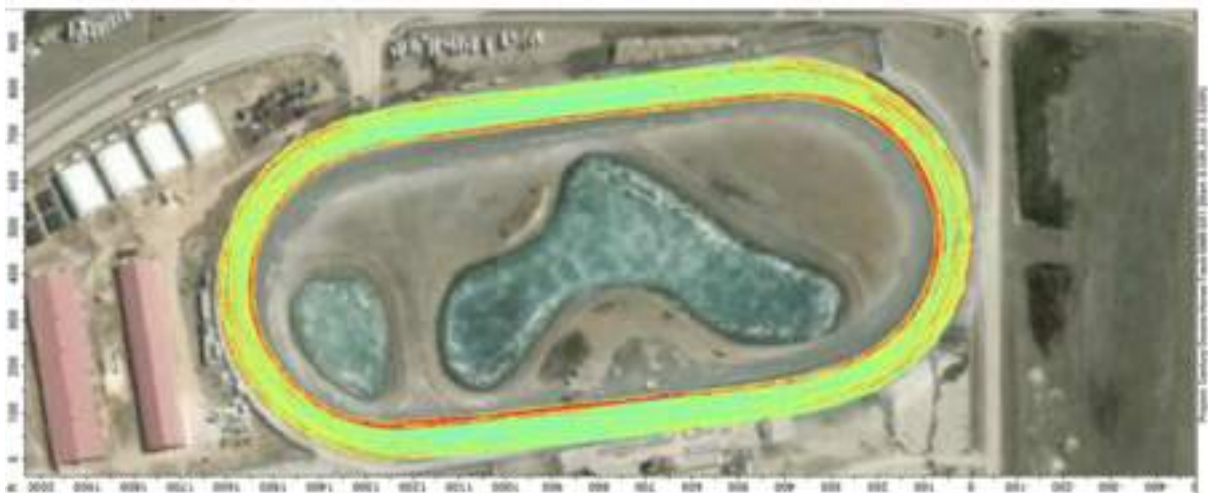
Figure 2. Illustrates the soil variability on the inside of the track

Les résultats de l'analyse ont immédiatement éclairé l'équipe d'entretien. Les données ont confirmé un compactage du sol plus important à l'intérieur de la piste, là où les chevaux circulent le plus souvent, et une plus grande uniformité dans les régions extérieures moins fréquentées. Plus précisément, le virage nord-est de la piste présentait une perturbation du sol non uniforme de 400 pieds (figure 4). Il y avait un élément de sol localisé s'étendant sur 20 pieds (boîte rouge sur la figure 4) avec une inclinaison de 9° (figure 5).
