# Inspection des structures de la dalle de la route du quai avec un radar à pénétration de sol

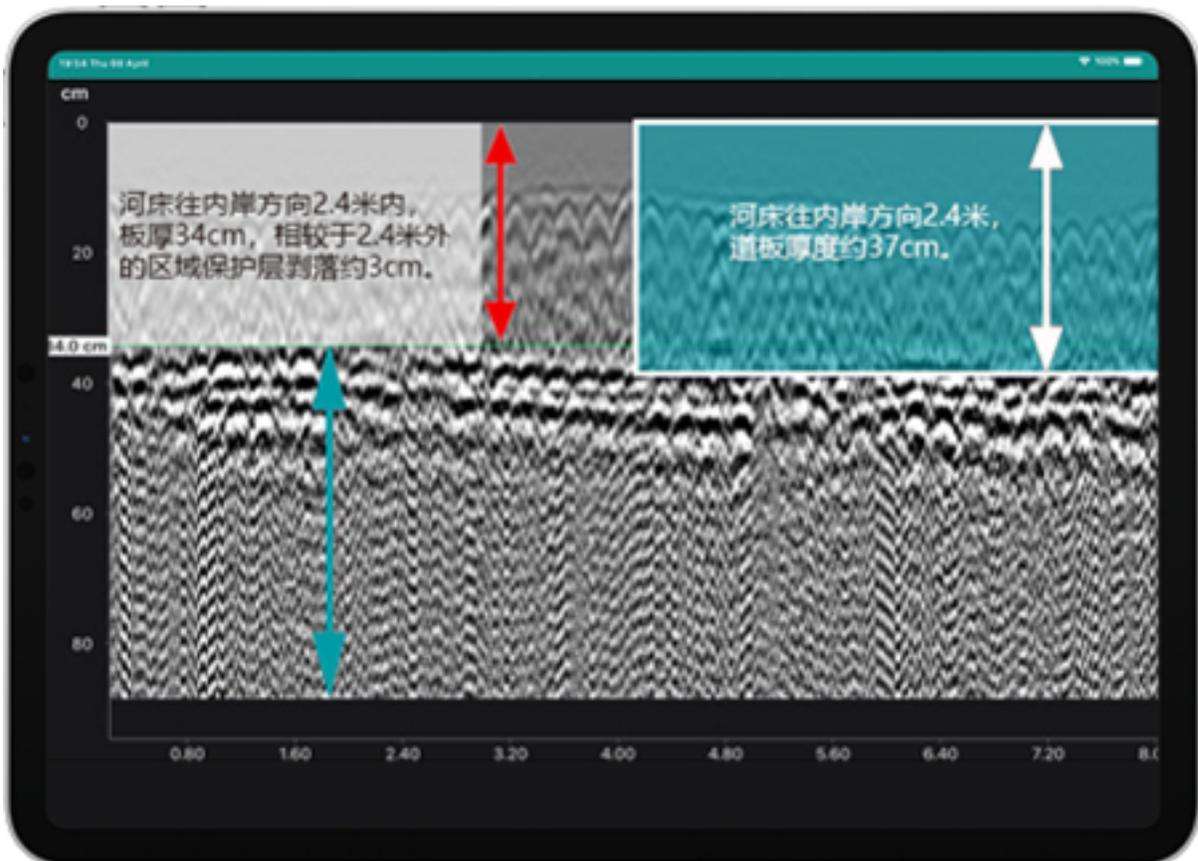
## Suspected damage to the road plate detected by GP8000

Grâce au test de vérification du radar GP8000, il n'est pas difficile de constater que l'épaisseur de la plaque avant, lorsque le lit de la rivière se trouve à moins de 2,4 mètres de la rive intérieure, est d'environ 34 cm, et que l'épaisseur de la plaque arrière, lorsque le lit de la rivière se trouve à 2,4 mètres de la rive intérieure, est d'environ 37 cm.

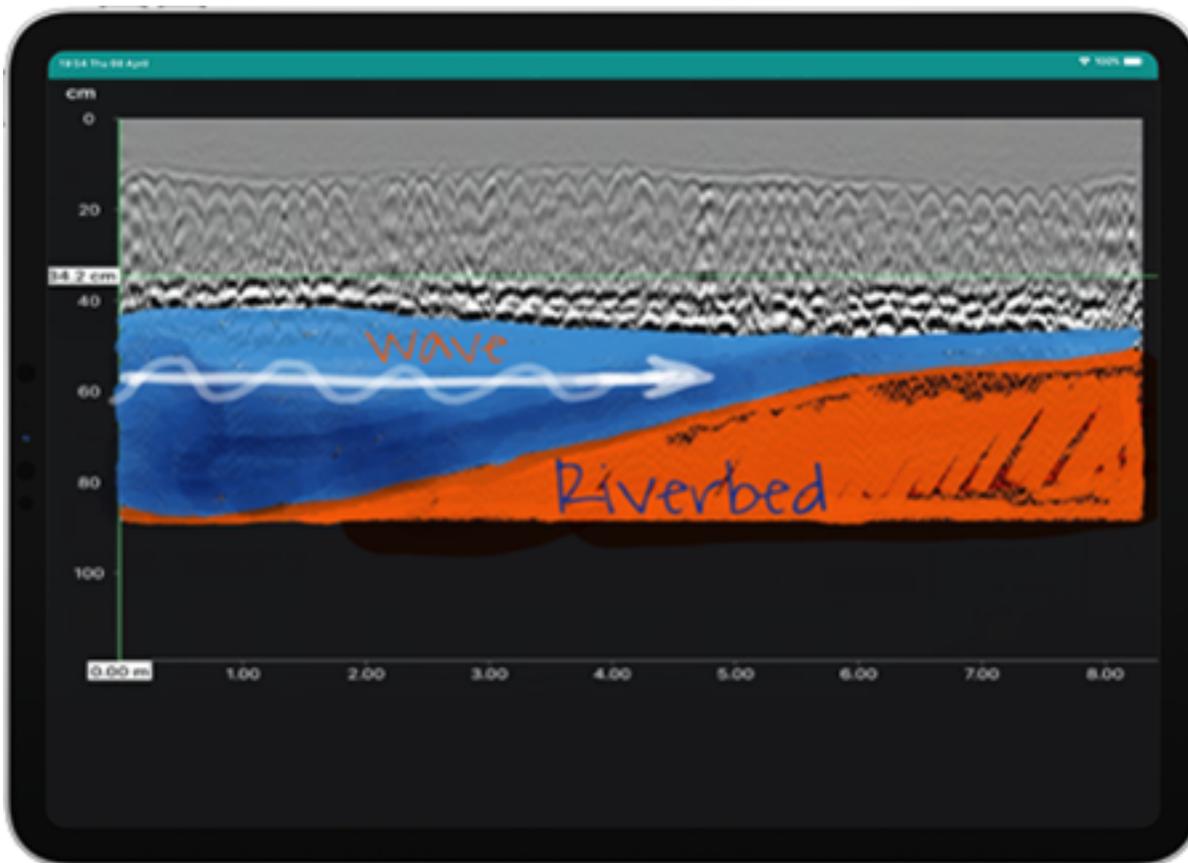
Cross-sectional view of water wave erosion

Pendant la période sèche, les conditions de terrain vérifiées par les inspecteurs coïncident avec la réponse du signal de détection du [GP8000](#) GPR. En raison de l'impact de la vague d'eau, la plaque avant de la route est attaquée par l'humidité et les ions pendant une longue période, ce qui entraîne un état d'activation de la corrosion à long terme de l'armature en acier à l'intérieur du béton. La couche protectrice du béton se corrode et se fissure, s'écaille, ce qui expose la barre d'acier, ce qui aggrave les dommages de la barre d'acier et le manque de capacité de charge de la plaque routière.
