# Inspection des structures de la dalle de la route du quai avec un radar à pénétration de sol

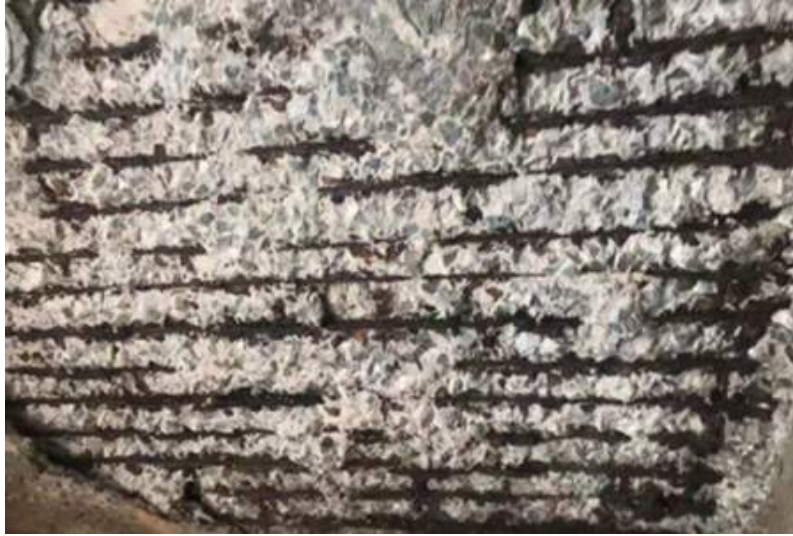
Rusting and peeling areas (front plate)

Pendant la période sèche, les conditions de terrain vérifiées par les inspecteurs coïncident avec la réponse du signal de détection du [GP8000](#) GPR. En raison de l'impact de la vague d'eau, la plaque avant de la route est attaquée par l'humidité et les ions pendant une longue période, ce qui entraîne un état d'activation de la corrosion à long terme de l'armature en acier à l'intérieur du béton. La couche protectrice du béton se corrode et se fissure, s'écaille, ce qui expose la barre d'acier, ce qui aggrave les dommages de la barre d'acier et le manque de capacité de charge de la plaque routière.

Grâce aux résultats du GP8000 GPR, la zone d'écaillage de la rouille peut être détectée efficacement, ce qui aide grandement les inspecteurs à juger de la tendance du développement de la zone de rouille et des dommages, et fournit une base efficace pour renforcer la maintenance et la protection de l'ingénierie.
