Indagine e verifica in tempo critico di una trave prefabbricata in calcestruzzo utilizzando la velocità degli impulsi ultrasonici (UPV)

Panoramica

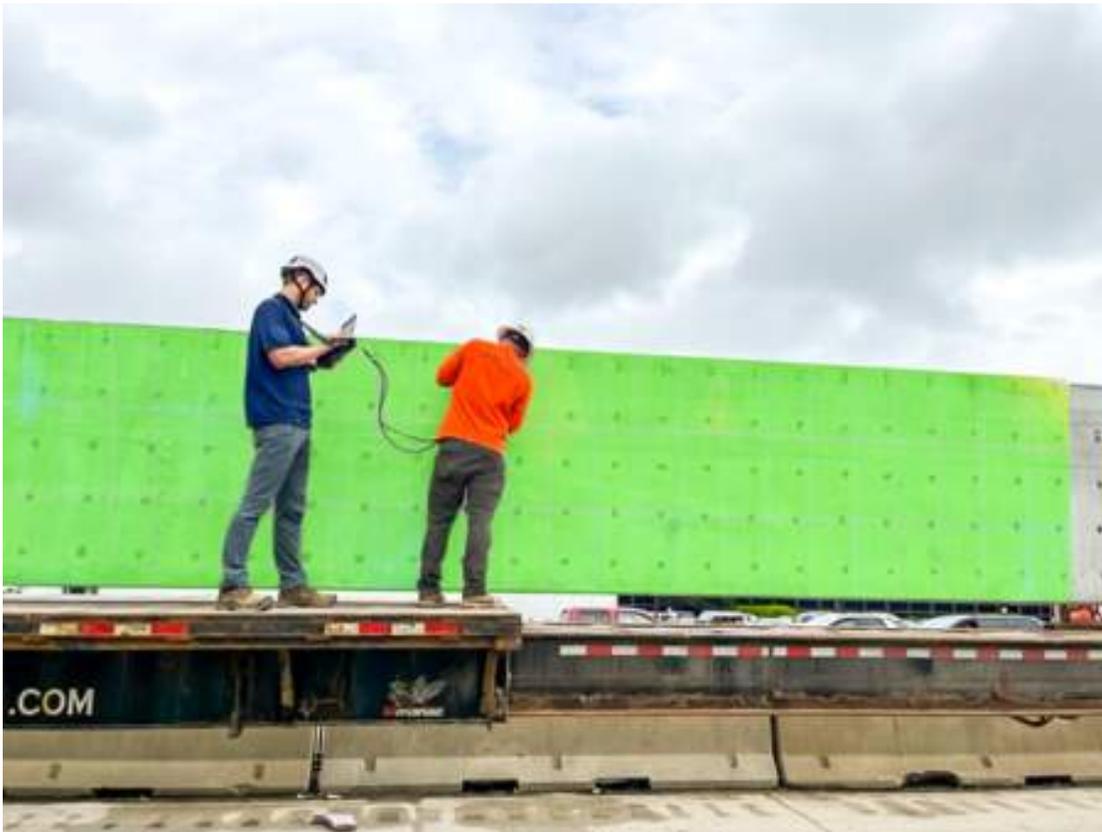
Come area di prova di controllo, Durability Engineers ha eseguito un test UPV su una griglia di trasmissione diretta di 12 piedi per 2 piedi attraverso la larghezza della trave (1,5 piedi). Le letture della velocità variavano da 14.865 ft/s a 16.145 ft/s, con una media di 15.730 ft/s. Questo test UPV diretto è stato eseguito per determinare la velocità di base del calcestruzzo e per calibrare le misure per i test UPV indiretti.

I risultati sono mostrati sovrapposti a una fotografia della trave. Si noti che la linea blu tratteggiata indica la posizione del presunto giunto freddo e i piccoli cerchi bianchi sono le posizioni di misurazione.

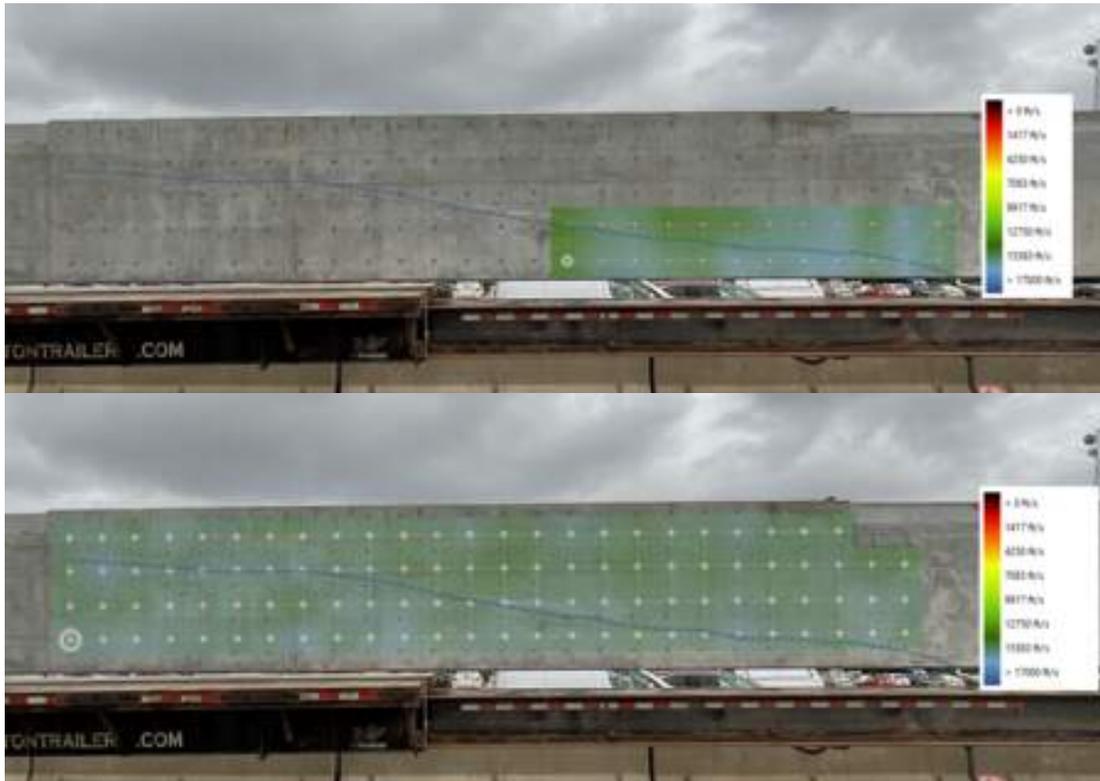
Per valutare la presenza di una potenziale discontinuità, l'UPV è stato eseguito su una griglia di 26 piedi per 5 piedi sulla faccia sud della trave con una distanza tra i trasduttori di 1 piede. Le letture della velocità indiretta variavano da 14.390 ft/s a 16.555 ft/s con una media di 15.440 ft/s (i risultati sono mostrati sovrapposti a una fotografia della trave). È stata inoltre eseguita una griglia di trasmissione indiretta di 12 piedi per 3 piedi sulla faccia nord della trave con una distanza tra i trasduttori di 1 piede. Queste letture di velocità indiretta variavano da 14.205 ft/s a 16.420 ft/s con una media di 15.480 ft/s.

Dai risultati è emerso chiaramente che le velocità erano simili in tutta la griglia di misurazione e non indicano discrepanze o aree di debolezza. Pertanto, le misure UPV indicano che la trave è stata posizionata in modo monolitico e non suggeriscono la presenza di un giunto freddo o di una discontinuità.
