# Valutazione accurata delle armature di una grande galleria in calcestruzzo

- [Nebest](#), una società indipendente di ingegneria e consulenza, è stata chiamata a finalizzare un progetto per l'allargamento dell'autostrada in cima al grande tunnel KW240 nei Paesi Bassi, poiché era necessario effettuare alcune rivalutazioni strutturali. Purtroppo non erano disponibili le specifiche delle armature.
- Per fornire queste informazioni in modo non distruttivo, efficace e affidabile, è stato utilizzato [Proceq GP8000](#).
- La tecnologia [Stepped Frequency Continuous Wave](#) (SFCW) ha permesso a Nebest di mappare con un **singolo strumento** e un **singolo passaggio** sia i target vicini alla superficie che quelli più profondi.

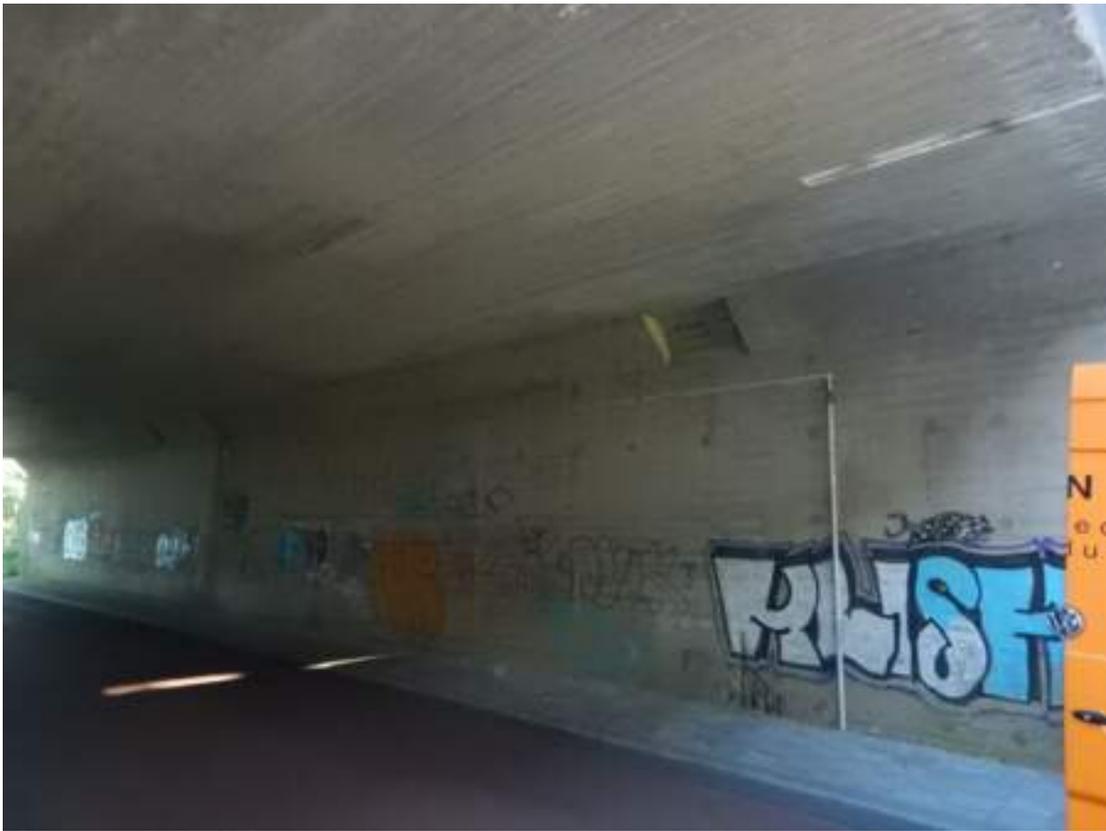
In genere, Nebest individua le armature e poi apre il calcestruzzo con un martello pneumatico per verificarne il diametro. In questo progetto, tuttavia, Nebest ha dovuto determinare le armature alla base della parete del tunnel, a 50 cm di profondità.

Oltre alla difficoltà della profondità, il lato posteriore della parete era pieno di terra e quindi inaccessibile.

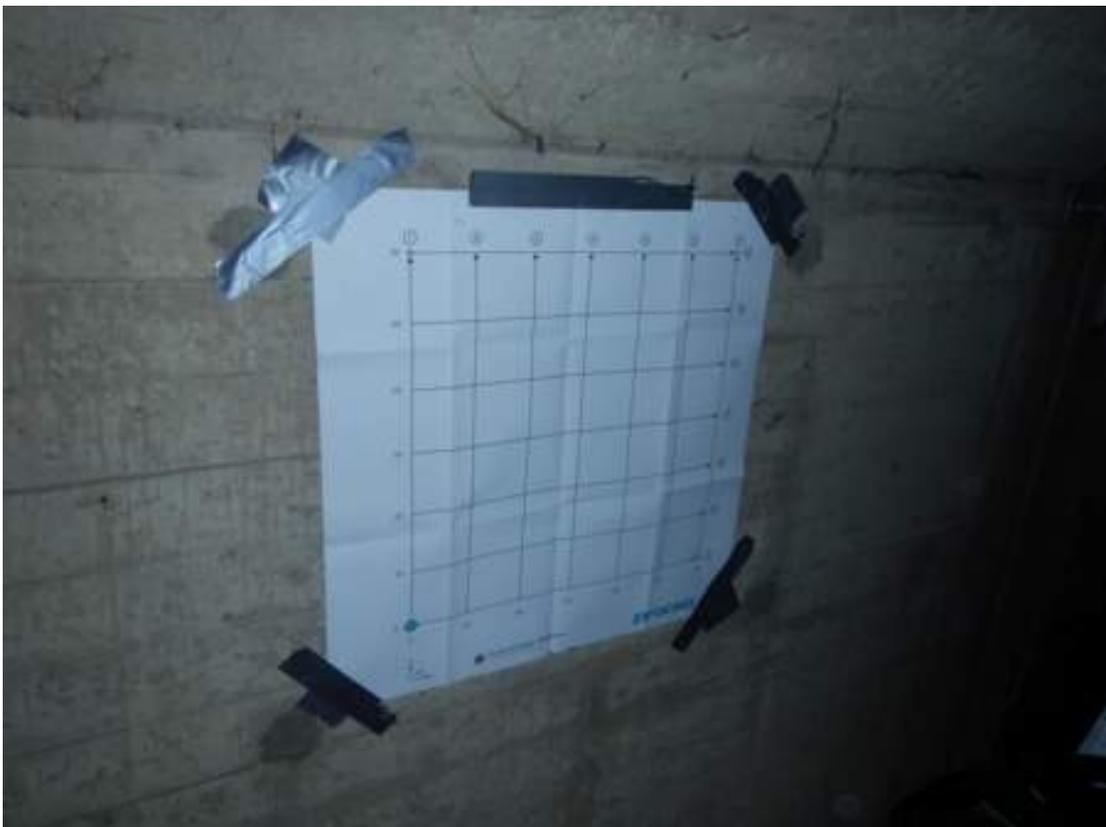
Con la combinazione del GP8000 e la perforazione di alcuni carotaggi  $\varnothing 200$  attraverso la parete, siamo stati in grado di determinare la configurazione delle armature a questa profondità.
