Ispezione di precisione di ippodromi con l'uso di GPR multicanale ad alta risoluzione

Identificare le anomalie nascoste del terreno per proteggere la sicurezza negli ippodromi

Questa nota applicativa analizza come il radar di mappatura mobile a penetrazione del terreno (GPR) [GM8000 fornisca ai team di manutenzione degli ippodromi un metodo non distruttivo e ad alta velocità per valutare lo stato di salute della pista, garantire la conformità e proteggere la sicurezza degli equini e degli atleti.](#)

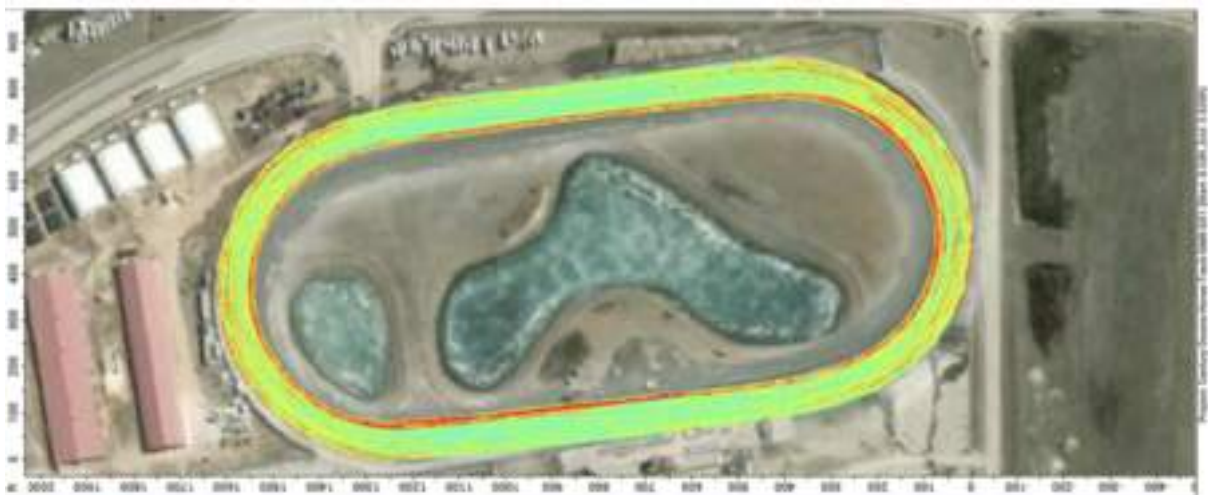
Figure 2. Illustrates the soil variability on the inside of the track
